船舶事故調査報告書

船種船名 ケミカルタンカー CRANE ROPROSS
IMO番号 9403267
総トン数 6,716トン

船種船名 ケミカルタンカー 民豊丸
船舶番号 136155
総トン数 498トン

事故種類 衝突
発生日時 平成23年7月28日 13時38分35秒ごろ
発生場所 京浜港横浜区
神奈川県横浜市所在の横浜北水堤灯台から真方位033°
880m付近
(概位 北緯35°28.0′ 東経139°39.8′)

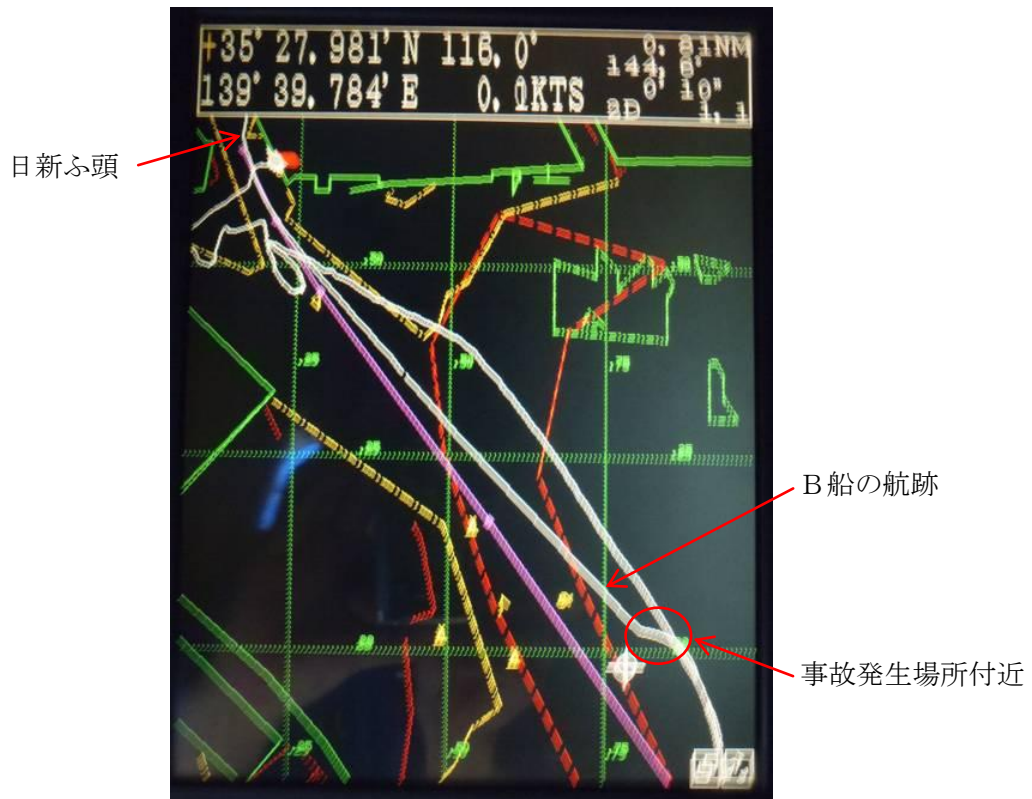
写真 2. 1 - 1 B船のGPSプロッター画面

GPSプロッター画面に表示された本事故当時のB船の航跡は、京浜港横浜第3区の日新ふ頭沖から南東方向(約 139°)へほぼ直進し、事故発生場所付近で左転していた。(写真2.1-1参照)

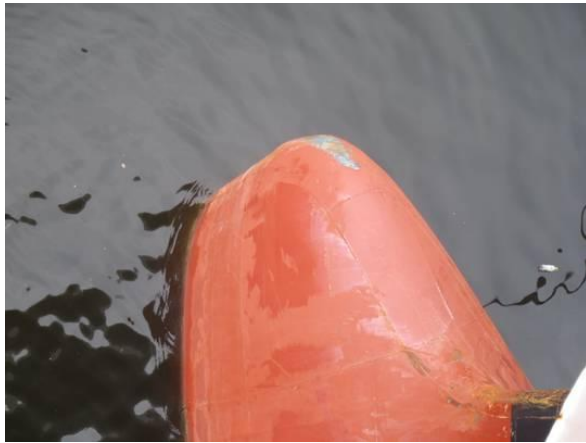
写真 2.3-1 A船の損傷状況

A船には、球状船首部に擦過傷が生じた。

2.1、2.3及び3.1.1 から、A船の船首方位は約006°、速力は約5.8kn、B船の速力は約8knであり、A船の球状船首部とB船の右舷側後部とが衝突したものと考えられる。

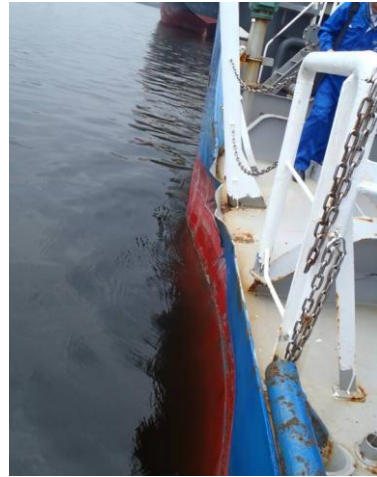
写真 2.3-2 B船の損傷状況

B船には、右舷側後部外板に凹損が生じた。

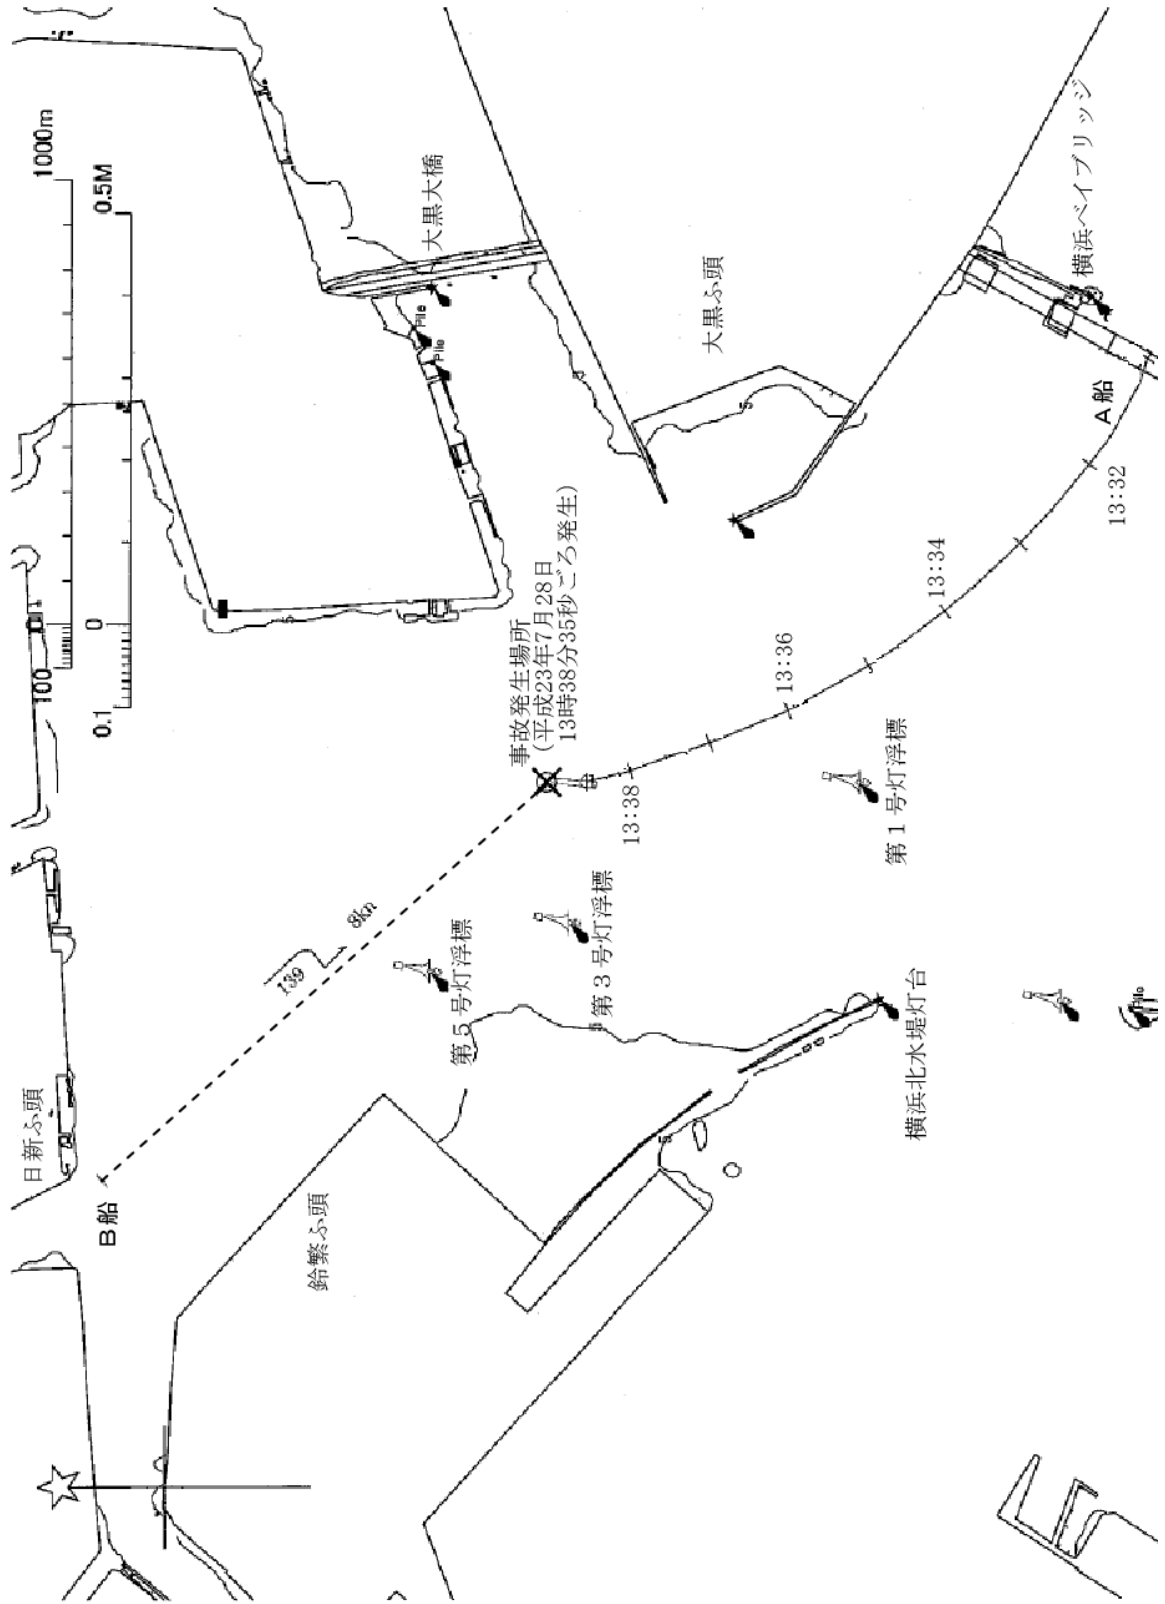
付図1 推定航行経路図

本事故の発生日時は、平成23年7月28日13時38分35秒ごろで、発生場所
は、横浜北水堤灯台から033°880m付近であった。

本事故は、京浜港横浜第3区において、A船が北西進中、B船が南東進中、両船が接近する状況となった際、水先人Aが、約6°右に針路を変えて速力約6knで航行し、また、船長Bが、衝突直前まで針路を保持して航行したため、両船が衝突したことにより発生したものと考えられる。

- ① 他の船舶と接近して変針を行う場合は、他の船舶が変針を容易に認めることができるよう、できる限り、大幅に行うこと。
- ② 他の船舶の注意を喚起するために必要があると認める場合は、直ちに汽笛による注意喚起信号を行うこと。
- ③ 他の船舶がVHF通信による呼出しに応じない場合、状況に応じ、警戒業務に当たる船舶を当該船舶に接近させ、マイクなどで操船の意図を伝えるなどして当該船舶との意思疎通を図ること。
- ④ 他の船舶とのVHF通信は、警戒業務に当たる船舶を介さず、できる限り、水先人や水先する船舶の乗組員が行うこと。

- ① 他の船舶と接近する場合には、VHF通信の聴取を適切に行うとともに、VHFにより、相互の操船意図を確認すること。
- ② 他の船舶の注意を喚起するために必要があると認める場合は、直ちに汽笛による注意喚起信号を行うこと。
- ③ AISを適切に運用すること。
