# 船舶事故調査報告書

平成25年1月10日  
 運輸安全委員会（海事専門部会）議決  
 委員 横山 鐵男（部会長）  
 委員 庄司 邦昭  
 委員 根本 美奈

事故種類	衝突
発生日時	平成23年3月21日 04時19分ごろ
発生場所	鳴門海峡北口付近 徳島県鳴門市所在の孫崎 <sup>まごさき</sup> 灯台から真方位358° 1,550m付近 （概位 北緯34° 15.2′ 東経134° 38.6′）
事故調査の経過	平成23年3月22日、本事故の調査を担当する主管調査官（神戸事務所）ほか1人の地方事故調査官を指名した。 原因関係者から意見聴取を行った。
事実情報 船種船名、総トン数 船舶番号、船舶所有者等 L×B×D、船質 機関、出力、進水等	A 貨物船 HANIL <sup>ハンイル</sup> No.1（大韓民国籍）、2,299トン 8858855（IMO番号）、SKY OCEAN MERCHANT CO.,LTD 85.70m×15.00m×6.20m、鋼 ディーゼル機関、1,765kW、1991年10月 B 塩酸タンク船 旭生丸 <sup>きょくせい</sup> 、199トン 128018、広昭海運有限会社（船舶所有者）、親和物流株式会社（運航者） 45.50m×7.50m×3.40m、鋼 ディーゼル機関、441kW、昭和61年7月
乗組員等に関する情報	A 船長A（大韓民国籍） 男性 69歳 二級航海士（大韓民国発給） 交付年月日 2007年6月28日 （2012年6月27日まで有効） 一等航海士A（大韓民国籍） 男性 61歳 二級航海士（大韓民国発給） 交付年月日 2010年4月12日 （2015年4月11日まで有効） B 船長B 男性 61歳 五級海技士（航海） 免許年月日 昭和45年1月30日 免状交付年月日 平成21年7月10日 免状有効期間満了日 平成26年8月24日 一等航海士B 男性 58歳 五級海技士（航海）

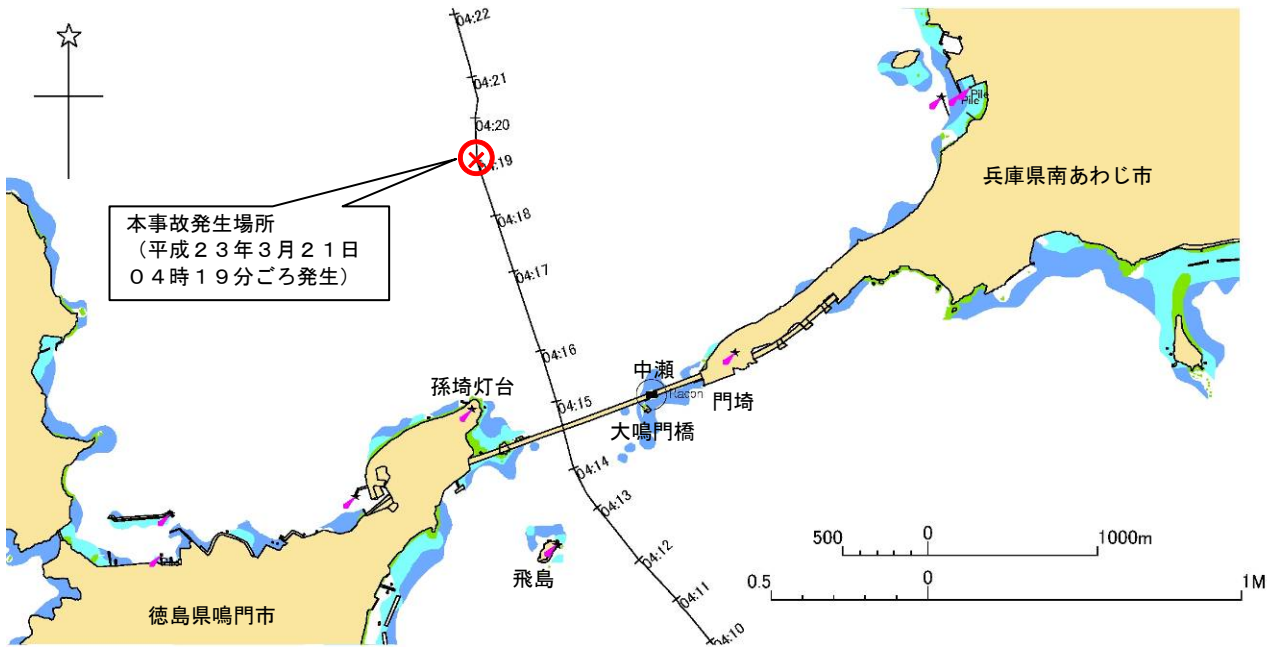
付図1 A船のAIS情報記録による推定航行経路図

<p>て間もない時間帯であったので、潮待ちを避けるため、鳴門海峡を通過したいと思って航行を続けた。</p> <p>船長Bは、一等航海士Bに対し、視界が悪くなったら起こすように指示していたが、具体的な視程については、運航基準に規定されているので、指示していなかった。</p> <p>(付図1 A船のAIS情報記録による推定航行経路図、付表1 A船のAISの情報記録 参照)</p>
<p><b>分析</b></p> <p>乗組員等の関与 船体・機関等の関与 気象・海象の関与 判明した事項の解析</p>	<p>A あり、B あり A なし、B なし A あり、B あり</p> <p>A船は、霧のために視界制限状態となった鳴門海峡北口付近を北西進中、船長AがB船に気付かなかったことから、B船と衝突したものと考えられる。</p> <p>船長Aは、レーダーの調整を適切に行わなかったことから、B船の映像をレーダー画面に表示できなかった可能性があると考えられる。</p> <p>B船は、霧のために視界制限状態となった鳴門海峡北口付近を南東進中、一等航海士Bが、レーダーにより右舷前方にA船を探知した際、鳴門海峡を北上するA船はB船の船首方を左方に通過すると思い、右転したものの、引き続き、南東進を続けたことから、A船と0.5Mに接近し、A船のエコートレイルの残像表示から右舷を対して通過するものと思い、左転を繰り返してA船と衝突したものと考えられる。</p> <p>船長Bは、視界制限状態となった際、一等航海士Bから報告がなかったが、一等航海士Bは、船長Bから視界が悪くなったら、船を停止させるか、船長を起こすように言われていたものの、具体的な視程を指示された記憶はなく、運航基準に規定されている視程は1,000m以下であると思っており、運航基準を正確に理解しておらず、また、船長Bも具体的な数値の視程を指示していなかったものと考えられる。</p>
<p><b>原因</b></p>	<p>本事故は、夜間、霧のために視界制限状態となった鳴門海峡北口付近において、A船が北西進中、B船が南東進中、船長AがB船に気付かず、また、一等航海士Bが、レーダーにより右舷前方にA船を探知した際、鳴門海峡を北上するA船はB船の船首方を左方に通過すると思い、右転したものの、引き続き、南東進を続けたため、両船が衝突したことにより発生したものと考えられる。</p>
