船舶事故調査報告書

| 事故種類 | 乗揚 |
| 発生日時 | 平成24年8月11日 04時01分ごろ |
| 事実情報 船種船名、総トン数 船舶番号、船舶所有者等 L×B×D、船質 機関、出力、進水等 | 油タンカー 第八ちとせ丸、1,496トン 134296、千歳海運株式会社 86.45m×13.00m×6.50m、鋼 ディーゼル機関、2,427kW、平成5年9月6日 |

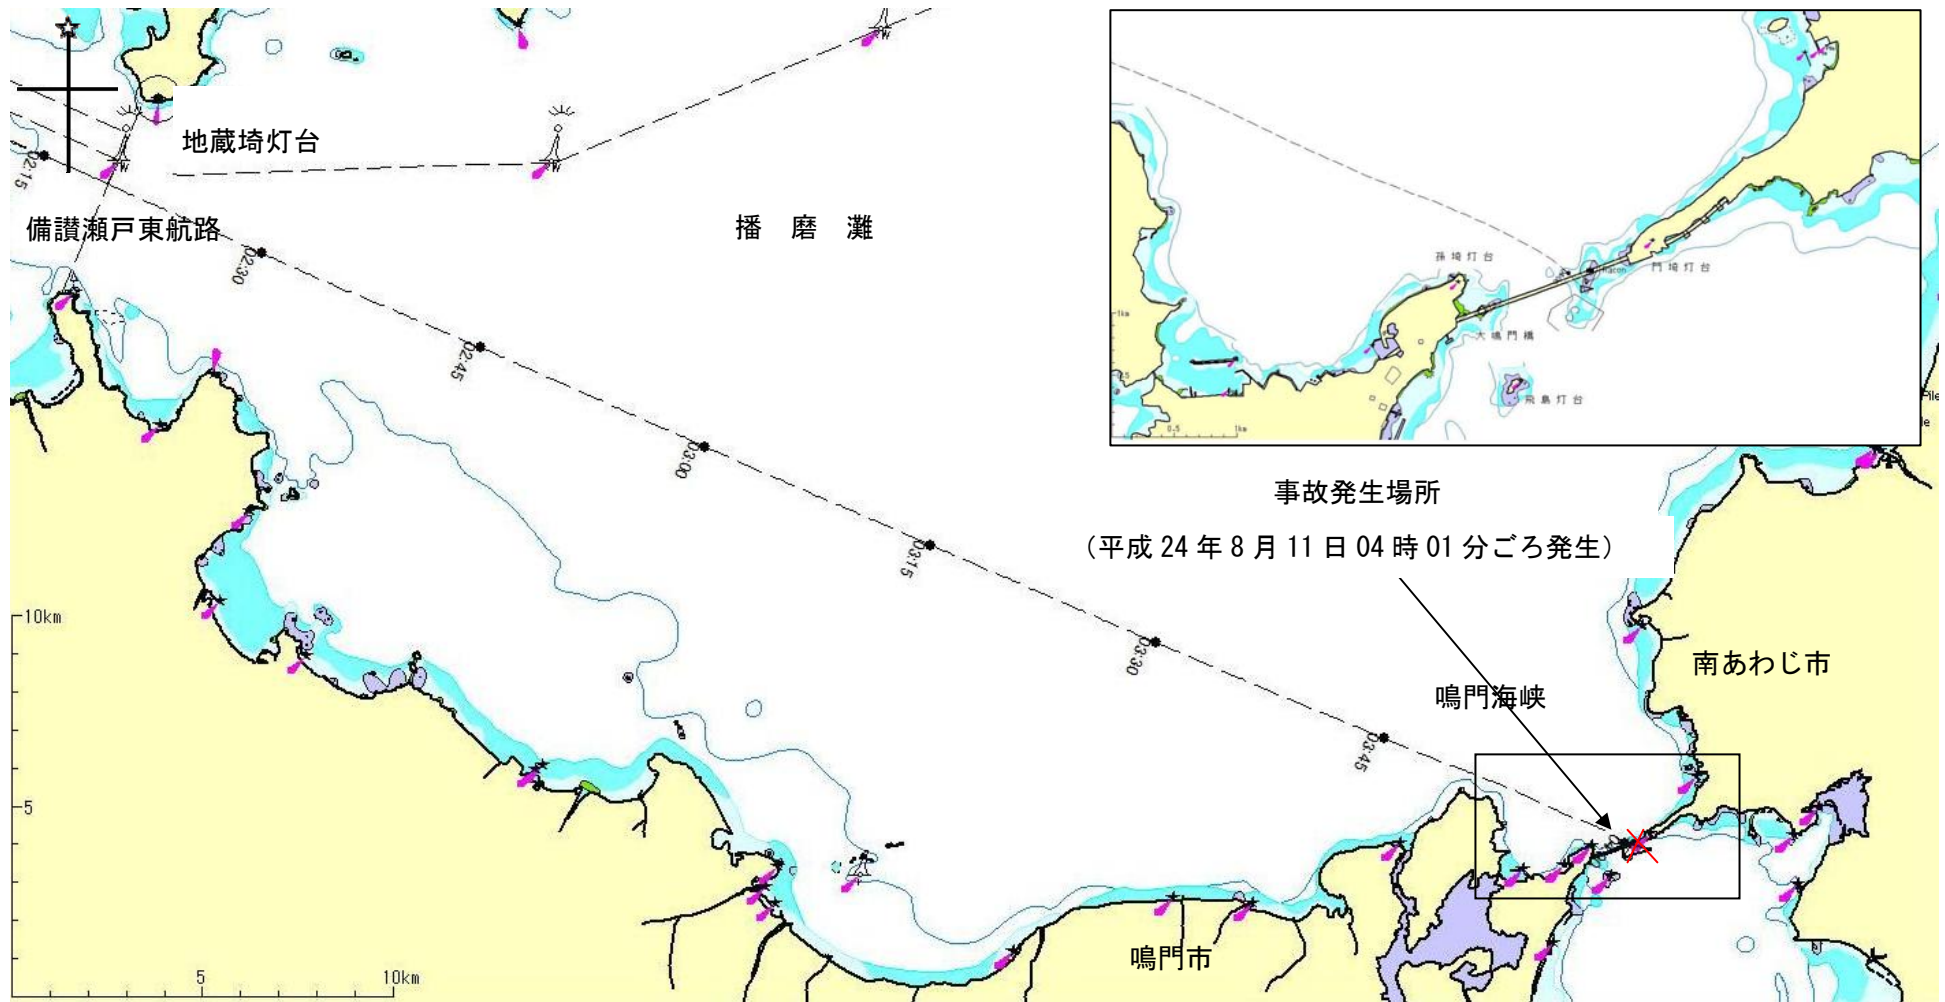
付図1 航行経路図

| | <p>船長は、翌11日02時15分ごろ備讃瀬戸東航路の香川県小豆島町所在の地蔵埼灯台から245°（真方位、以下同じ。）1.8海里（M）付近を約114°の針路、約13.3ノット（kn）の対地速力で航行中、自動操舵に切り替え、同灯台通過の記事を航海日誌に記載した後、船橋前面の左舷端に置いてある椅子に腰を掛けていたところ、間もなく居眠りに陥った。</p> <p>本船は、02時20分ごろ備讃瀬戸東航路出口の変針予定場所を通過し、播磨灘を同じ針路で航行し続け、04時01分ごろ孫埼灯台から094°1,020mの大鳴門橋直下の暗岩に乗り揚げた。</p> <p>船長は、稲光に驚いて目が覚めて乗り揚げたことに気付き、衝撃を感じて昇橋して来た一等航海士に指示して離礁を試みていたところ、海上保安庁からVHFによる問い合わせがあった。</p> <p>本船は、船舶所有者手配のタグボートの援助により離礁し、徳島県徳島小松島港に入港した。</p> |

| <p>船体・機関等の関与 気象・海象の関与 判明した事項の解析</p> | <p>なし なし</p> <p>本船は、備讃瀬戸東航路を東南東進中、単独で船橋当直中の船長が、手動操舵から自動操舵に切り替え、椅子に腰を掛けていたところ、居眠りに陥ったことから、変針予定場所を通過し、針路を保持して航行を続け、大鳴門橋直下の暗岩に乗り揚げたものと考えられる。</p> <p>船長は、航海当直や荷役作業のために本事故当日の前々日の朝からほとんど睡眠をとっていなかったと口述しており、睡眠不足の状況であったものと考えられる。</p> <p>船長が、0-4直の正規の当直者を配置した上で操船指揮に就いていれば、本事故の発生を防止できた可能性があると考えられる。</p> |
| <p>原因</p> | <p>本事故は、夜間、本船が、備讃瀬戸東航路を東南東進中、単独で船橋当直中の船長が、手動操舵から自動操舵に切り替えて椅子に腰を掛けていたところ、居眠りに陥ったため、変針予定場所を通過し、針路を保持して航行を続け、大鳴門橋直下の暗岩に乗り揚げたことにより発生したものと考えられる。</p> |

| <p>参考</p> | <p>本船は、本事故を踏まえ、乗組員を1人増員して船長を航海当直から外し、必要なときだけ船橋指揮を執る体制を採り、また、船橋航海当直警報装置を設置することにした。</p> <p>今後の同種事故等の再発防止に役立つ事項として、次のことが考えられる。</p> <ul style="list-style-type: none"> ・夜間における船橋の2人当直を維持すること。 ・睡眠不足の状態が続いているときは、船橋当直中、椅子に座るなどの居眠りに陥りやすい姿勢を避けること。 |
