船舶事故調査報告書

事故種類	沈没
発生日時	平成24年10月26日 21時58分ごろ
発生場所	石川県珠洲市 ^{すずろ} 禄剛埼西方沖 禄剛埼灯台から真方位272° 6.2海里（M）付近 （概位 北緯37° 32.0′ 東経137° 12.0′）
事故調査の経過	平成24年10月27日、本事故の調査を担当する主管調査官（神戸事務所）ほか1人の地方事故調査官を指名した。 原因関係者から意見聴取を行った。
事実情報 船種船名、総トン数 船舶番号、船舶所有者等 L×B×D、船質 機関、出力、進水等	引船 第一 ^{てらい} 寺井丸、19トン 260-31878石川、寺井建設株式会社 11.95m（Lr）×5.00m×2.23m、鋼 ディーゼル機関、735kW、平成5年11月
乗組員等に関する情報	船長 男性 66歳 一級小型船舶操縦士・特殊小型船舶操縦士・特定 免許登録日 平成10年7月16日 免許証交付日 平成20年5月30日 （平成25年7月15日まで有効） 甲板員A 男性 34歳 二級小型船舶操縦士・特殊小型船舶操縦士・特定 免許登録日 平成12年11月6日 免許証交付日 平成22年9月6日 （平成27年11月5日まで有効） 甲板員B 男性 33歳 二級小型船舶操縦士・特殊小型船舶操縦士・特定 免許登録日 平成12年11月6日 免許証交付日 平成22年9月6日 （平成27年11月5日まで有効）
死傷者等	重傷 1人（船長）
損傷	全損
事故の経過	本船は、船長、甲板員A及び甲板員Bが乗り組み、金沢港から七尾港へ向けて台船をえい航中、平成24年10月26日12時50分ごろ、石川県輪島市猿山岬西方沖において、左舷後方に船体傾斜が生

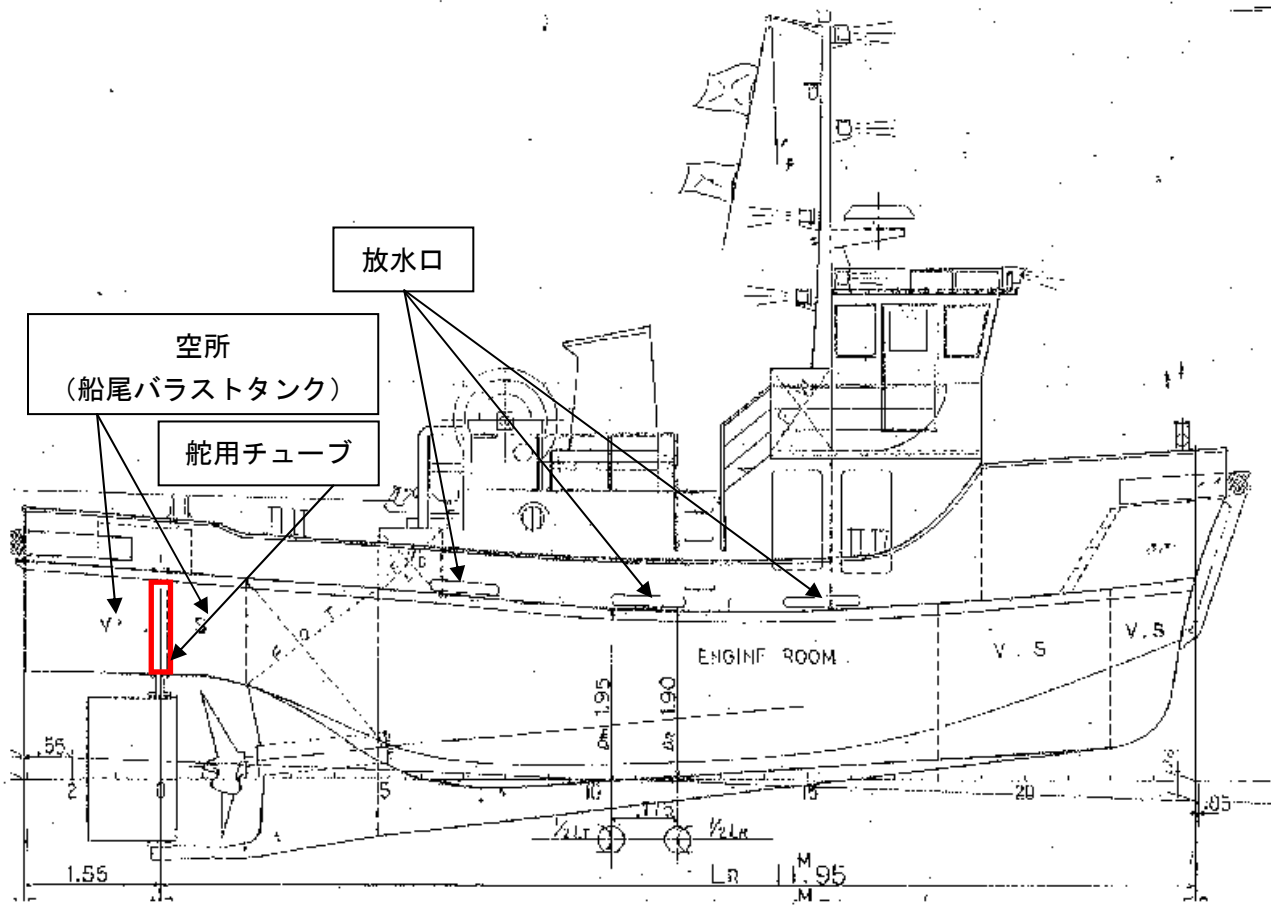
付図1 船体概要図

本船は、運航者が本事故直前に船舶所有者から借りて運航しており、連絡を受けた運航者が、後部甲板上のマンホールを開放したところ、(空所に固定バラストを積載していた)船尾バラストタンクに深さ約1mの浸水を認め、手配した水中ポンプ2台を使用して約15分で排水を完了し、調査を行ったが浸水箇所の特定はできなかった。

船長は、21時30分ごろ、目を覚まし、本船が左に傾いているように感じ、後部甲板の水中ポンプの状況を確認に行くと後部甲板は水船状態となり、甲板上の機関室の船尾側壁の立ち上がり部が腐食していたため、その腐食部から海水が機関室にも流れ落ちているのが確認できたので、甲板員Aに減速して陸岸へ向かうように指示するとともに、ビルジポンプを作動させた。
