# 船舶事故調査報告書

船種船名 自動車運搬船 日清  
船舶番号 129749  
総トン数 6,429トン

船種船名 プレジャーボート フジイ号  
船舶番号 270-41103広島  
総トン数 5トン未満（長さ6.86m）

事故種類 衝突  
発生日時 平成23年7月28日 20時02分30秒ごろ  
発生場所 広島県廿日市市巖島北東方沖  
広島県江田島市所在の安芸絵ノ島灯台から真方位024° 1.5  
海里付近  
(概位 北緯34° 18.8' 東経132° 22.5')

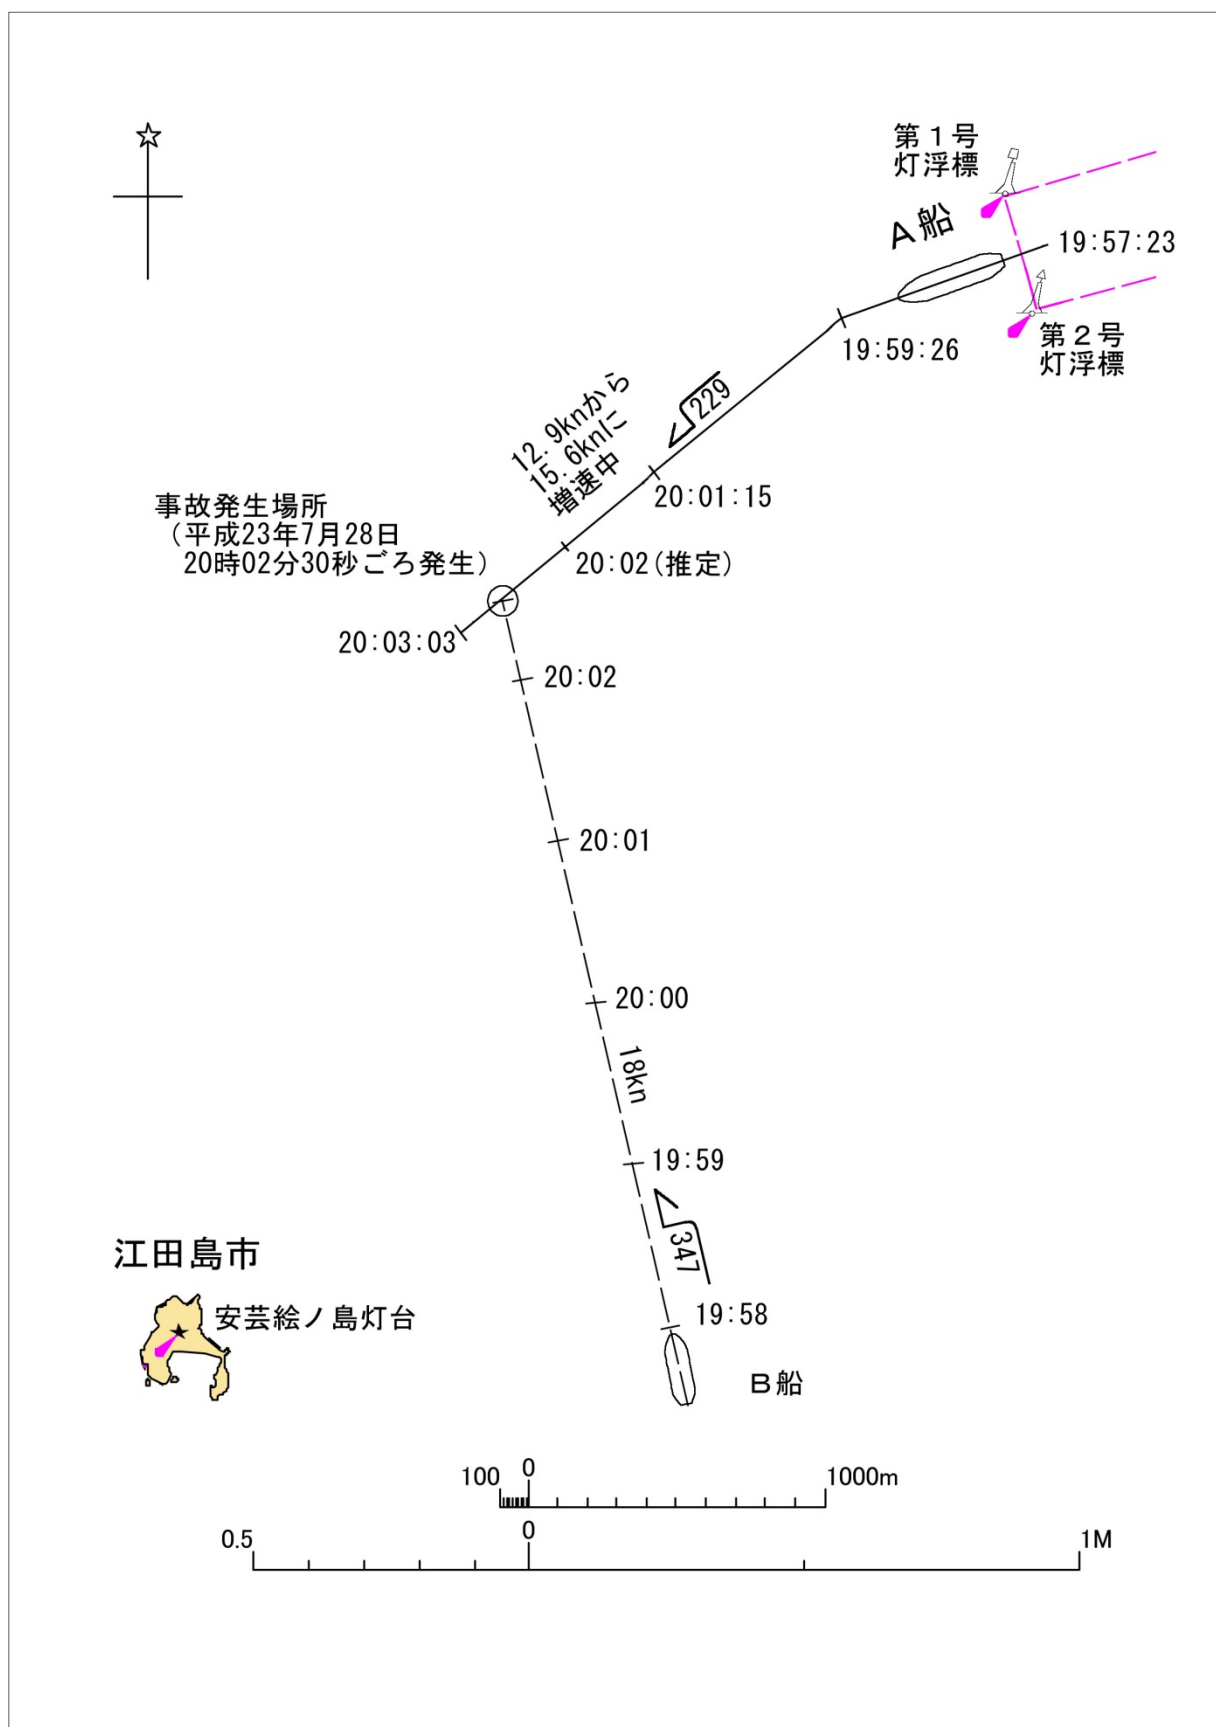
付図2 推定航行経路図

2.1.1及び2.1.3から、A船のAIS記録による針路及び船長Bの口述によるB船の船首方位線が交差する北緯 $34^{\circ}18.8'$ 東経 $132^{\circ}22.5'$ 付近（安芸絵ノ島灯台から $024^{\circ}1.5\text{M}$ 付近）が本事故発生場所と考えられ、A船の速力と航程から推算すれば、発生日時は平成23年7月28日20時02分30秒ごろであったものと考えられる。

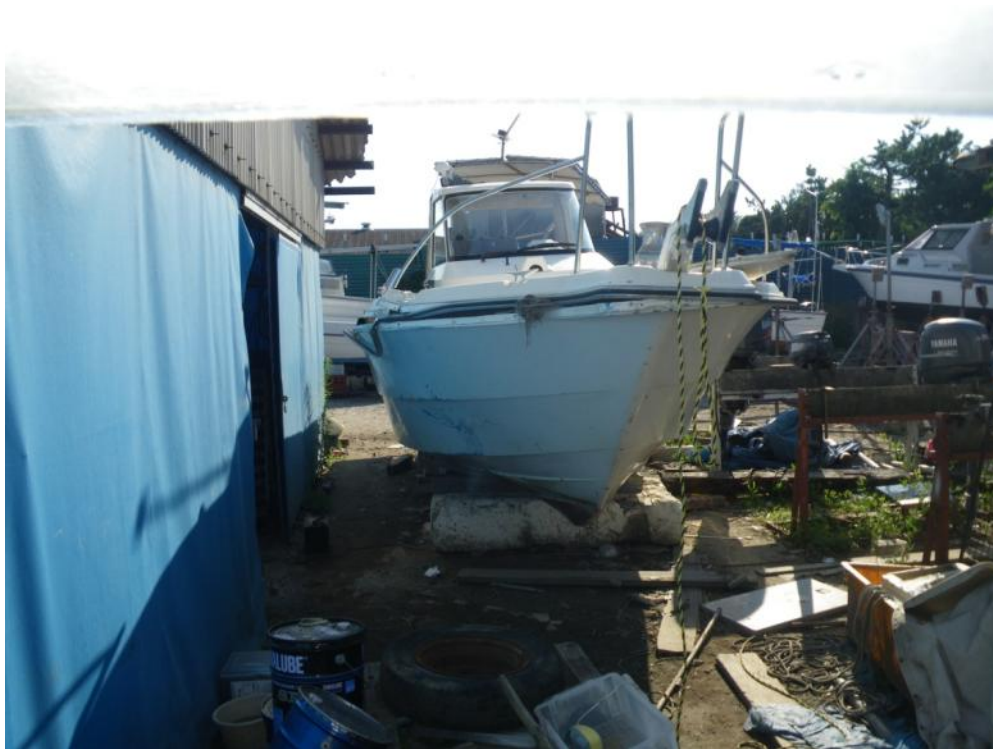
写真3 上架中のB船

右舷船首部及び操舵室囲壁に亀裂を生じ、オーニングの支柱及び操舵室上部の航海灯を取り付けた支柱を曲損した。

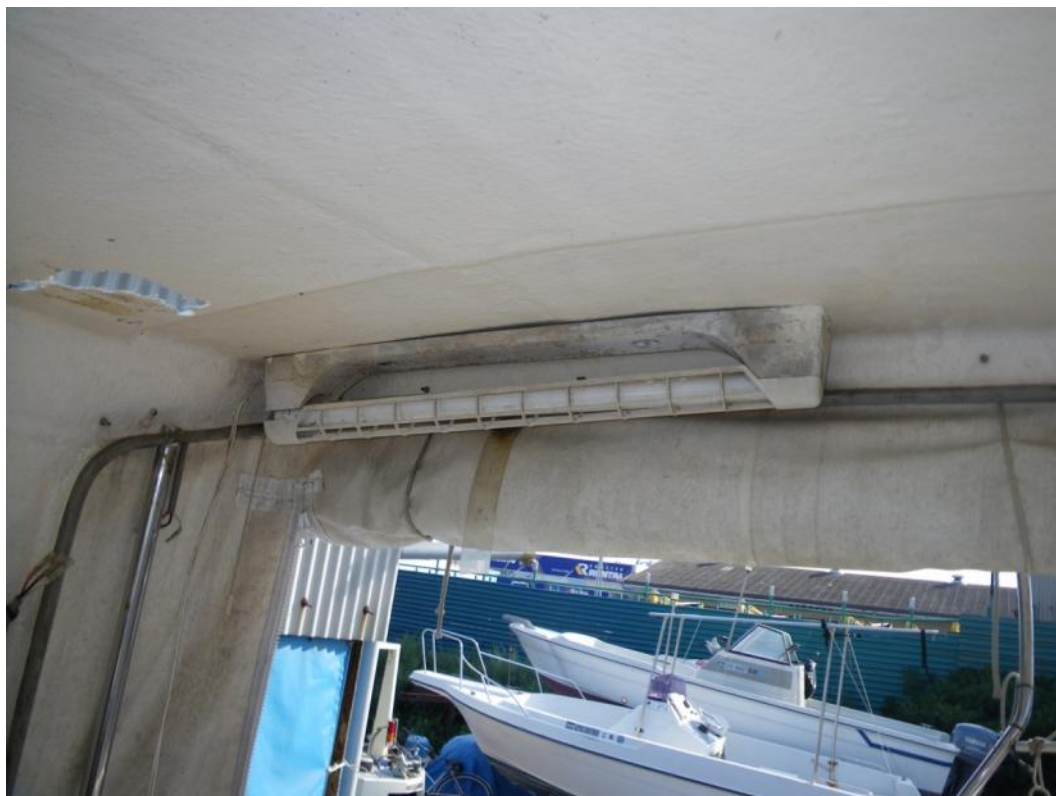
写真5 B船の操舵室の室内灯

船長Bは、定針して間もなく、釣った魚（アジ）を同乗者が生けすから取り出して締め始めたので、作業がしやすいように‘操舵室後部の天井に取り付けた蛍光灯’（以下「操舵室の室内灯」という。）を点灯し、操舵室内が明るい状態で操舵を行った。

2.1.3 から、本事故時、船長A及び航海士Aが視認していたB船の薄暗い船室の明かりのような灯火は、B船が点灯していた操舵室の室内灯であったものと考えられる。

- ① 船長Bは、かき養殖筏の標識灯を通過した頃、五日市岸壁の照明灯に向首する約347°の船首方位に定め、速力約18.0knで航行した。
- ② 船長Bは、同乗者の作業のため、操舵室の室内灯を点灯して室外が見えにくい状況で見張りを行っていたことから、右舷船首方のA船の航海灯に気付かずに航行していたが、A船の汽笛を聞き、A船に気付いてクラッチを中立にしたものの、B船とA船が衝突した。

したがって、A船は、在橋者間で接近する船舶の情報を共有し、海上衝突予防法を遵守して適切な避航措置を講じる必要がある。また、B船は、操舵室は消灯して見張りを適切に実施できるよう注意する必要がある。

船長Bは、本事故後、夜間の釣行を差し控え、夜間航行する際には操舵室を消灯することにした。
