船舶事故調査報告書

平成25年1月10日
 運輸安全委員会（海事専門部会）議決
 委員 横山 鐵男（部会長）
 委員 庄 司 邦 昭
 委員 根 本 美 奈

事故種類	乗揚
発生日時	平成24年1月22日 13時31分ごろ
発生場所	福岡県福岡市玄界島西方沖 福岡市所在の西浦岬灯台から真方位300°5,700m付近 （概位 北緯33°41.5′ 東経130°09.3′）
事故調査の経過	平成24年1月23日、本事故の調査を担当する主管調査官（門司事務所）ほか1人の地方事故調査官を指名した。 原因関係者から意見聴取を行った。
事実情報 船種船名、総トン数 船舶番号、船舶所有者等 L×B×D、船質 機関、出力、進水等	貨物船 ^{ながはる} 長春丸、699トン 134467、株式会社ナガタニ商会 70.00m×11.50m×4.90m、鋼 ディーゼル機関、1,176kW、平成6年1月14日
乗組員等に関する情報	船長 男性 52歳 三級海技士（航海） 免許年月日 平成15年9月2日 免状交付年月日 平成19年11月1日 免状有効期間満了日 平成25年9月1日 三等航海士 男性 24歳 五級海技士（航海）（履歴限定） 免許年月日 平成22年6月2日 免状交付年月日 平成22年6月2日 免状有効期間満了日 平成27年6月1日
死傷者等	なし
損傷	船底部両舷に擦過傷、船底部左舷側に凹損及び亀裂9か所、左舷ビルジキール船尾側に曲損、プロペラ翼の先端部に欠損
事故の経過	本船は、船長、三等航海士ほか4人が乗り組み、セメント1,449tを積載し、三等航海士が、平成24年1月22日11時00分ごろ前直の船長から引き継いで単独の船橋当直に就き、福岡市北方沖を自動操舵により佐賀県唐津市唐津港に向けて南西進していたところ、右舷船首方に福岡湾に向けて南東進する貨物船を認めたので、12時50分ごろ自動操舵装置のダイヤルを回して右転し、同貨物船と左舷を対して通過したのちも、そのままの針路で航行した。

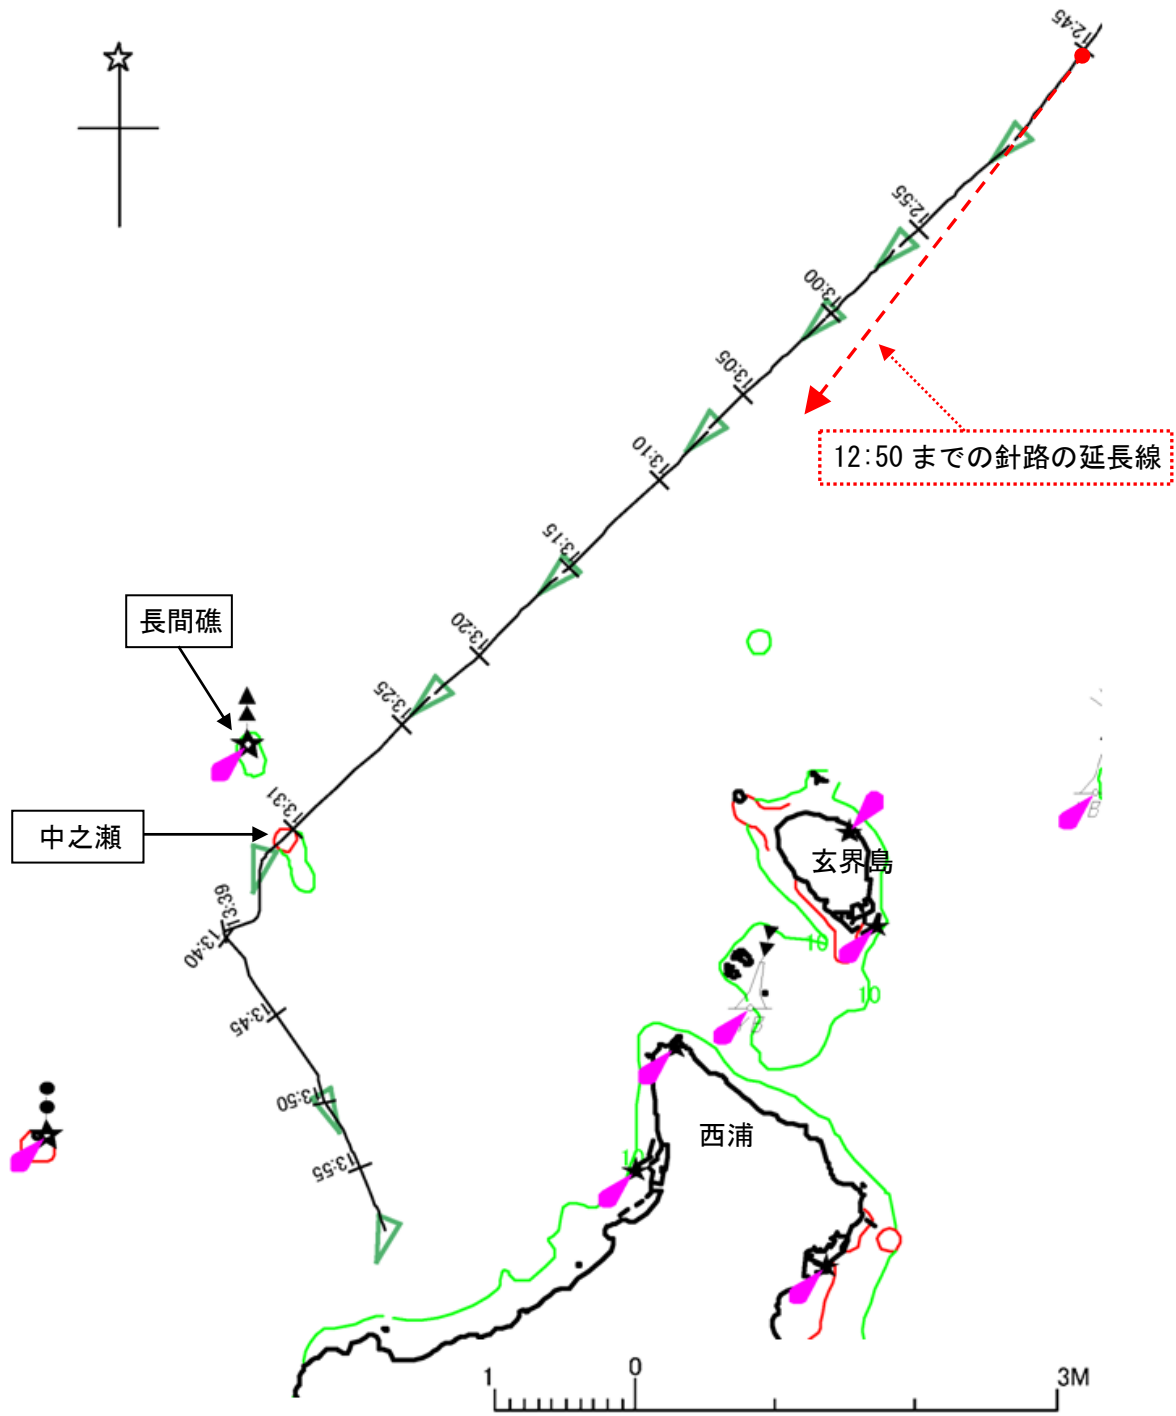
付図1 AIS記録による航跡図

<p>本船は、右転した針路で航行したので、予定針路線から徐々に右方に離れながら南西進していった。</p> <p>三等航海士は、当直交替時に船位を確認し、11時40分ごろ変針点で船位を確認しただけであり、その後は予定針路線が直線なので船位の確認を行わずに航行した。</p> <p>三等航海士は、約227°（真方位、以下同じ。）の対地針路、約10.5ノット（kn）の対地速力で航行中、3海里（M）レンジとしたレーダー画面の船首方の端に長間礁灯標の映像が現れたので、自動操舵装置のダイヤルを回して左転したが、ほぼそのままの針路及び速力で続航し、13時31分ごろ、長間礁南南東方にある中之瀬の底質が岩の浅所に乗り揚げ、それを通過した。</p> <p>船長は、船底部から複数回の振動を感じて昇橋し、中之瀬への乗揚を知り、船体が左舷に傾斜してきたので、左転して陸岸の浅所に向けて南南東進中、傾斜が更に大きくなって横転の危険を感じ、海上保安庁へ救助を要請するとともに関係先への連絡を行った。</p> <p>本船は、玄界島の南西方約4M付近に投錨し、船長ほか乗組員5人は、14時22分ごろ救助要請の無線を傍受した水産庁漁業取締船により全員が救助された。</p> <p>（付図1 AIS記録による航跡図、付表1 AIS記録（抜粋）参照）</p>
<p>気象・海象</p>	<p>気象：天気 晴れ、風向 北西、風速 約10m/s、視界 良好</p> <p>海象：波高 約2～3m、潮汐 下げ潮の末期、潮高 約68cm（福岡市博多港）</p> <p>対馬海峡には、本事故発生時、海上風警報が発表されていた。</p>
<p>その他の事項</p>	<p>本船の喫水は、船首約3.54m、船尾約5.06mであった。</p> <p>船橋当直は、船長、一等航海士及び三等航海士の3人による単独での4時間交替の3直制であった。</p> <p>三等航海士は、本事故9日前の平成24年1月13日に本船へ乗船し、九州方面への航海は2回目であった。</p> <p>船長が海図に書いていた事故発生海域付近における予定針路線は、215°で福岡県宗像市大島の北西方約1Mから玄界島の北西方約1Mに向かい、その後、左転し、福岡県糸島市姫島の北方約0.5Mに向かうものであった。</p> <p>本船は、乗揚から2日後の平成24年1月24日07時04分ごろに左舷に横転して沈没したが、後日、引き揚げられて広島県江田島市で解撤処分された。</p>

<p>判明した事項の解析</p>	<p>本船は、玄界島北方沖を南西進中、三等航海士が、右舷船首方に南東進する貨物船を認めて右転し、同貨物船と左舷を対して通過後も予定針路に戻さずに航行していたが、船位の確認を行っていなかったことから、中之瀬に向けて航行し、中之瀬に乗り揚げたものと考えられる。</p>
<p>原因</p>	<p>本事故は、本船が、玄界島北方沖を南西進中、三等航海士が、右舷船首方に貨物船を認めて右転し、同貨物船と左舷を対して通過後も予定針路に戻さずに航行していたが、船位の確認を行っていなかったため、中之瀬に向けて航行し、中之瀬に乗り揚げたことにより発生したものと考えられる。</p>
<p>参考</p>	<p>今後の同種事故等の再発防止に役立つ事項として、次のことが考えられる。</p> <ul style="list-style-type: none"> ・ 他船を避航した場合には、船位を確認して速やかに予定針路線に戻すこと。 ・ 浅瀬等障害物の付近を航行する場合には、継続して船位の確認を行い、自船の航行方向の安全を確認すること。
