船舶事故調査報告書

船種船名 旅客船 ヴィーナス 2

事故種類 衝突（海洋生物）

発生日時 平成24年6月3日 12時25分ごろ

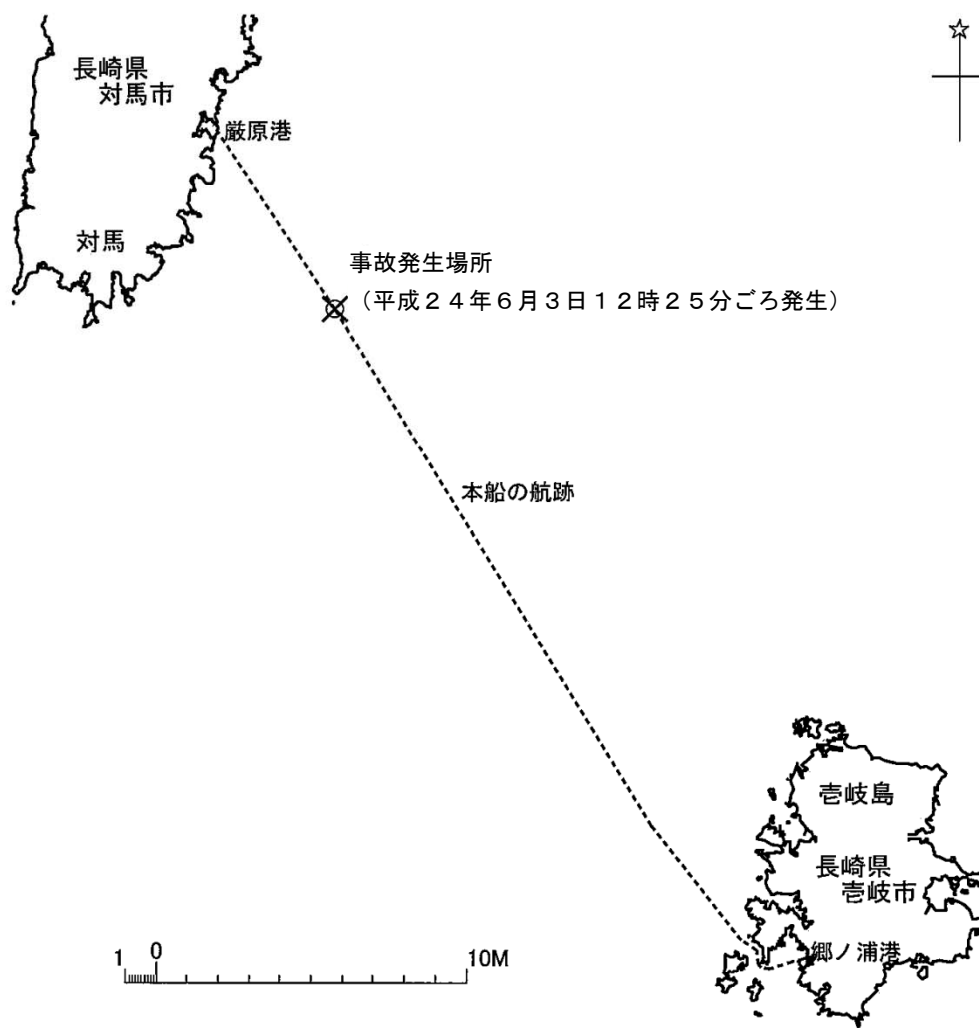
付図1 経過概略図

一航士は、本件船長から「航進目標は対馬市^{やら}耶良埼である。動揺に注意をすること」と言われて操船を引き継いで操舵に就き、本船の動揺を抑えるため、うねりの頂点に本船が乗るように舵を左右に約5～10° 取りながら北西進中、12時25分ごろ、左に舵を取り、船首方位約320°、速力約39.7kn となったとき、強い衝撃を感じたので、直ちに機関の回転数を落としてアイドル状態とした。

本事故の発生日時は、平成24年6月3日12時25分ごろで、発生場所は、厳原港北防波堤灯台から147° 7.0海里 (M) 付近であった。

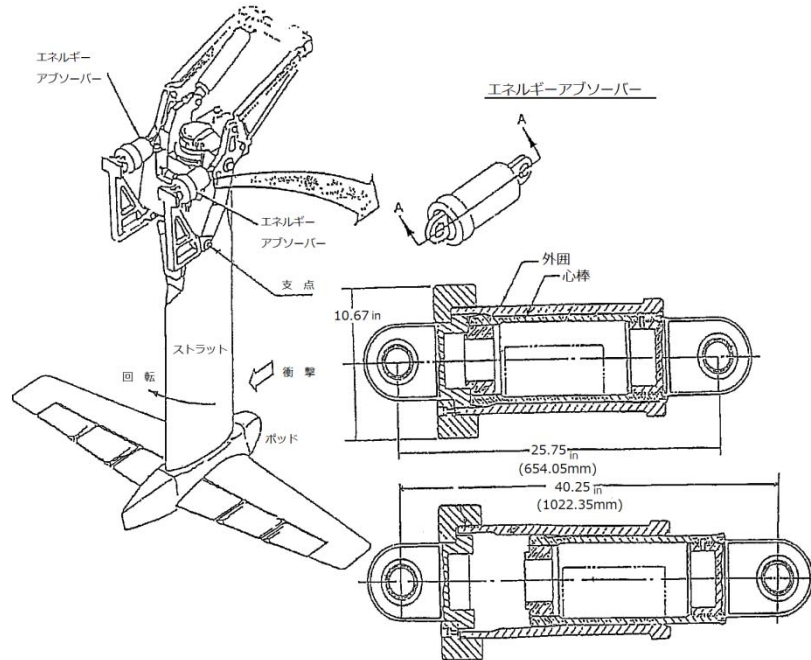
付図3 船首水中翼図

ポッド内部には、アンダーウォータースピーカーと称し、鯨類に回避動作をとらせる目的の音波を発する装置が組み込まれていたものの、本事故当時、故障して使用されていなかった。

翼走時に海中の障害物と接触したときの衝撃吸収装置は、水中翼装置のストラット上部にエネルギーアブソーバーが装備されていた。

エネルギーアブソーバーは、外囲、心棒、船体取付け金具等によって構成され、海中の障害物と水中翼とが接触した際、心棒が伸びて外れ、衝撃力を吸収するようになっていた。

本船は、鯨類に回避動作をとらせる目的で船首水中翼装置にアンダーウォータースピーカーを設置していたものの、同スピーカーは故障していたが、同スピーカーが機能していれば、状況によっては海洋生物が回避動作をとった可能性があると考えられる。

したがって、A社は、アンダーウォータースピーカーを整備して航行中は常時使用できるようにしておくことが必要なものと考えられる。

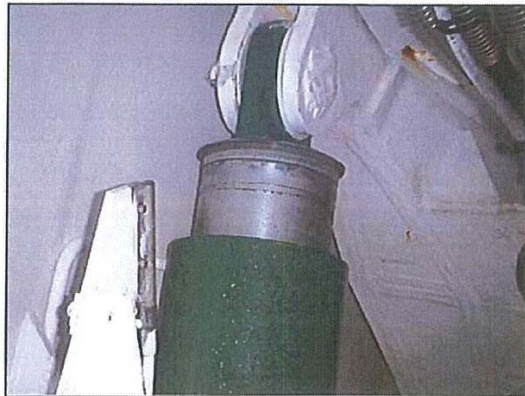
写真1 エネルギーアブソーバー損傷箇所

本件船長の口述及び損傷写真によれば、本船は、海洋生物との衝突の衝撃により、船首水中翼部のエネルギーアブソーバーが約10～11cm伸びていた。

2.3から、船首水中翼部のエネルギーアブソーバーが損傷したものと推定される。

左舷110mm延伸

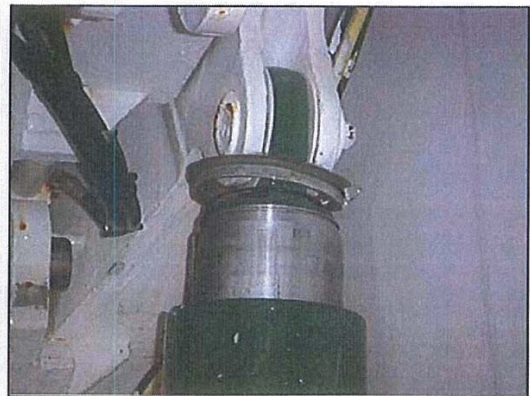
右舷101mm延伸
