船舶事故調査報告書

船種船名 旅客フェリー 万葉

事故種類 船体傾斜

発生日時 平成23年11月18日 08時05分ごろ

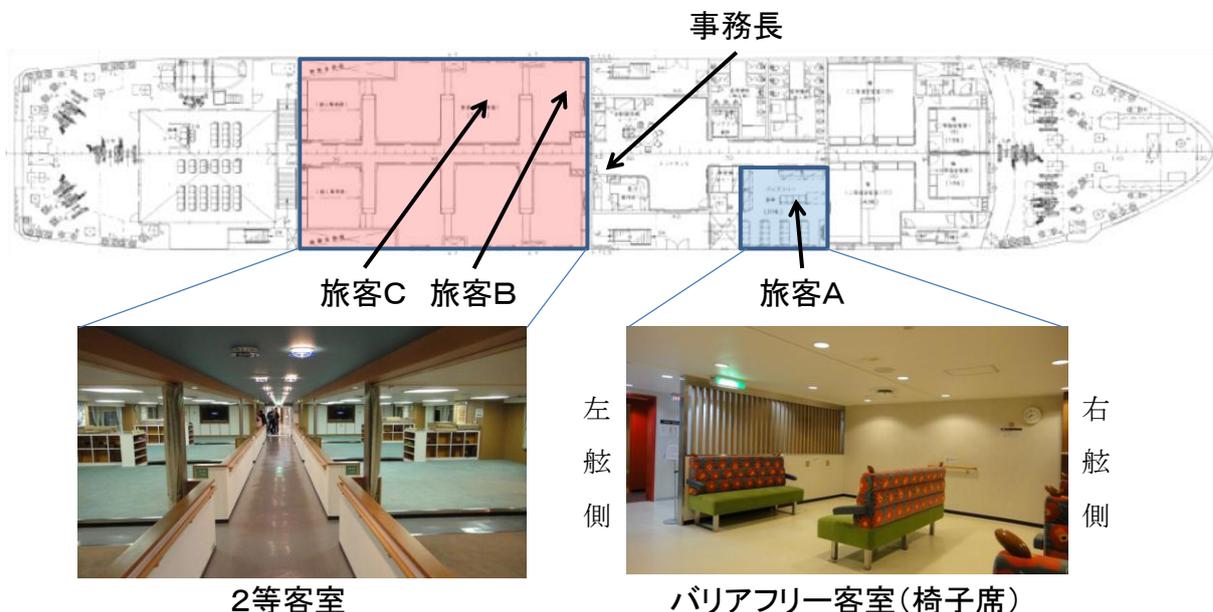
図 2.1 本事故発生時の負傷した旅客の位置

旅客Aは、操舵室甲板前方右舷側のバリアフリー客室内の長椅子に左舷側に向いて腰を掛けていたところ、大きな揺れにより、長椅子から投げ出され、前方の木製格子に顔面が当たった。

旅客Bは、船橋甲板中央付近左舷側の2等客室内で左舷側に頭を向けて寝ていたところ、大きな揺れと共に足が上がる状態となり、他の旅客がぶつかり、壁に頭が

旅客Cは、船橋甲板中央付近左舷側の2等客室内で新聞紙を敷いた上にあぐらを組んで本を読んでいたところ、急に傾いて壁まで滑り、他の旅客が乗った状態で壁に首が当たった。

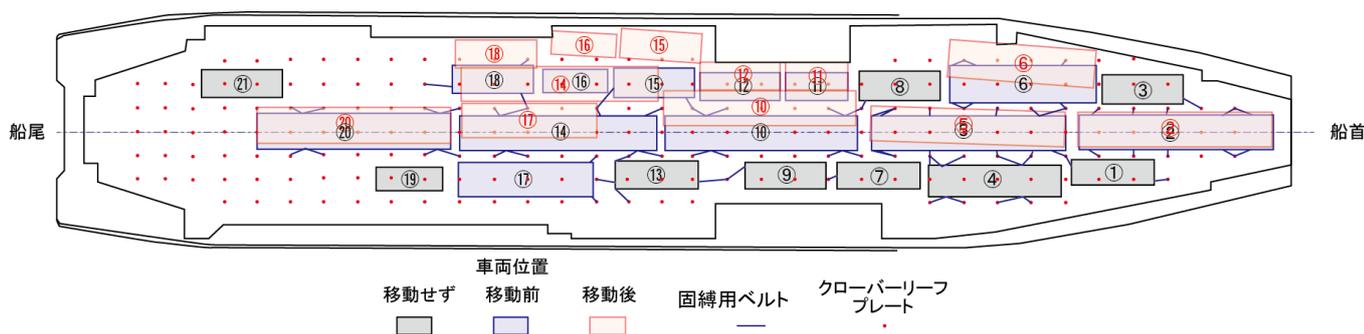
図 2.6 - 2 本事故発生時の車両の横移動及び荷崩れ状況

本船の車両甲板に積載された車両の固縛用ベルトは、破断したり、外れたりしており、車両は、左舷側に横移動していた。

本船は、車両甲板内の車両の移動により、車両甲板内の左舷機関室出入口にある風雨密扉に曲損を生じ、車両甲板内のフレーム及び側壁に擦過傷を生じた。

本船に積載していた車両のうち、トラック10台及び乗用車2台に凹損などを生じた。

② 本船は、左舷側に27°傾斜したことから、トラックを固縛していた固縛用ベルトに破断荷重を超える力が掛かり、同ベルトが破断した。

- ① 定期的にフェリーを利用する車両には、車両のなるべく低い位置に固縛用ベルトが取付け可能な措置を採ること。
- ② 車両のなるべく低い位置から縦方向及び横方向に45°、甲板面から上方へ45°方向の角度で可能な限り、固縛を行うこととし、車両の両側の甲板上に取付箇所がない場合は、固縛用ベルトをたすき掛けで取り付けることも考慮すること。
- ③ 車両の重量に見合った強度を有する固縛用ベルトの使用又は固縛用ベルトの増加等の措置を講ずること。

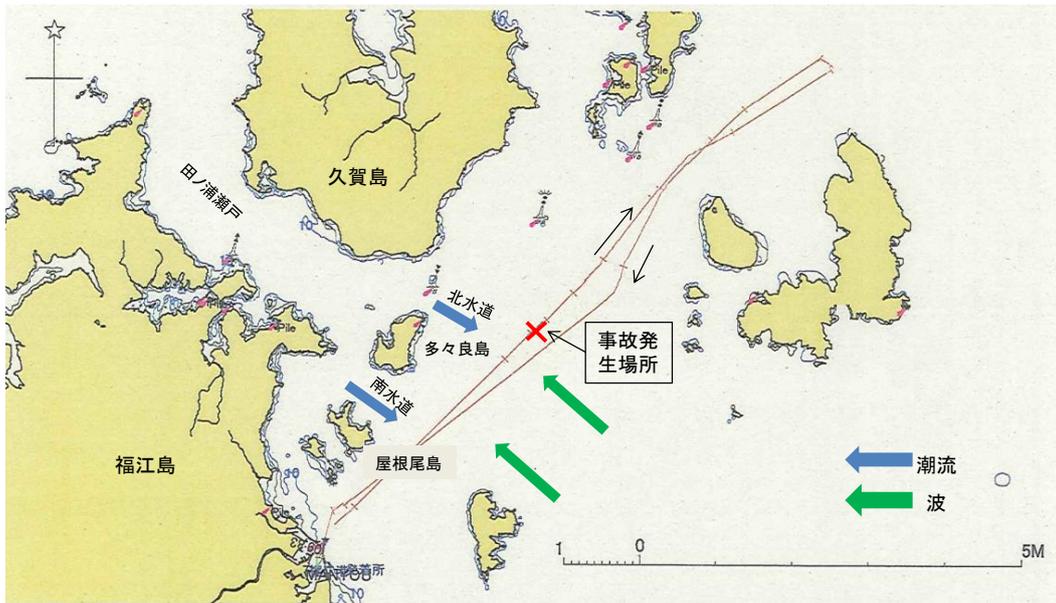
図 2.8 風波及びうねりと潮流の向きに関する概念図

万葉が、波高約4～5 mの波を受けたのは、本事故発生場所付近の海域においては、潮流が南東方へ流れ、波向南東方の波高約2～3 mの波が発生していたことから、他の海域に比べて高波高の波が発生したことによるものと考えられる。

潮流は、本事故発生当時、福江島と久賀島西岸の間の田ノ浦瀬戸を流れ、屋根尾島東岸と多々良島間の南水道沖及び久賀島南岸と多々良島間の北水道沖の海域では、北西方向からの潮流と南東方向からの波及びうねりが合わさり、潮波^{しおなみ}*26と呼ばれる他の海域より大きな波が発生していた。

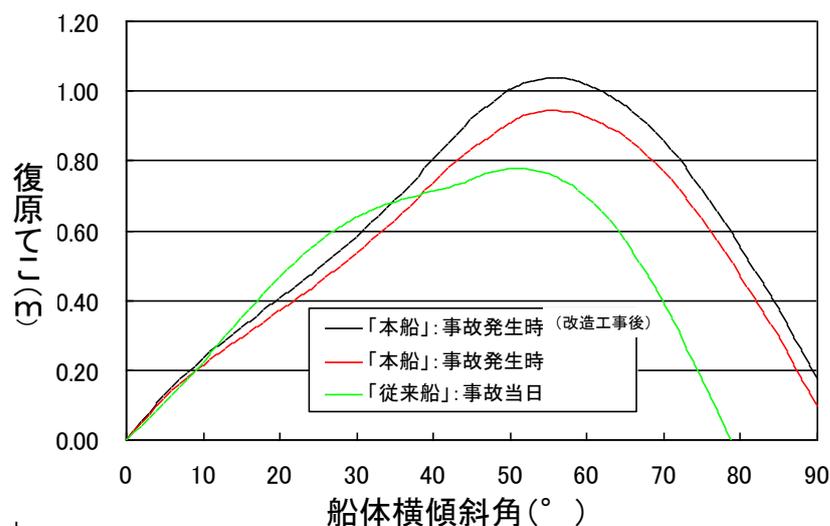
図 2.10-2 復原力曲線

本事故発生時の本船の状態、本事故後に本船の船底に固定バラストを搭載した改造工事後の本船に本事故当日の本船と同一物件を搭載した状態及び従来船の本事故当日の重量重心状態の復原力曲線は、図2.10-2に示す結果となった。

本船は、復原力曲線から、改造工事後においては、本事故発生時より復原力が大きくなっていると推測された。

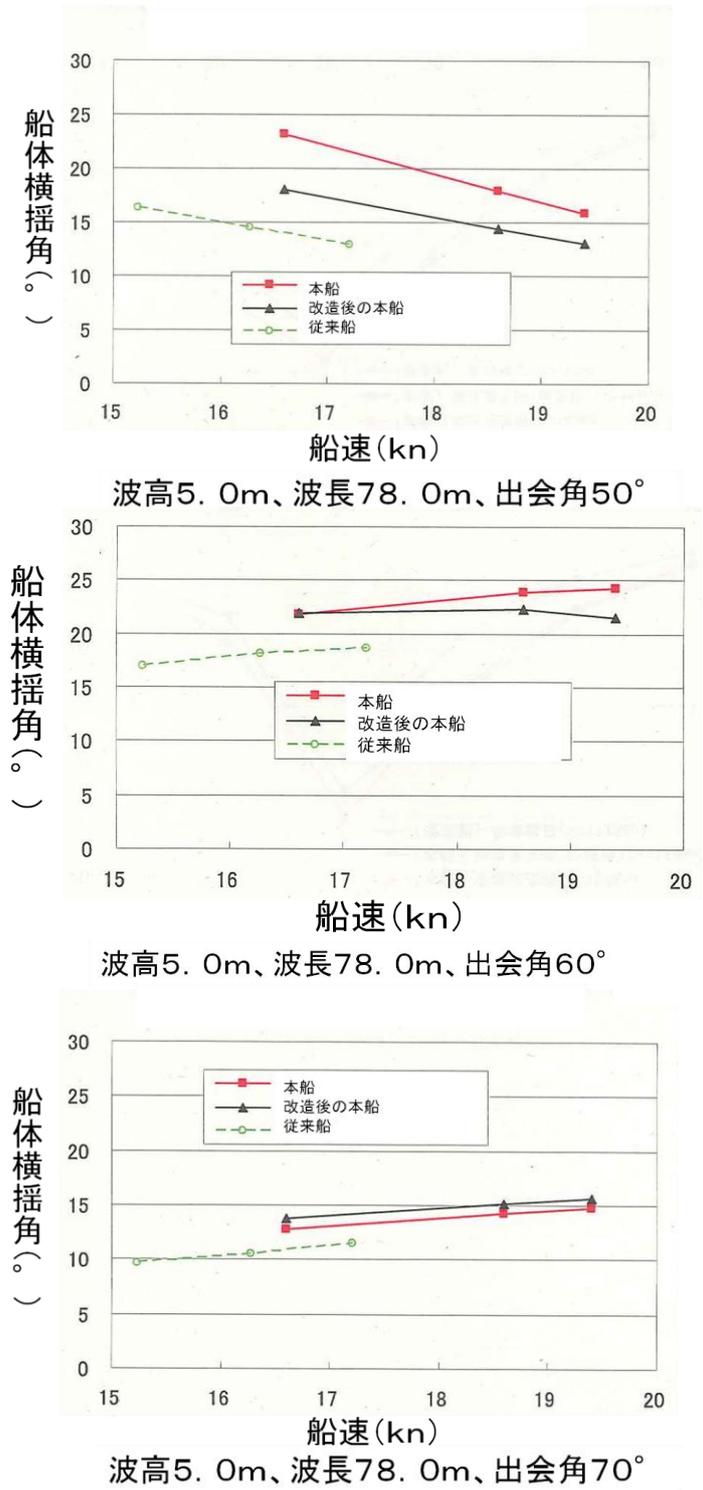
図2.10-7 船速と船体横揺角との関係 (波高5m)

① 波高を5.0m、波長を78.0mとし、船速を変化させた場合の出会角50°、60°及び70°における船体横揺角は、図2.10-7に示すとおりであった。

波長78.0mの波の中を出会角60°及び70°で航行した場合、改造工事後の本船を除き、減速することで船体横揺角は小さくなるが、出会角50°の場合は減速することにより、船体横揺角が大きくなると推測された。

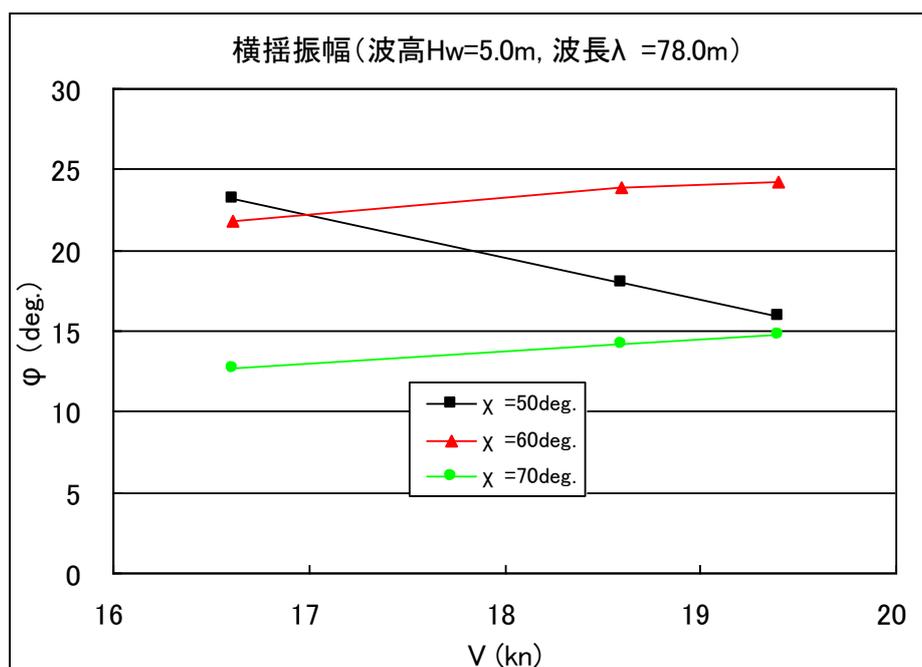
図 4.5 事故発生時の横揺振幅（船速 V に対する変化：λ=78.0m, Hw=5.0m）

図 4.5 に波長 λ を 78m として、船速を変えた場合の横揺振幅の計算結果を示す。黒線は出会角 χ が 50 度、赤線は出会角が 60 度、緑線は出会角が 70 度の場合の横揺振幅である。

図 4.5 から、事故発生時の状態では、①波長が 78m の波の中を出会角が 60 度及び 70 度で航行した場合、船速を落とすことで横揺が小さくなること、②出会角が 60 度の場合、船速を 18.6kn から 2kn 落として 16.6kn とした場合、横揺振幅が 24 度程度から 22 度程度まで 10%程度小さくなること、③出会角が 50 度の場合、船速を落とすと横揺が大きくなることなどが分かる。

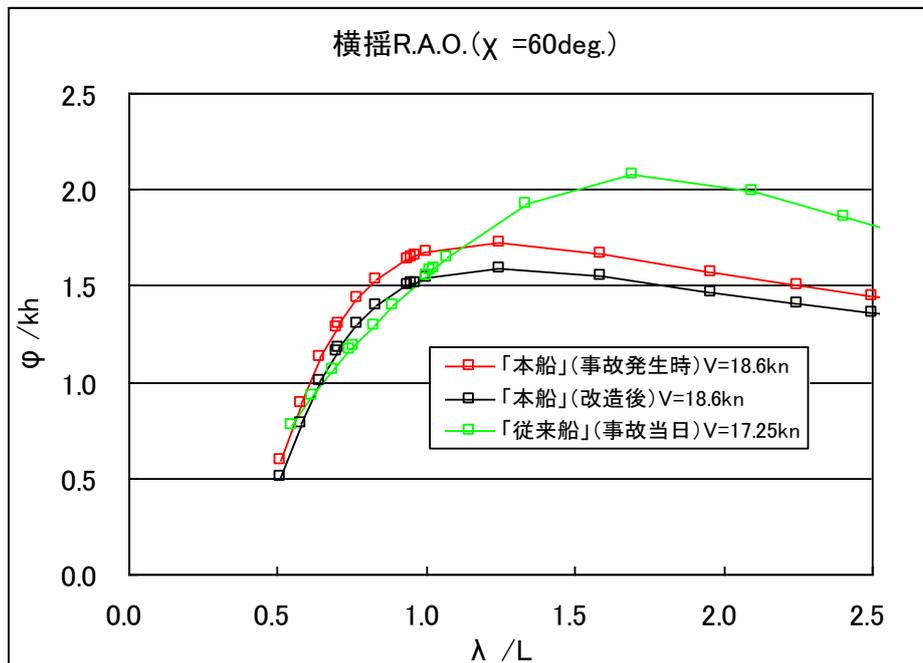
図 4.10 横揺応答関数の比較 ($\chi=60\text{deg.}$)

図 4.10 に出会角 χ を 60 度として、「本船」の事故発生時の状態の横揺応答（赤線）、事故発生時（改造後）の状態の横揺応答（黒線）及び「従来船」の事故当日の状態の横揺応答（緑線）の計算結果をまとめて示す。船速は「本船」が両状態とも 18.6kn、「従来船」は 17.25kn として計算した。

図 4.10 から、①「本船」に対する波長船長比 λ/L が 1.0（波長 $\lambda=78.0\text{m}$ ）程度までの比較的短い波長範囲では、「本船」の横揺応答は「従来船」より大きいこと、②特に「本船」に対する波長船長比 λ/L が 0.64~1.0（ $\lambda=50.0\text{m}\sim 78.0\text{m}$ ）の範囲では、「本船」の事故発生時の状態の横揺応答は、「従来船」の事故当日の状態の横揺応答の 1.2 倍程度となっていること、③逆に、「本船」に対する波長船長比 λ/L が 1.25（波長 $\lambda=78.0\text{m}$ ）以上の比較的長い波長範囲では、「従来船」の横揺応答は「本船」より大きくなることなどが分かる。

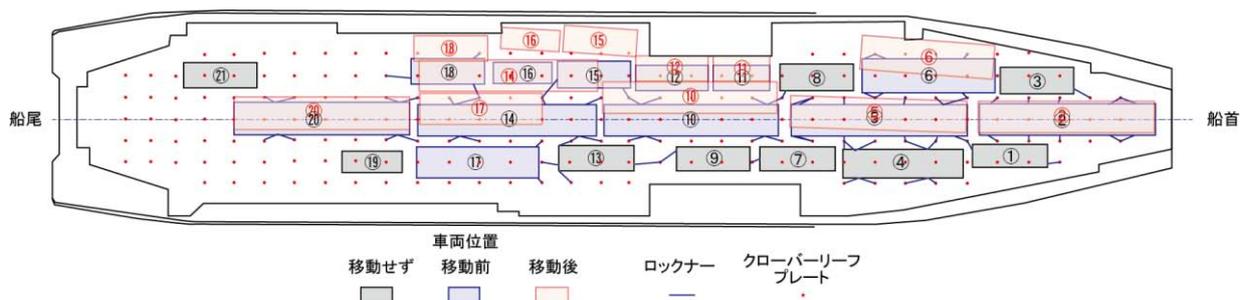
図 5.7 事故時車両積付状態

長さ 12m 重量 12~16 トンの大型トラック 5 台を船体中心に積載し、その左右舷に小型のトラックや乗用車を配置している。乗用車、軽乗用車では、固縛をしなかったものもあったにもかかわらず、動いたものは⑫⑮だけであったが、これは大型トラック⑩及び⑭が横滑りしたためであり、乗用車単独で動いたものはない。この 2 台に車両⑪⑯⑲を加えた左舷側で損傷した 5 台は、いずれも大型トラック⑩及び⑭が横滑りしたため、トラックと船内側壁との間で挟まれて破損したものであり、固縛単独での問題は生じていないと考えられる。右舷側のもは⑰のトラックを除き動いておらず、損傷もしていない。したがって今回問題となるのは、大型トラック 5 台②⑤⑩⑭⑲、及び左舷の⑥、右舷の⑰の普通トラック 2 台の計 7 台の固縛が適切であったかということになる。
