# 船舶事故調査報告書

船種船名 液化ガスばら積船 昭安丸

事故種類 衝突（灯浮標）

発生日時 平成23年6月18日 21時07分ごろ

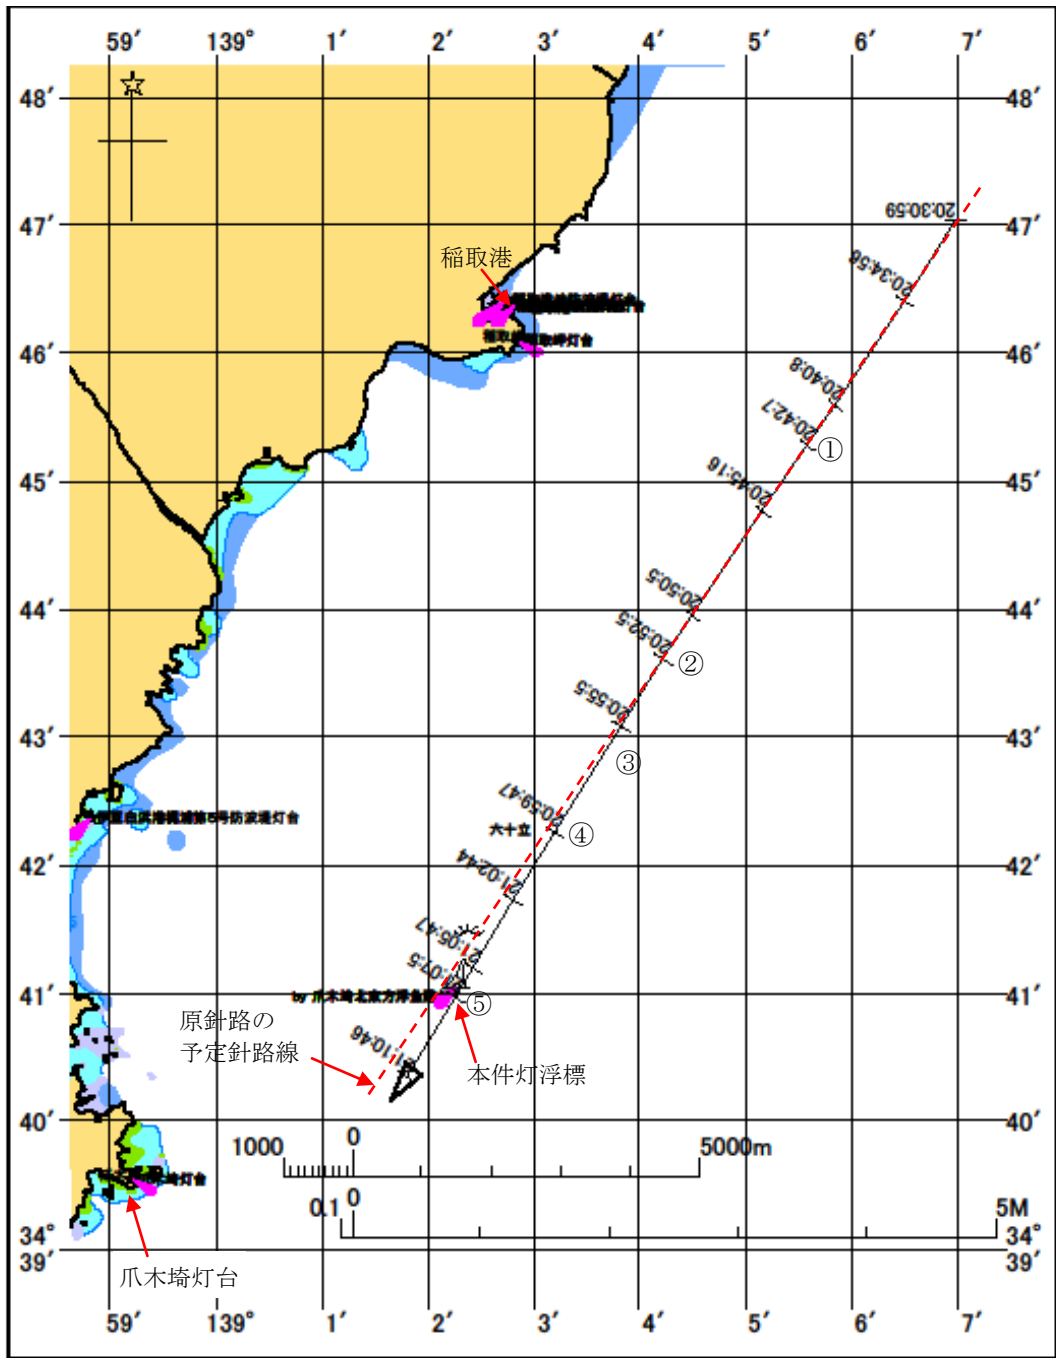
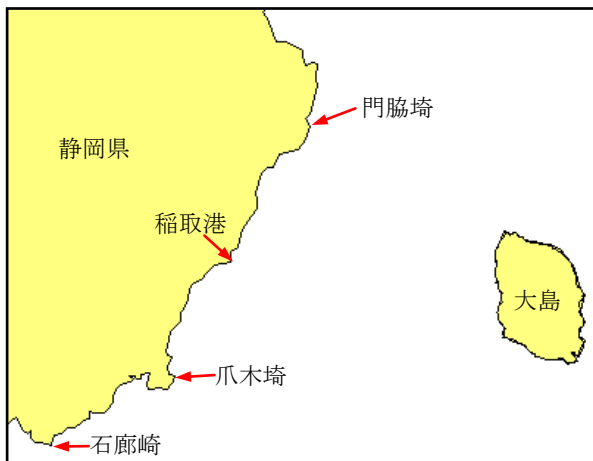
付図1 推定航行経路図

2.1.1、3.1.1 及び 3.2.2 から、本船は、AIS記録が示すとおり、20時56分ごろ～本事故発生までの間に原針路の予定針路線から外れて左舷方へ航行していることから、海流の影響により左舷方へ圧流されたものと考えられる。

- ① : 本件灯浮標の位置確認 (約 5 M 手前)
- ② : 本件灯浮標の灯光確認 (約 3 M 手前)
- ③ : 左舷方への圧流
- ④ : 海図に位置情報を記入
- ⑤ : 事故発生場所 (本件灯浮標)  
(平成 23 年 6 月 18 日 21 時 07 分ごろ発生)

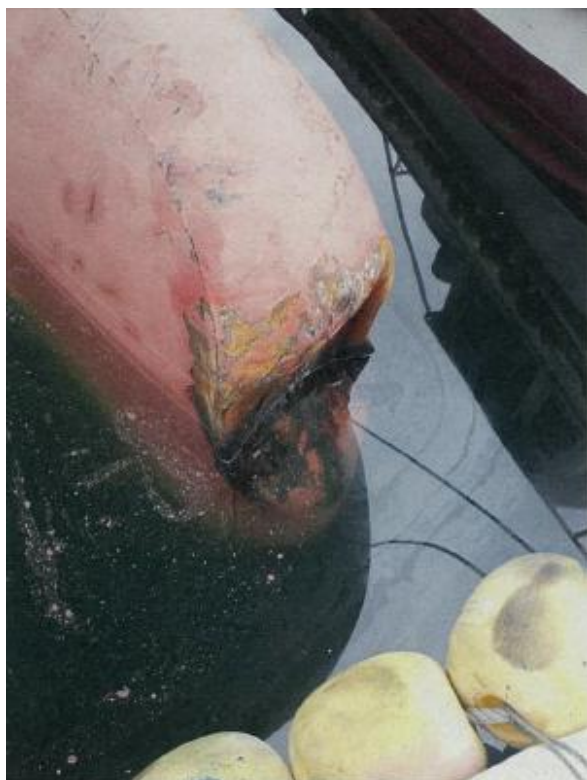
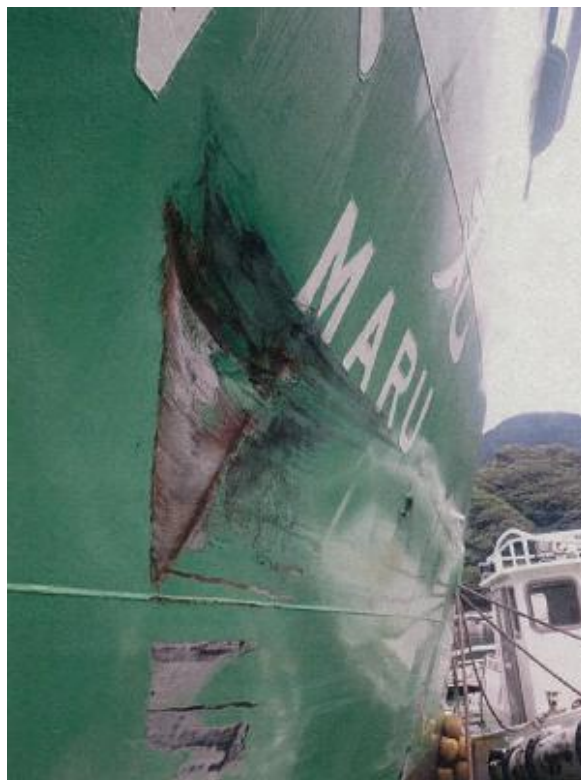
写真3 球状船首部及び左舷船首外板

本船は、球状船首部を圧壊するとともに、左舷船首外板に亀裂を生じた。

2.3及び2.4から、本船は、球状船首部を圧壊するとともに、左舷船首外板に亀裂を生じ、本件灯浮標には、標体上部に亀裂及び凹損3か所、標体水中部に凹損等が生じたものと推定される。

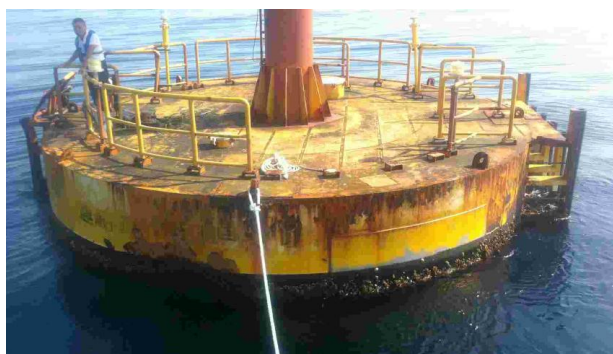
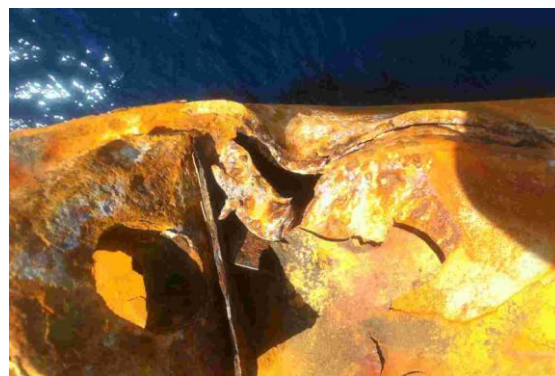
写真4 本件灯浮標

船舶所有者の破損状況報告書によれば、本件灯浮標は、標体上部に亀裂及び凹損3か所、標体上部手すりに欠損、標体水中部に凹損及び潮流観測機器設置金具に変形を生じた。
