船舶事故調査報告書

船種船名 貨物船 ニュー高州

事故種類 乗組員負傷

発生日時 平成23年6月29日 11時15分ごろ

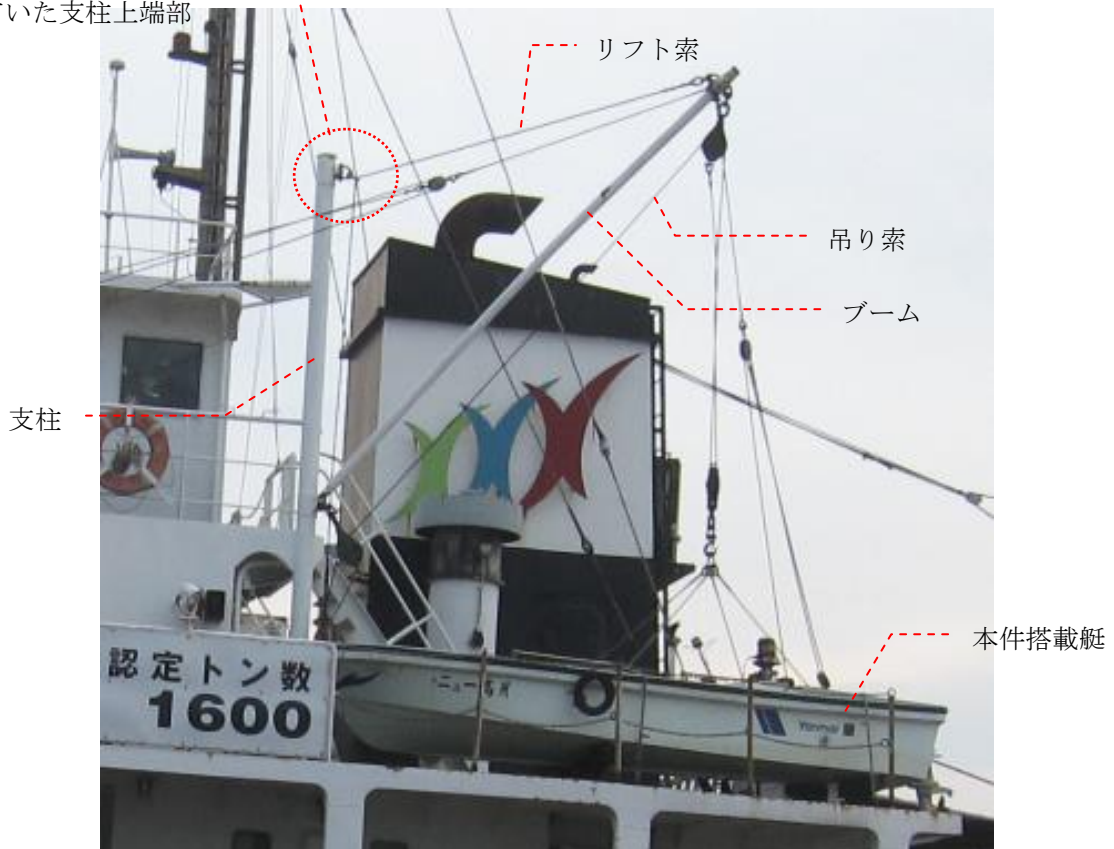
写真2 本件揚卸装置

本船は、本件揚卸装置の本件滑車が破損し、本件揚卸装置のブームが曲損した。本件搭載艇に損傷はなかった。

本件揚卸装置は、1本ブーム式で支柱からブームを張り出し、ブーム先端を支柱上端部の本件滑車に掛けたリフト索で吊り上げて角度を調整するようになっていた。また、本件搭載艇の吊り索は、ブームの先端及び支点の滑車を介して電動ウインチにより巻くようになっていた。

本件滑車が取り付けられていた支柱上端部

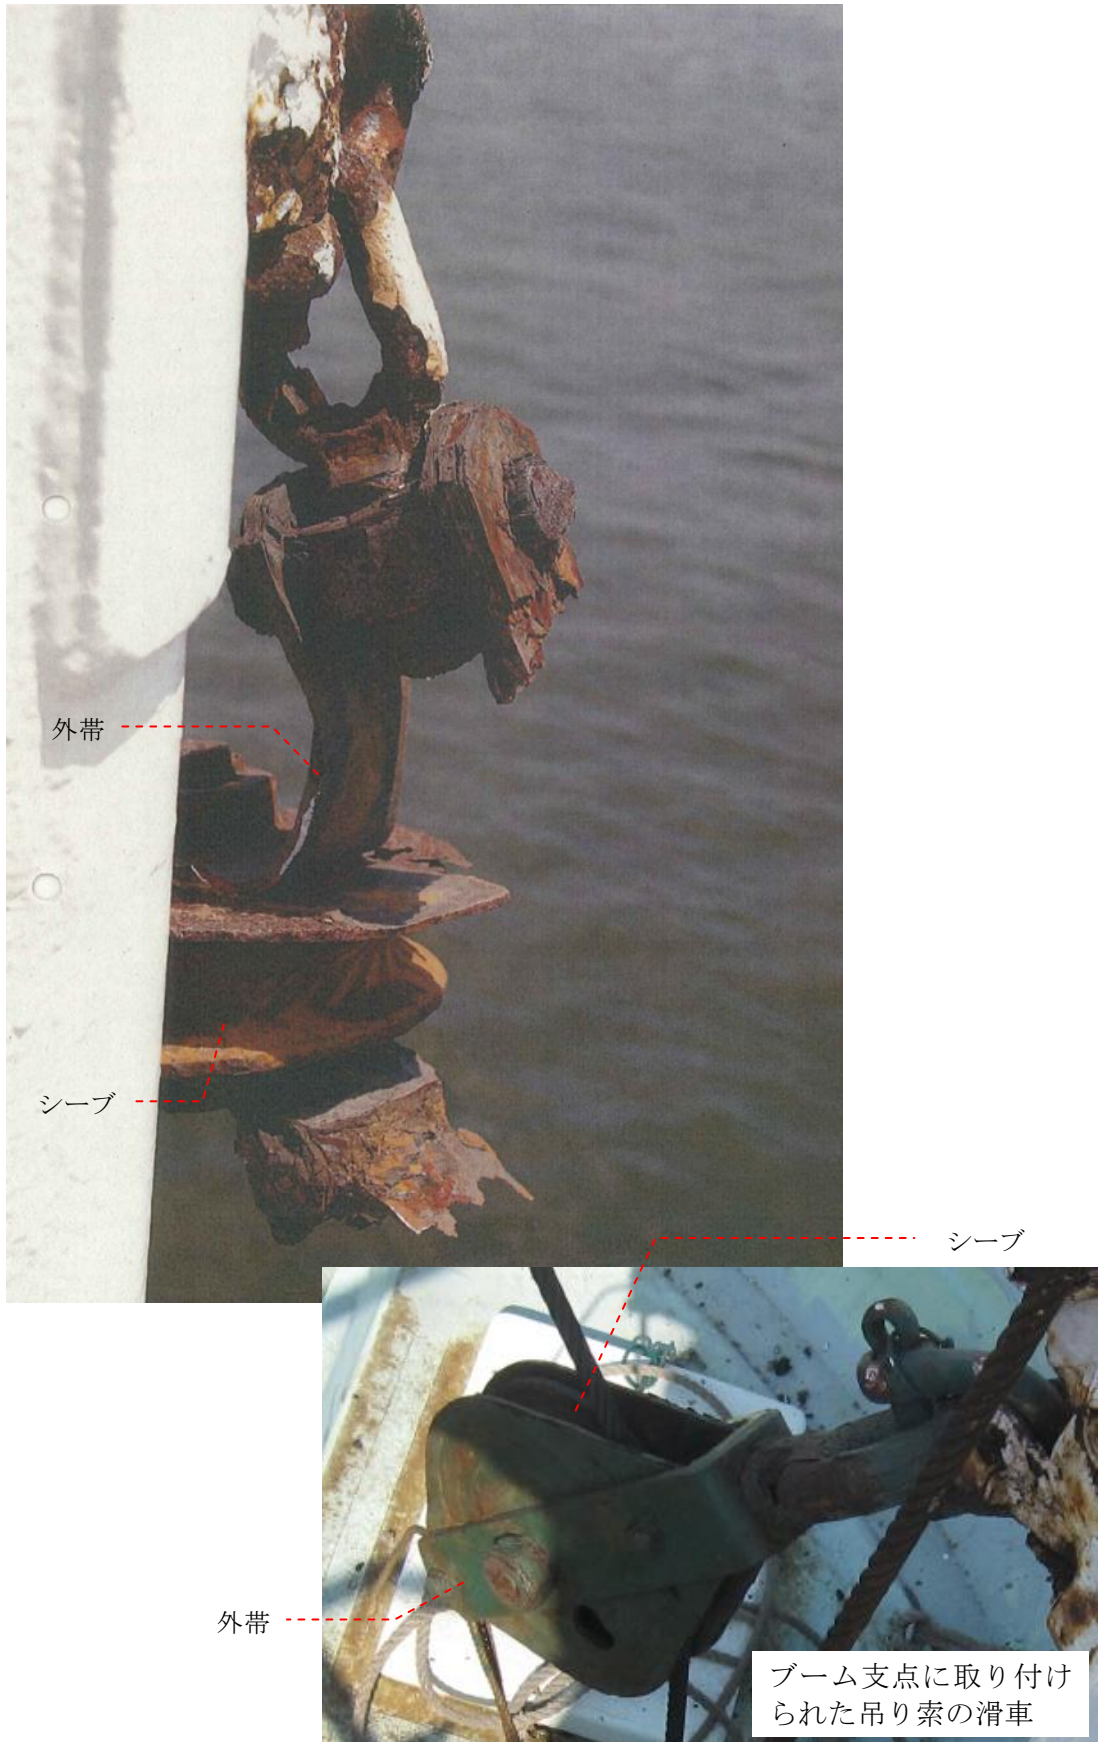
写真3 本件滑車

二等航海士の口述及び海上保安庁の情報によれば、本件滑車は、さびにより外帯の厚さが減耗しており、外帯の一方が破断し、他方が曲損していた。また、シーブの軸はさびにより回転しなかった。

2.3から、本件滑車は、本事故当時、さびにより外帯の厚さが減耗していたことから、強度が不足していたものと考えられる。

本件滑車が破損したのは、本件揚卸装置について、グリース塗布を含め、整備が行われておらず、さびにより外帯の厚さが減耗し、強度が不足していたことによるものと考えられる。

したがって、日頃使用しない揚卸装置についても定期的に整備を行い、使用前には安全性を確認するとともに、搭載艇に乗組員を乗艇させた状態で降下及び揚収を行わないことが望ましい。

- (1) 日頃使用しない揚卸装置についても定期的に整備を行い、使用前に安全性を確認すること。
- (2) 搭載艇に乗組員を乗せた状態では、揚卸装置による降下又は揚収を行わないことが望ましい。
