船舶事故調査報告書

船種船名 旅客船 第三あんえい号
船舶番号 293-32461 沖縄
総トン数 19トン

事故種類 旅客負傷

発生日時 平成24年6月24日 12時51分ごろ

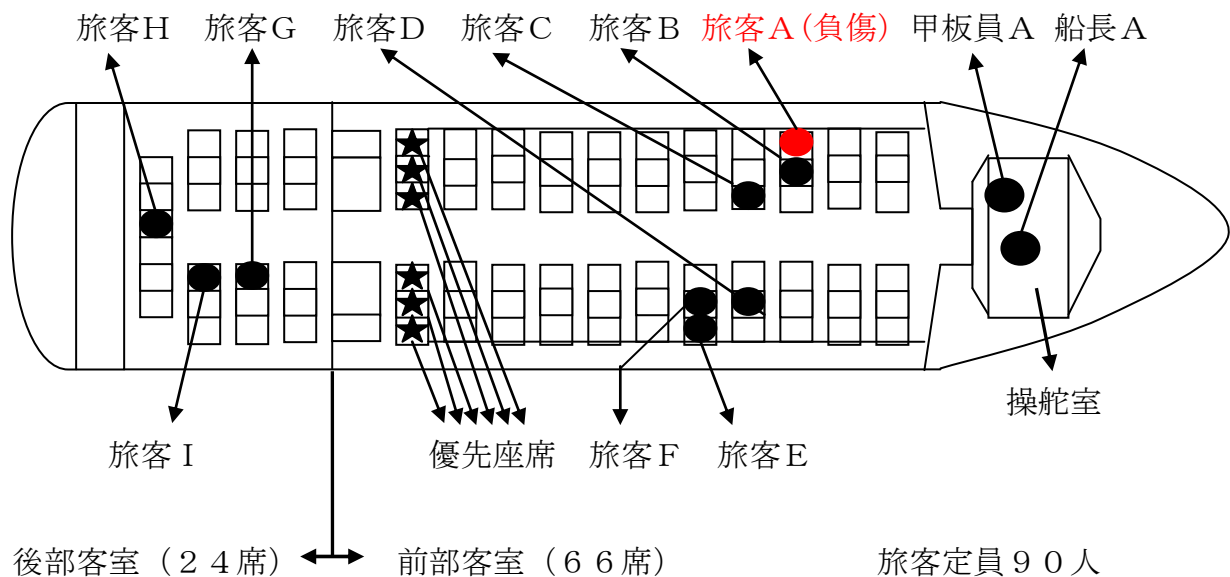
図2.1 負傷した旅客等の着席状況

船長A及び甲板員Aは、日頃、高齢と思われる旅客がいれば、比較的動揺の少ない前部客室後方へ誘導していたが、足の不自由な旅客に注意が向き、仲間港から乗船した高齢である旅客Aを見落とした。

船長Aは、仲間港出港前、石垣港を出港した時と同じく前部客室の前方に立ち、船体動揺の状況等を説明し、腰に不安のある旅客は後方の座席に座るよう案内したが、船内放送でシートベルトの着用を要請することも、後部客室の旅客に対して船体動揺の状況等の説明も行わなかった。

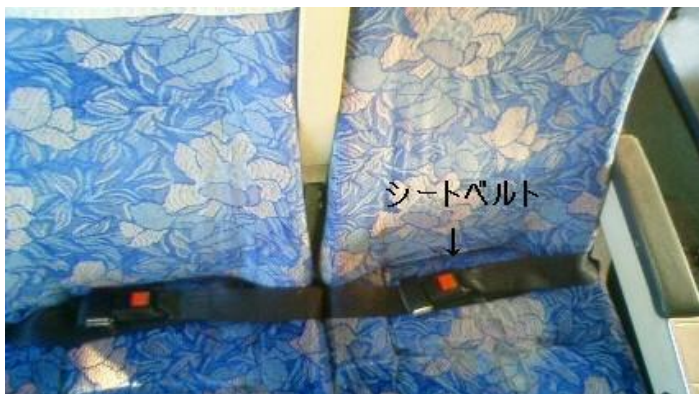
写真 2.5-5 A船運航前
シートベルトの状況

③ 現場調査の際、座席のシートベルトが第 1 便目の状態であったり、座席横に垂れ下がったりするなどの座席があり、また、シートベルトの締付け調節部分は、錆^{さび}などにより、多くのシートベルトで固着しており、調節が不可能又は困難となっていた。

シートベルトの適切な着用が可能となるようにシートベルトの点検、整備を行うこと。特に、シートベルトの締付け調節が困難となっているものについては、新品へ速やかに交換すること。

また、シートベルトについては、旅客が容易に気付くように旅客の乗船前に整頓すること。

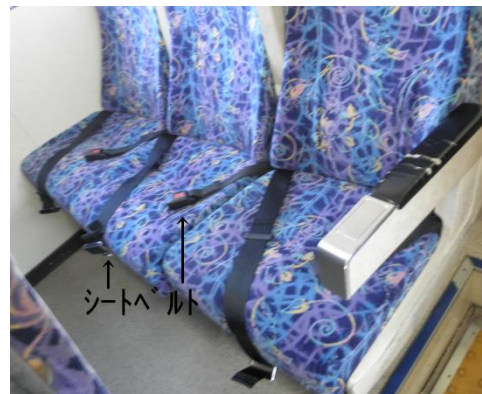
写真 2.5-6 A社の他船
運航前シートベルトの状況

A 社では、整頓の方法は決まっておらず、船長によって違っており、A 船の第 1 便目の状態でシートベルトの上に乗客が座れば、シートベルトが座面と背もたれの間に入ってしまうこともあるとのことであった。

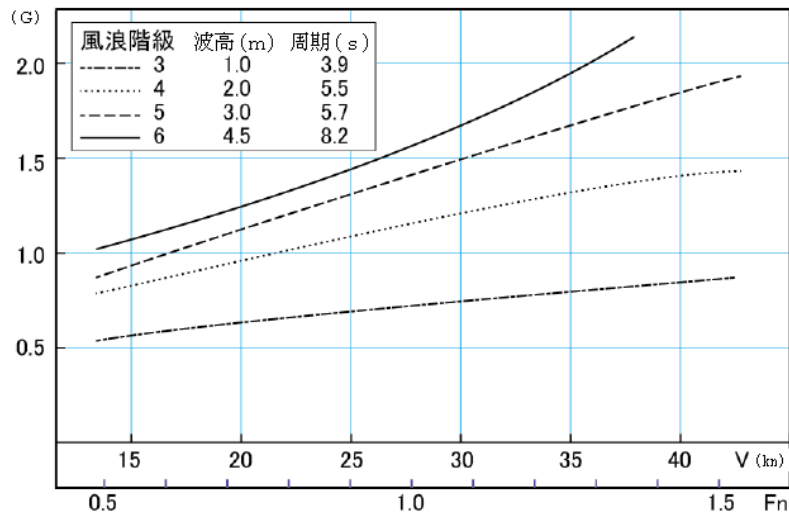
図 2.13-1.1 A船及びC船の船速と船首上下加速度との関係

風浪階級が低い、つまり海象が穏やかな場合には、船速が速くなっても船首加速度はそれほど大きくならないが、風浪階級が高くなれば、船首加速度は急激に大きくなることが分かる。

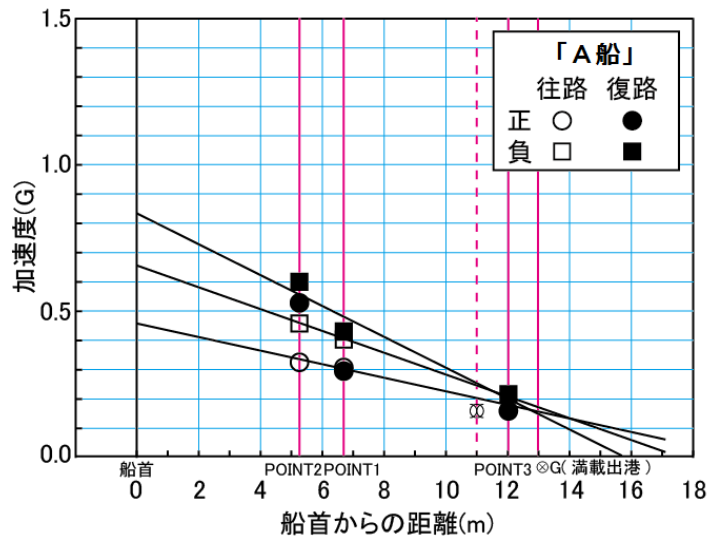
図 2.13-12 A船における船首からの距離と上下加速度との関係

グラフでは、同条件では負の加速度（下向き）の値の方が正の加速度（上向き）の値よりやや大きくなる傾向が見られる。理論的には縦揺れ（ピッチ）は正弦運動であるので、加速度の絶対値は上下向きで同程度となるはずであるが、実際には、上下揺れ（ヒーブ）と波と船体が当たったときに生じる高い周波数（持続時間の短い）の加速度がこの上にプラスされており、こうした高い周波数の加速度は下向きの方が大きかったと考えられる。

完成重量重心復原計算書に記載されている満載出港時の重心位置（A船が 1.935 m 船尾側、C船が 1.941 m 船尾側）を各図中に⊗印として示した。

腰椎損傷を引き起こすのは、非常に大きな上向き加速度、つまり衝撃力が直接座席から身体に伝わる場合と座席に座った身体に1G以上の下向き加速度が一旦掛かって腰が浮き、続けて腰が座席にたたきつけられて衝撃力が座席から身体に伝わる場合の2種類があるものと考えられる。加速度が1G以上の下向きであれば、負傷する虞があることから、旅客の輸送の安全確保のためには、海象に合わせて1G以上の下向き加速度が掛からないように減速航行するか、上下加速度が重心位置から船首方向に離れるほど大きくなる傾向があることから、1G以上の下向き加速度が掛かる可能性が高い船体前方の座席を使用しないことが重要であるものと考えられる。

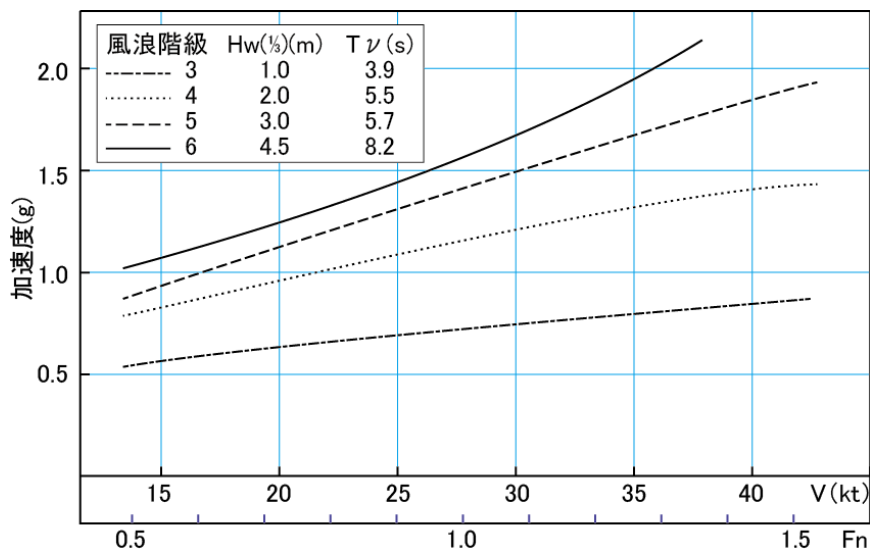
図 3.5 「3号」及び「38号」での船速と船首上下加速度との関係

図 3.1～3.4 から「3号」及び「38号」の水線長 21m を用いて、「3号」及び「38号」での船速と船首上下加速度との関係を整理したものが、図 3.5 である。風浪階級が低い、つまり海象が穏やかな場合には、船速が高くなっても船首加速度はそれほど大きくならないが、風浪階級が高くなると急激に大きくなることが分かる。
