船舶事故調査報告書

船種 船名 貨物船 SILVER OCEAN
IMO番号 9298430
総トン数 1,997トン

船種 船名 ケミカルタンカー 第三雄豊丸
船舶番号 140622
総トン数 499トン

事故種類 衝突
発生日時 平成23年1月17日 20時36分ごろ
発生場所 静岡県南伊豆町石廊崎南東方沖
石廊崎灯台から真方位130° 1.5海里付近
(概位 北緯34° 35.3' 東経138° 52.2')

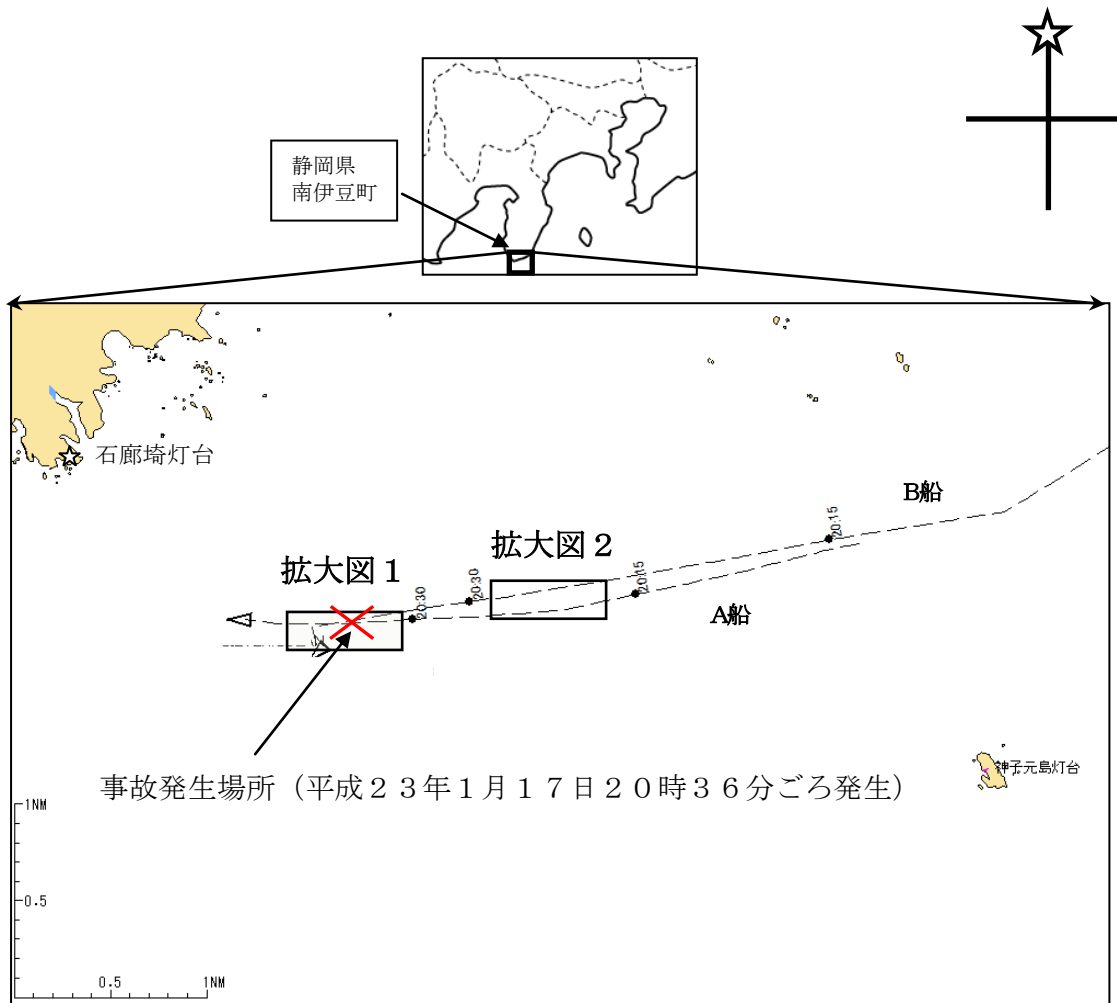
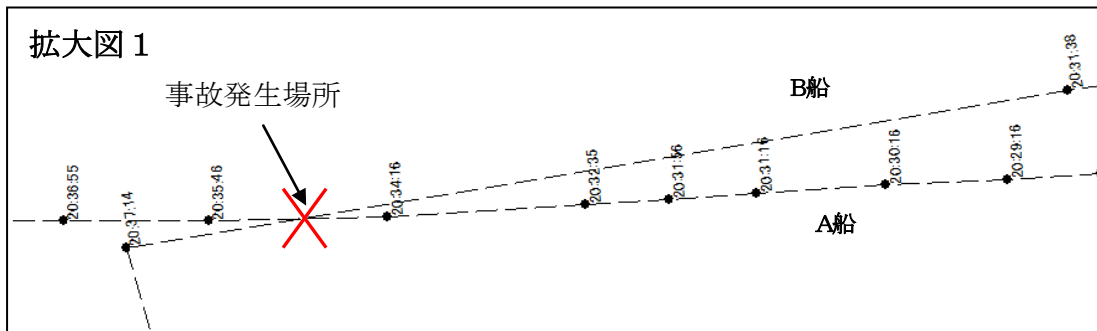
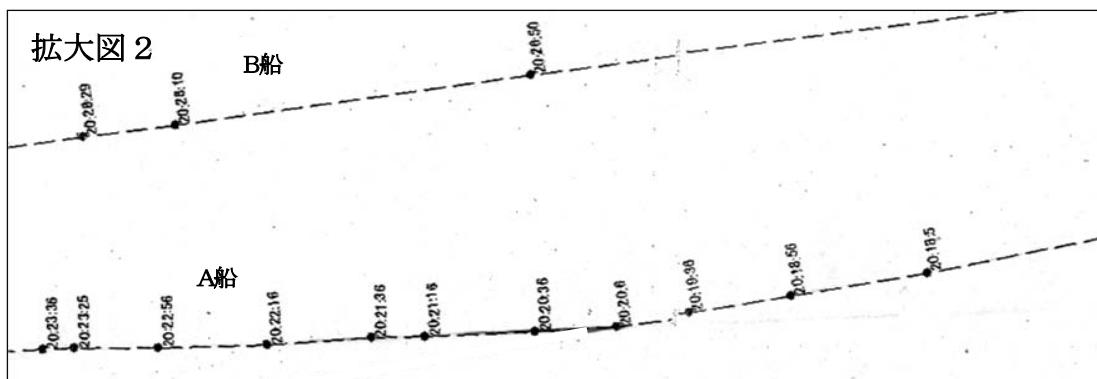
付図1 航行経路図

本事故の発生日時は、平成23年1月17日20時36分ごろで、発生場所は、石廊崎灯台から130° 1.5M付近であった。

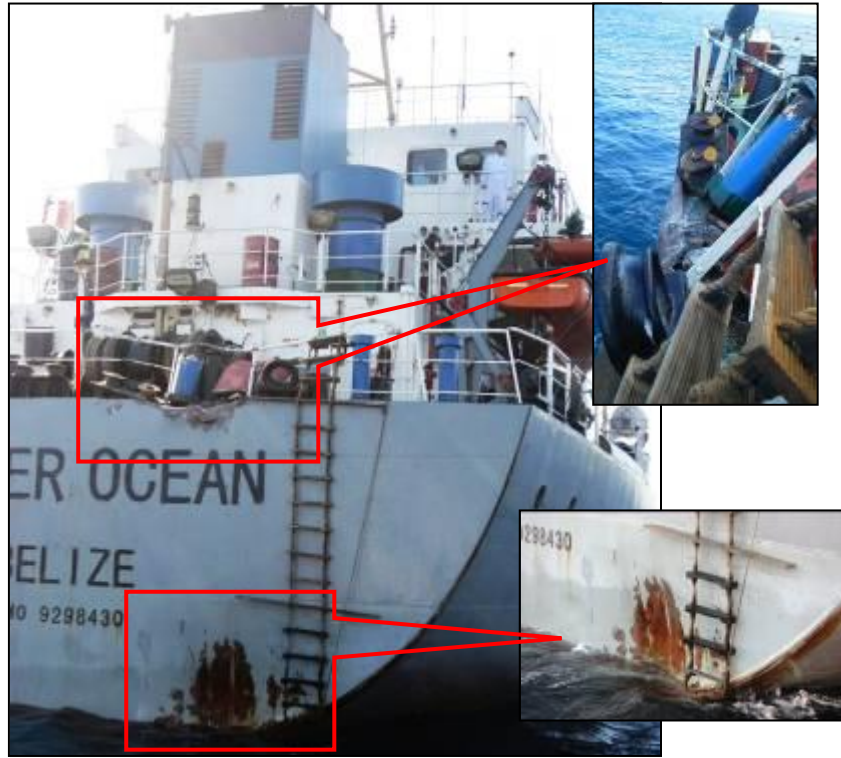
写真1 A船の損傷状況

船尾甲板に曲損及び船尾船底に破口が生じた。

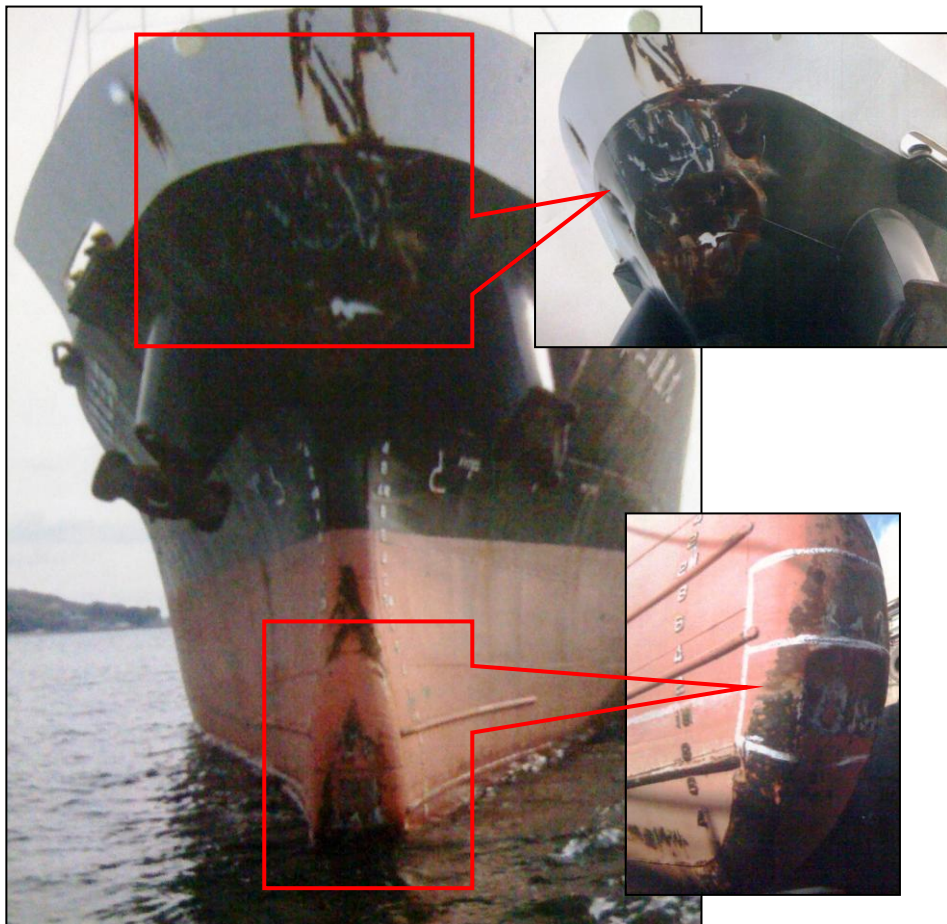
写真2 B船の損傷状況

船首材に凹損、擦過傷及び破口並びにバルバスバウに凹損及び擦過傷が生じたほか、ボースンストアに浸水してウインドラス用モーターが濡損した。

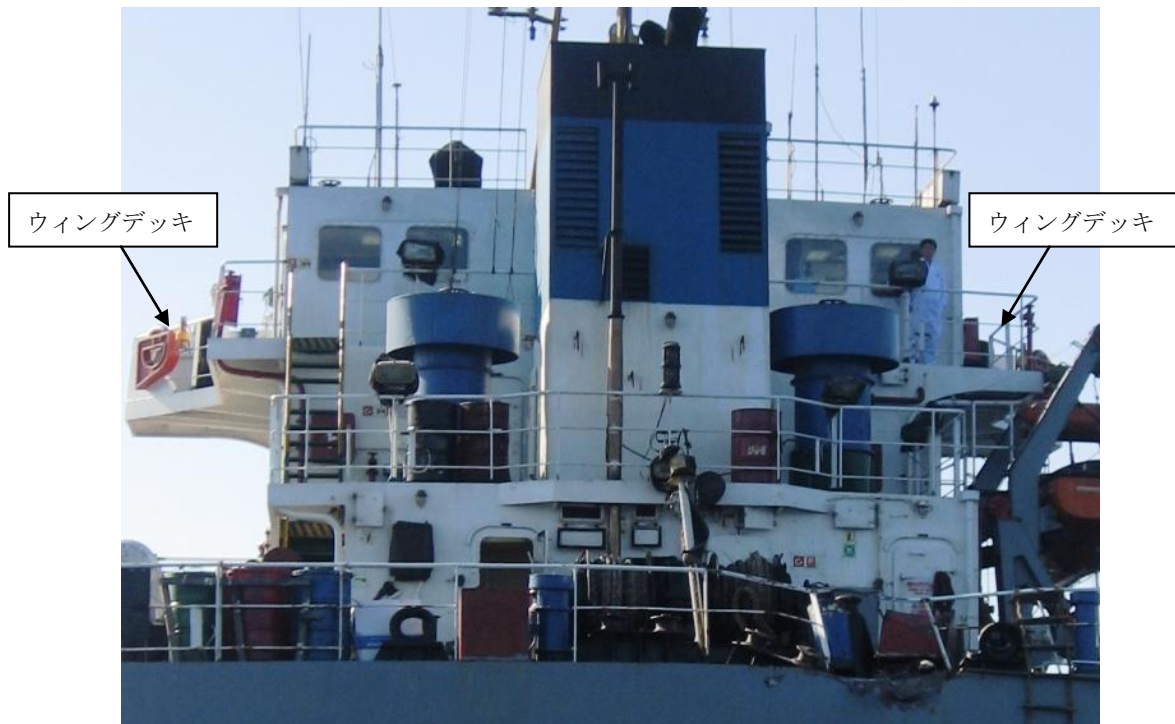
写真3 A船船橋の船尾側の状況

船首方の見通しは、操船に支障となる構造物はなく、良好であった。また、船尾方の見通しも、船橋内後方両舷側に設けられた窓及び両舷側に設けられたウィングデッキから望むと良好であった。

(2) A船の操舵室中央から船尾方を臨むと操舵室の後壁により船尾方向に死角を生じるが、両舷側に移動するとガラス窓を通して船尾方を見通すことができたものと考えられる。

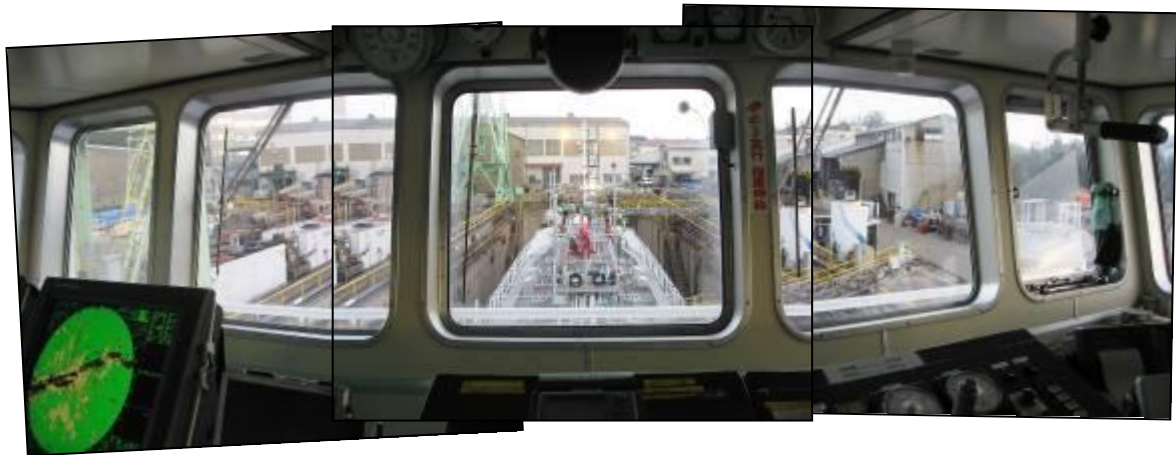
写真4 B船船橋からの船首方の見通し状況

船首方の見通しは、操船に支障となる構造物はなく、良好であった。

(3) B船の操舵装置手前からの船首方の見通し状況については、窓枠を除いて死角はなかったが、本事故当時、甲板員BがA船の船尾灯に気付かなかった

ことと窓枠との関係については明らかにすることができなかった。
