# 船舶事故調査報告書

船種船名 遊覧船 マリンビュー 2  
船舶番号 240-44061 兵庫  
総トン数 16トン

事故種類 衝突（岸壁付近施設）  
発生日時 平成22年7月5日 12時25分ごろ  
発生場所 兵庫県豊岡市城崎マリンワールド内  
豊岡市所在の猿ヶ城<sup>さるがじょう</sup>灯台から真方位279° 1,350m付近  
（概位 北緯35° 39.4′ 東経134° 49.4′）

平成25年2月7日  
運輸安全委員会（海事専門部会）議決  
委 員 横 山 鐵 男（部会長）  
委 員 庄 司 邦 昭  
委 員 根 本 美 奈

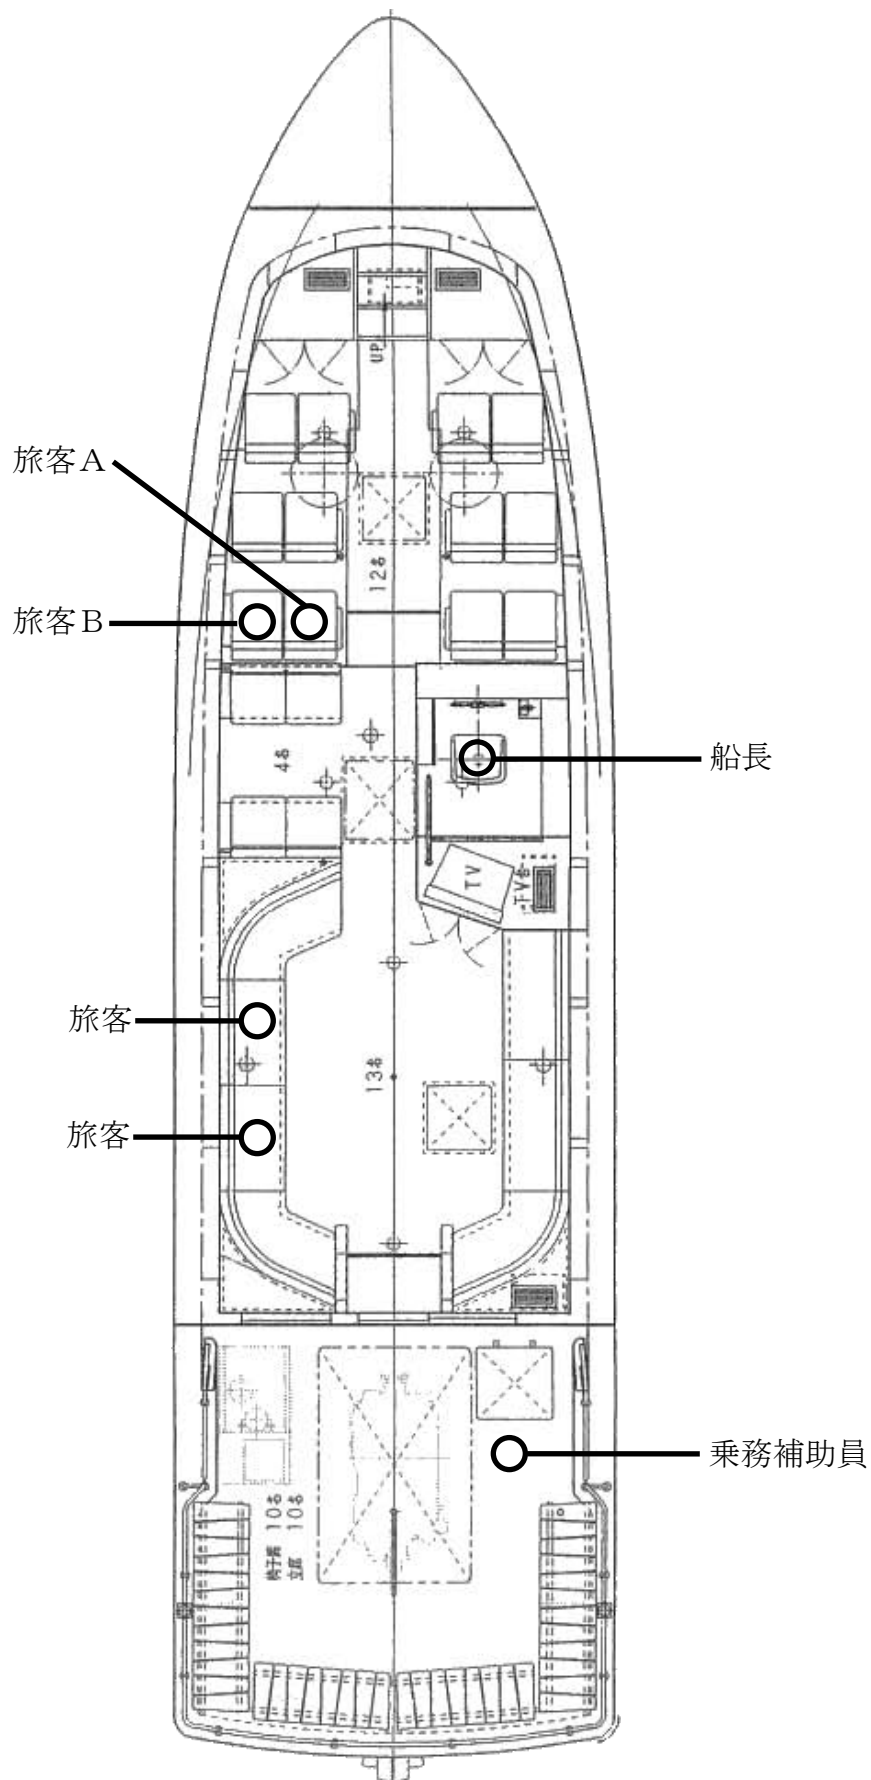
付図2 事故発生時の旅客及び乗組員配置図

本件船長、事業部担当者及び旅客Aの口述並びに診断書によれば、旅客Aは、搬送された病院で頭部切創と診断されて治療を受け、翌6日、自宅近くの病院において、約10日間の加療を要すると診断された。

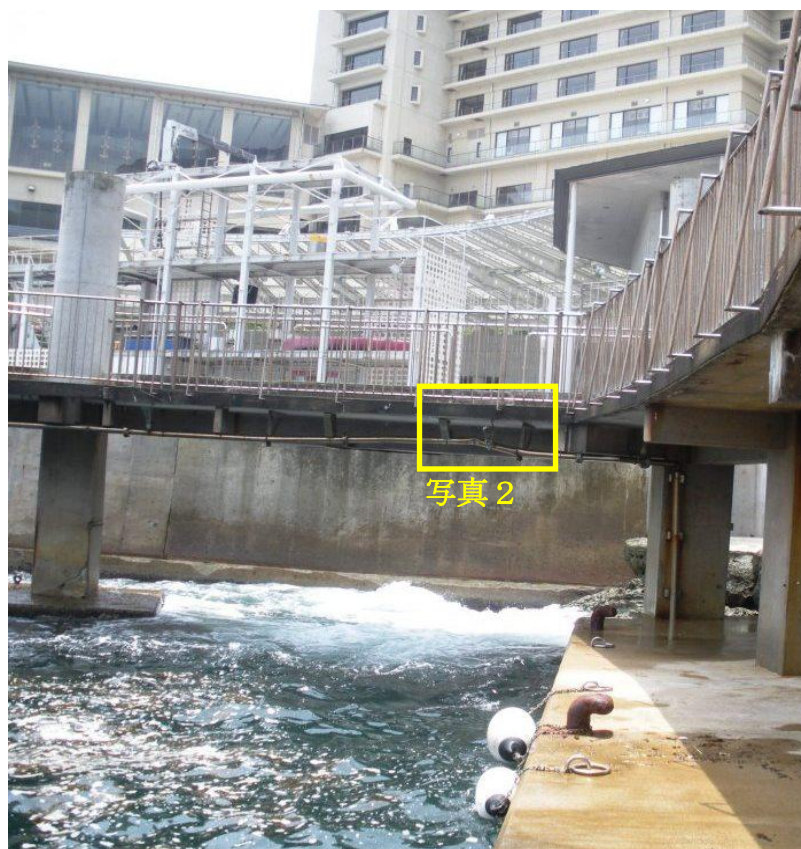
写真1 事故発生場所

本船は、12時25分ごろ、約1knの速力となり、船体中央部の操舵室前面の窓が本件施設内の観覧通路と衝突した。

本事故の発生日時は、平成22年7月5日12時25分ごろで、発生場所は、猿ヶ城灯台から279°(真方位、以下同じ。)1,350m付近であった。

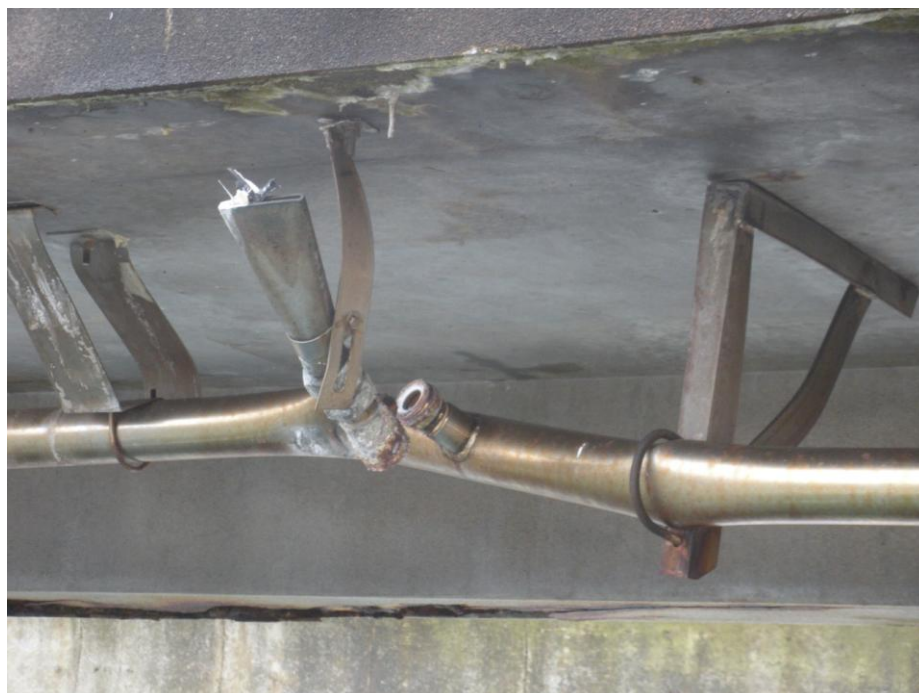
写真2 損傷した観覧通路床の海水噴出管

観覧通路床に敷設されていたステンレス製の海水噴出管が、曲損した。なお、同噴出管は、本件施設のアトラクション内容が変更された平成12年ごろから通水されていなかった。

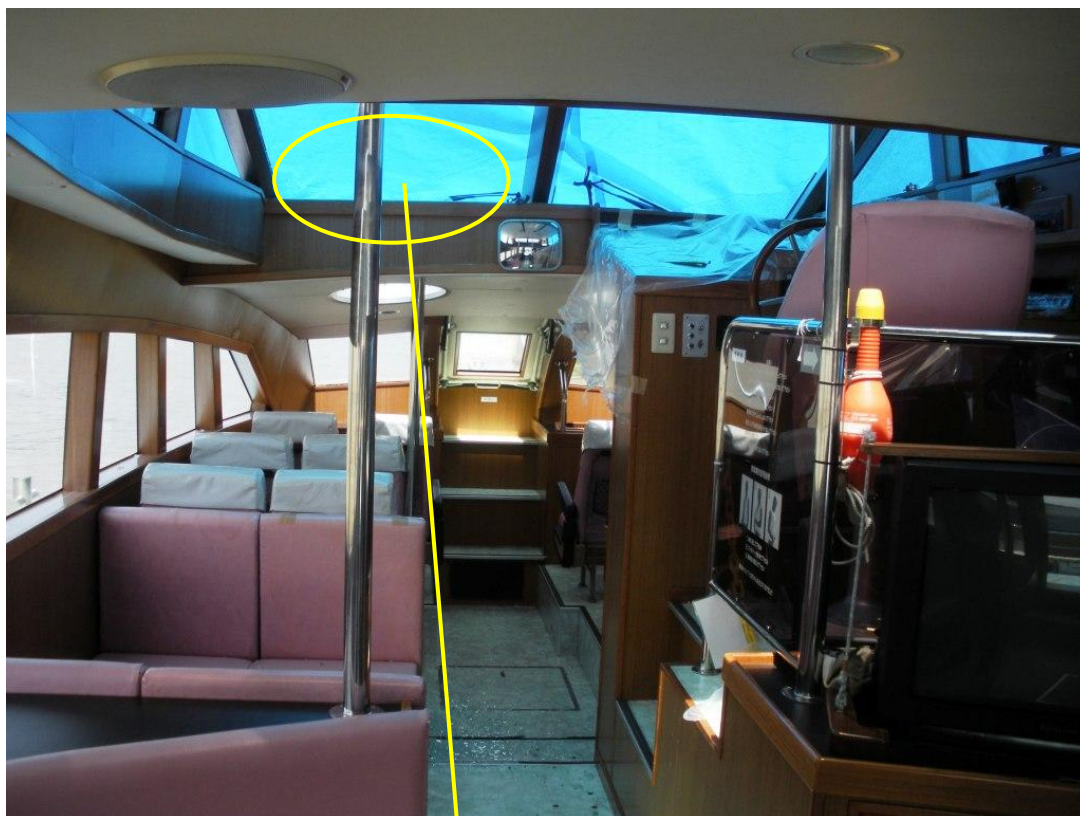
写真3 事故後の本船内部

操舵室前面の窓ガラスは、2枚共破損して粉々に飛び散り、窓ガラスに取り付けられていたワイパー、操舵室の屋根に取り付けられていた放送用スピーカー、照明設備などが損傷した。

- (1) 船体の窓の強化ガラスに飛散防止用のフィルムを貼り付ける。
- (2) 岸壁の陸上作業員を1人増員し、船長及び同作業員への安全教育を実施する。
- (3) 本船の発着岸壁を前後に観覧通路や擁壁のない安全な岸壁に変更する。
- (4) 緊急事態を想定した訓練を実施する。
- (5) 安全管理の徹底及び安全風土を確立する。

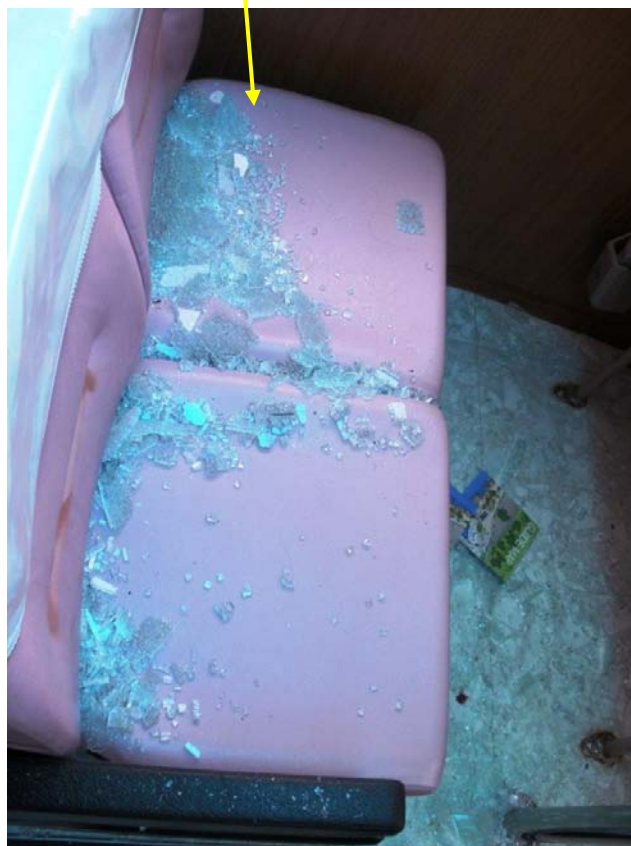
写真4 本船左舷側窓ガラスの破片

客室中央部左舷側で通路側の椅子に座っていた旅客Aは、落下した窓ガラスの破片で頭部に切創を負った。

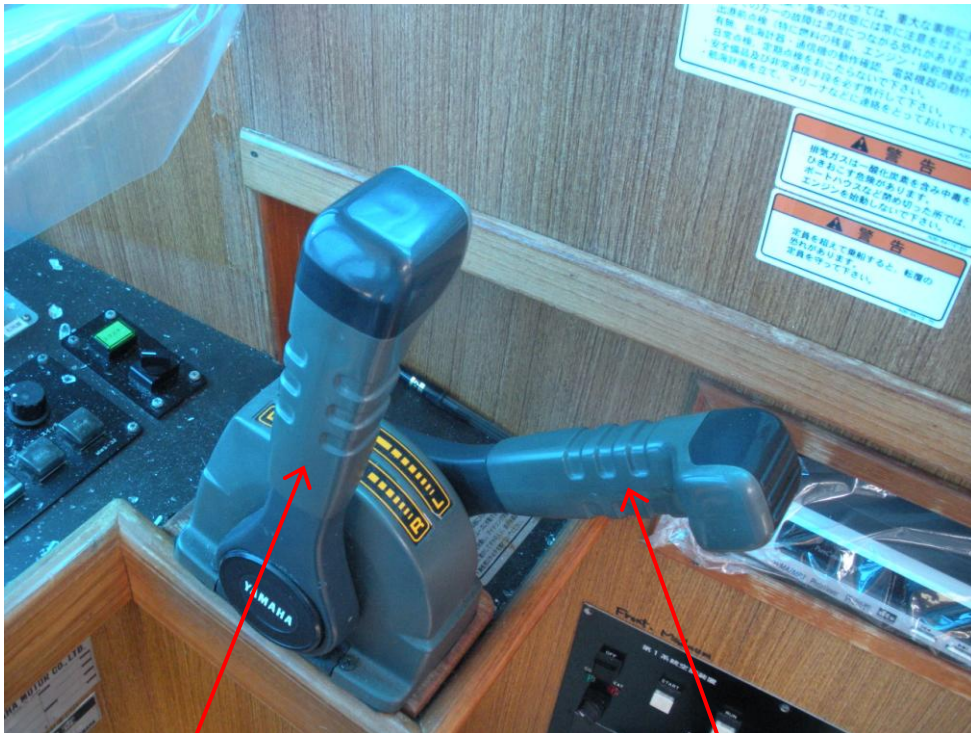
写真5 主機のクラッチ操作レバー及び燃料調整レバー

③ 主機のクラッチ中立時の回転数は、本来、約500rpmであったが、主機のクラッチ操作レバーを後進側に操作したとき、回転数は約450rpmまで低下していた。

- (1) 主機は、本事故後、本件船長が、燃料噴射量調整機構の燃料調整レバーの最低回転数を設定するストッパーネジの調整を行ってクラッチ操作レバーを後進側に操作した際、回転数が低下する主機の不具合が解消したことから、本事故当時は、燃料噴射量調整機構の燃料調整レバーの最低回転数を設定するストッパーネジの調整が適切でなかったため、着岸作業中、主機のクラッチ操作レバーが中立の位置から後進側に操作された際、主機の回転数が運転を維持できる最低の回転数以下となり、主機が停止した可能性があると考えられる。
- (2) 本件船長は、3～4年前から主機に不具合が発生していたので、過給機を含めた給気系統に異状があるものと思い、主機部品の販売会社に相談したところ、過給機内部で空気が漏れいし、給気圧力が上昇せず、燃焼不良になっているのではないかとの見解を聞き、平成21年のドックにおいて過給機を交換するつもりで過給機の点検を行ったところ、気になるような点は見いだせなかったことから、復旧したものの、主機の不具合は解消しなかったものと考えられる。
- (3) A社は、本件船長が過給機の不具合を事業部担当者に報告したところ、過給機の新替えは経費が掛かることから、平成22年9月のドックで過給機一式を新替えする予定にしたものと考えられる。

(6) 主機製造者の整備士は、本事故後、燃料噴射量調整機構のブーストコンペンセータ\*1の調整を行い、また、本件船長が、整備業者の助言を受けて燃料調整レバーの最低回転数を設定するストッパーネジを調整したところ、前記(1)の不具合は解消した。
