船舶事故調査報告書

船種 船名 油送船 KEOYOUNG SKY

船種 船名 漁船 誠丸

事故種類 衝突

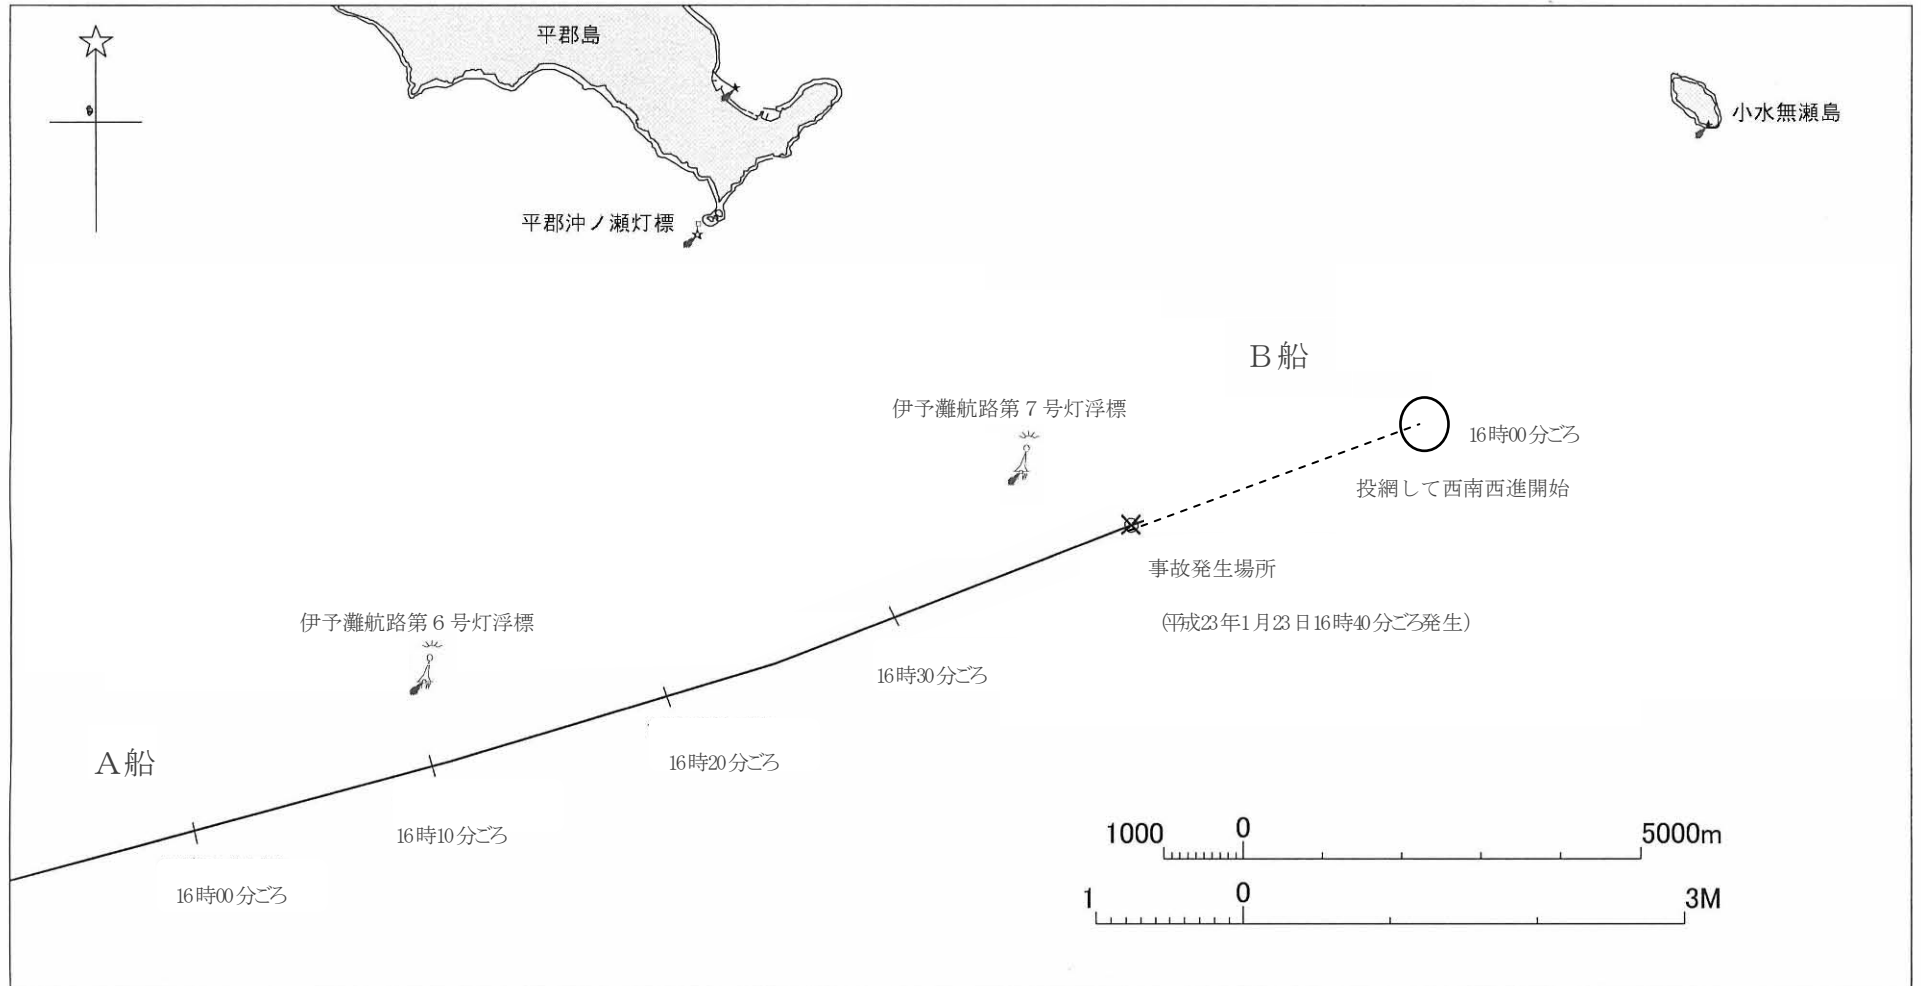
付図2 推定航行経路図

- ② 航海士Aは、16時30分ごろ、レーダーで約1.5Mに映像を認めたとき、同映像はA船の右舷側を通過するC船と思い、また、後記④のとおり、C船以外には他船を認めていなかったため、船橋左舷後部の海図機でA船の船位を確認した後、海図機付近で後方を向いてA船の行動予定を見ていた。
- ③ 航海士Aは、海図機付近で後方を向いてA船の行動予定を見ており、衝突するまで、B船に気付かずに航行していた。
- ④ A船の周囲の船舶の状況は、16時20分ごろ前方4.4M付近にB船とその約1M手前にB船の僚船がおり、また、16時30分ごろ、前方2.2M付近にB船とその約1M手前にB船の僚船がおり、A船の前方1.2Mと1.5M付近にはA船と同航する船舶がいたが、航海士Aは、衝突時、付近には衝突した漁船と本船以外には船舶はいなかったと口述していることから、周囲の状況を確認していなかったものと考えられる。

船長Bは、16時10分ごろA船を初認し、その後、接近するA船を視認していたものの、B船は法定の形象物を表示しており、数隻の僚船のそばにいれば、A船がB船を避けてくれるものと思込み、16時30分ごろからは船尾部で右舷後方に伸びる引き綱を見ていたことから、同乗者BにA船と衝突することを知らされるまで、B船に接近するA船に気付いていなかったものと考えられる。

したがって、船橋当直者は、常時適切な見張りを行い、周囲の他船の状況を正確に把握して航行する必要があり、また、他船と衝突の虞があるときは、衝突を避けるための協力動作をとる必要がある。

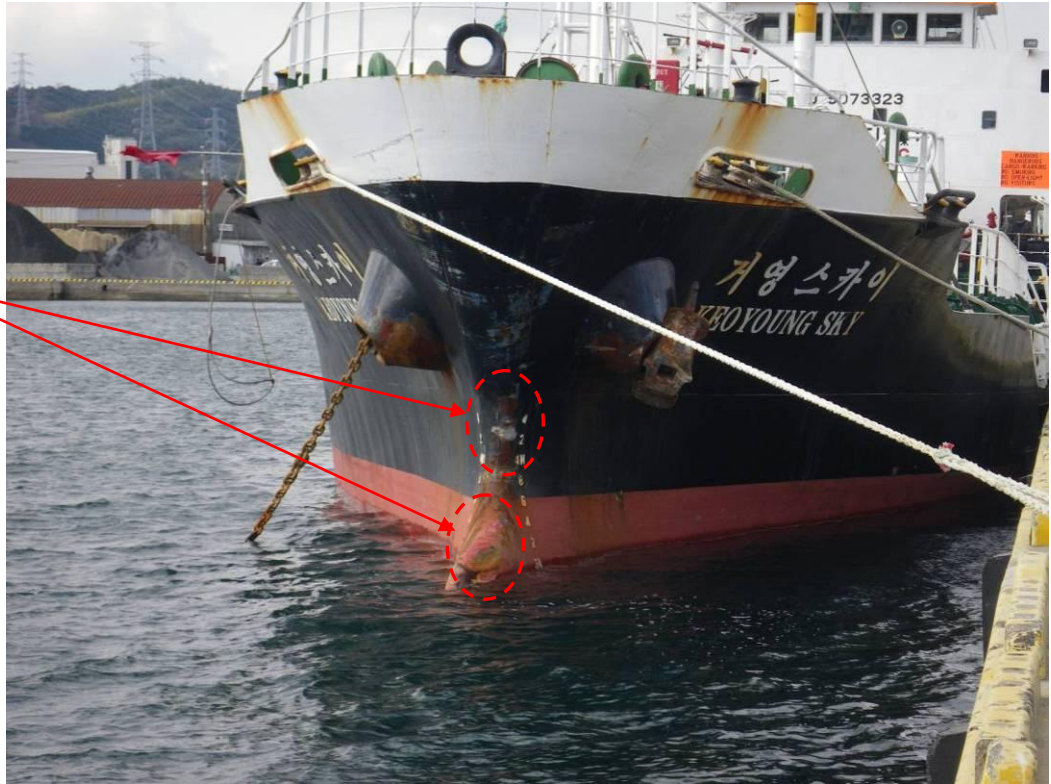
写真1 A船の損傷状況

船長Aの口述によれば、A船には、球状船首上方に擦過傷が生じた。

擦過傷

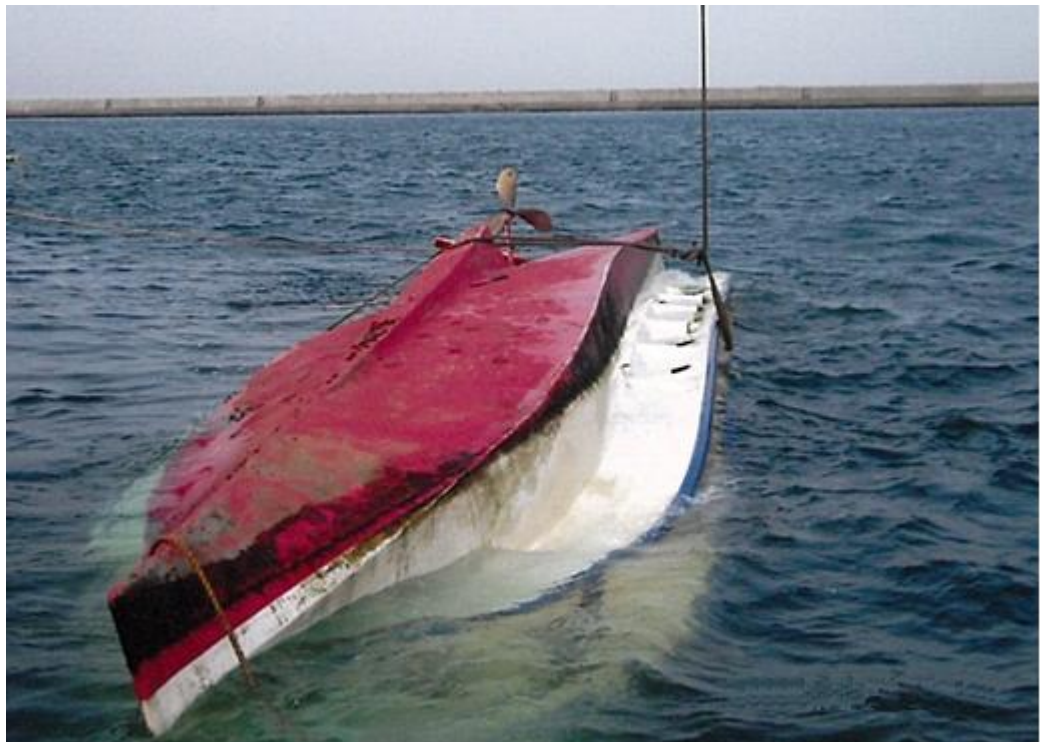
写真2 転覆しているB船

B船は、衝突後、転覆し、落水した船長Bは、A船乗組員が投じた救命浮環にしがみついた後、A船に引き揚げられ、同乗者Bは、落水後、転覆したB船船底に自力ではい上がり、僚船に救助された。

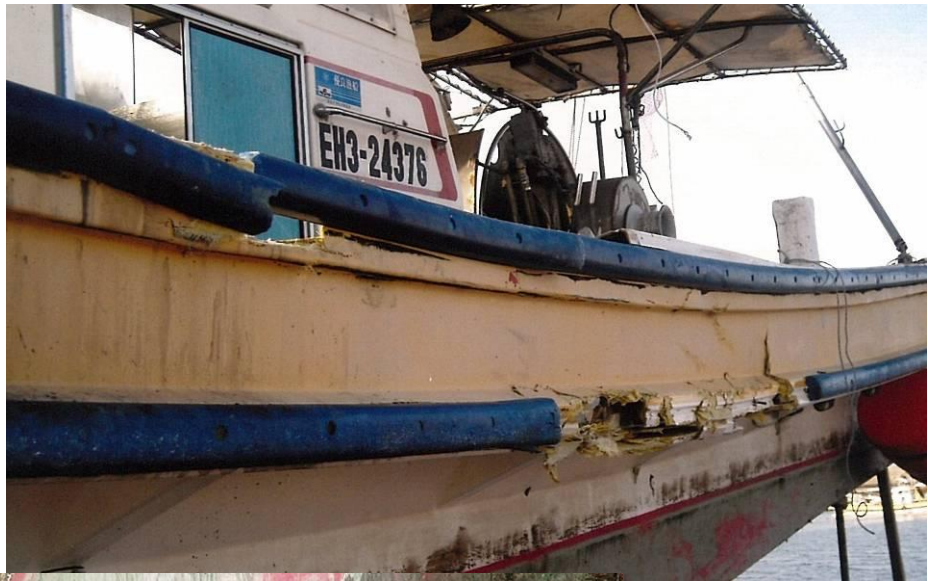
写真3 B船の損傷状況

船長Bの口述によれば、B船には、左舷中央部に破損及び亀裂、プロペラ軸受に曲損及び舵等に損傷が生じ、転覆して操舵室の計器類、機関等に濡損が生じた。

左舷中央部
破損状況

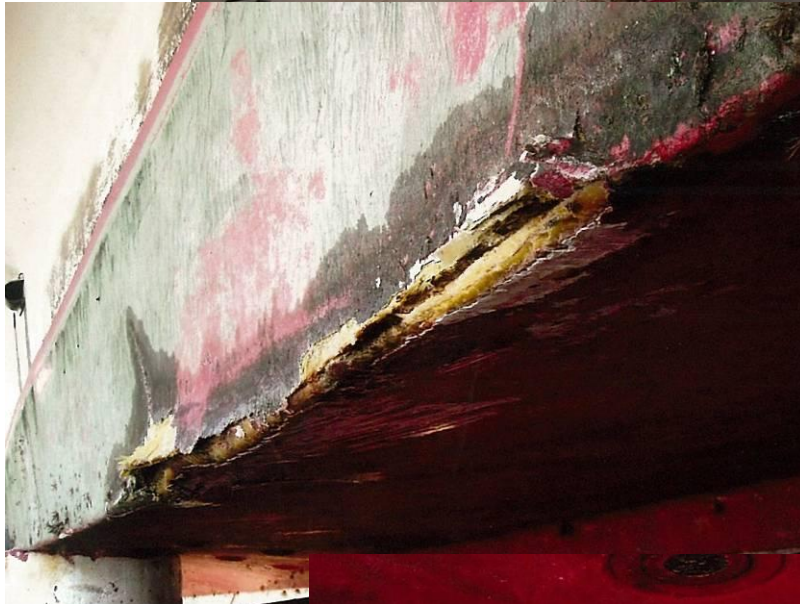
左舷船底
亀裂状況

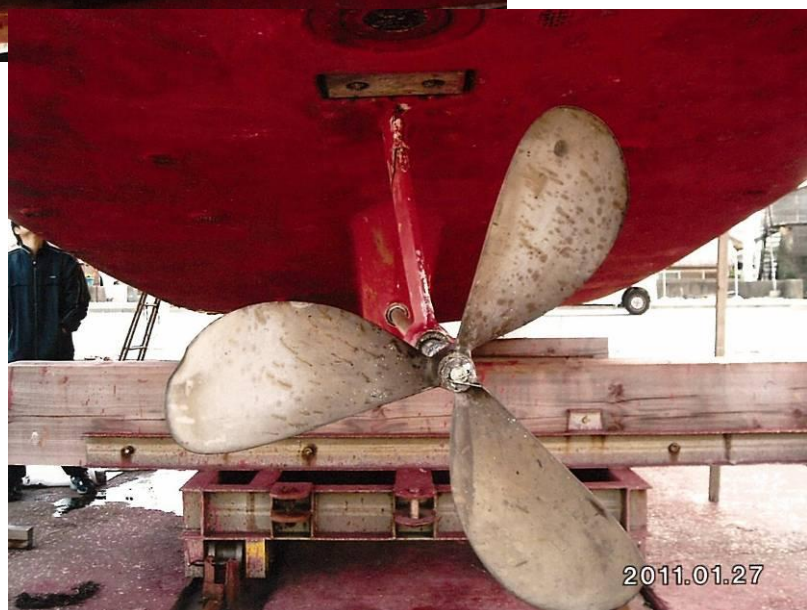
プロペラ軸受
曲損状況
