船舶事故調査報告書

平成25年2月14日
 運輸安全委員会（海事専門部会）議決
 委員 横山 鐵 男（部会長）
 委員 庄 司 邦 昭
 委員 根 本 美 奈

事故種類	乗組員死亡
発生日時	平成23年12月14日 08時53分ごろ
発生場所	北海道奥尻町青苗岬南方沖 青苗岬灯台から真方位195° 2.7海里（M）付近 （概位 北緯42° 00.7′ 東経139° 26.0′）
事故調査の経過	平成24年1月10日、本事故の調査を担当する主管調査官（函館事務所）ほか1人の地方事故調査官を指名した。 原因関係者から意見聴取を行った。
事実情報 船種船名、総トン数 船舶番号、船舶所有者等 L×B×D、船質 機関、出力、進水等	漁船 善宝丸、12トン HK2-20491（漁船登録番号）、個人 18.18m（Lr）×4.24m×1.34m、FRP ディーゼル機関、漁船法馬力数120、昭和60年7月23日
乗組員等に関する情報	船長 男性 66歳 一級小型船舶操縦士・特殊小型船舶操縦士・特定 免許登録日 昭和49年11月8日 免許証交付日 平成21年5月29日 （平成26年10月25日まで有効） 甲板員A 男性 58歳 甲板員B 男性 31歳
死傷者等	死亡 1人（船長）、重傷 1人（甲板員B）
損傷	なし
事故の経過	本船は、船長、甲板員A、甲板員B、甲板員C及び甲板員Dほか甲板員2人が乗り組み、敷設していた底建網を回収するため、青苗港を出港し、平成23年12月14日07時30分ごろ、青苗岬の南方約2.1Mにある室津島の西方約0.8Mの海底に敷設された底建網の中央付近に東方向から西方向へ向かって進入し、船首を西方へ向けて停船した。 本船の底建網は、網を長方形に形作るための長辺に当たる南北に張られた東西2本の型ロープ及び短辺に当たる胴張りロープ（以下「胴張り」という。）並びに身網とその両端にそれぞれ接続された金庫網及び身網の中央の東側から東側に張られた魚を誘導する手網によって構成されていた。

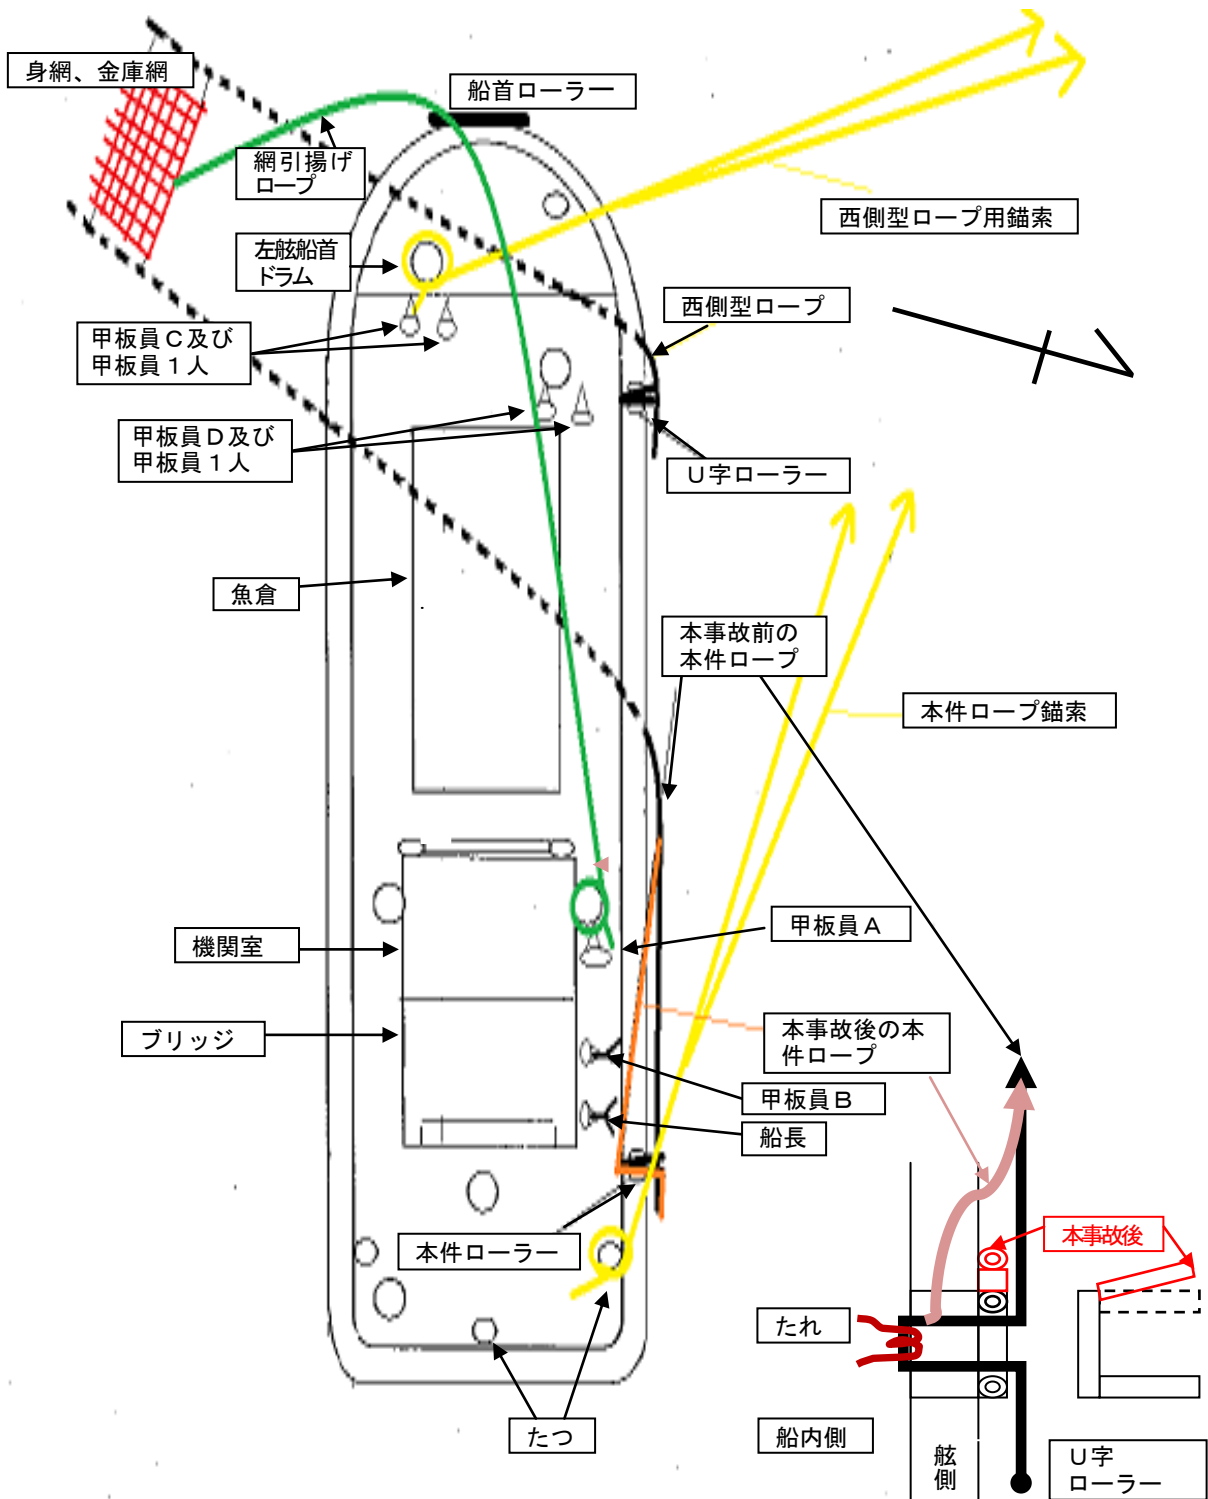
付図2 船体状況

後部甲板要員（船長、甲板員C及び甲板員D）は、東側の型ロープ（以下「本件ロープ」という。）の北端部をブリッジ後部付近の右舷側ブルワーク頂部に備え付けられたU字型のローラー（以下「本件ローラー」という。）の縦2本のローラーの間にVの字様に通してたれで固定したのち、2本の錨索を本件ロープ端部から外して延長用のロープ（以下「延長ロープ」という。）に接続し、延長ロープを右舷船尾舷側にあるたつに止め、胴張りの東端部を本件ロープから外した。

甲板員Aは、急いで帰航するために本件ロープを固定していたたれを包丁で切ったとき、本件ロープが本件ローラーから外れていたかど

<p>うかについては覚えていなかったが、本件ロープが緊張した状態であり、本件ローラー付近でブルワーク頂部に乗って船首方に舷側沿いに延び、その後、船側外板に張り付くように斜めに延び、船体中央付近で海中に入っていたのを見た。</p> <p>本船は、甲板員Aが自宅に携帯電話で救急車を依頼し、09時30分ごろ青苗港に帰港した。</p> <p>船長は、通報を受けて到着した救急隊員により、重傷と判断され、すぐに救急車で病院に搬送されたが、10時22分に死亡し、甲板員Bは、骨折の応急処置を受けた後、函館の病院に移送されて手術を受けた。(付図1 発生場所、付図2 船体状況、付図3 底建網概略図、写真1 漁船善宝丸、写真2 ブリッジ船尾側、写真3 左舷船尾、写真4 右舷通路(船長及び甲板員Bの事故後の位置 参照))</p>
<p>気象・海象</p>	<p>気象：天気 曇り、風向 北西～西、風速 約5m/s、視界 良好 海象：波高 約0.5m、潮流 南東(流速 不明)</p>
<p>その他の事項</p>	<p>本船は、甲板員Aが船長に相談しながら底建網漁を行っていた。</p> <p>甲板員Bは、ふだん、船首部の作業担当であり、甲板員Aに付いて同人の指示に従って作業を行っていた。</p> <p>型ロープは、ふだんの底建網の回収作業時、たれで固定した際、本件ローラー付近から下方の船底に潜ってから左舷方向へ延びていた。</p> <p>引揚げロープに付けられた浮きは、本事故当日の漁場に着いたとき、潮流で浮きの上部だけが出たり、浮き全体が沈んだりしており、波の上げ下げもあって約1m沈むときもあった。</p> <p>甲板員Aは、機関室右舷壁の船首側にあるドラムの船尾側に船首方を向いて立っており、また、前部甲板にいた他の甲板員も船首方を向いて作業をしており、甲板員Bの声がするまで本事故の発生に気付かなかった。</p> <p>本件ローラーは、本事故発生後、船首側の縦ローラーが船首側へ傾いていた。</p> <p>死亡診断書等によれば、船長の死因は、^{みぎけつききょう}右血気胸及び出血性ショックであり、また、右胸に長さ約6cm、幅約2cmの皮下出血があったほかには、特段の負傷がなかった。</p> <p>甲板員Bは、左足の大腿骨骨幹部を骨折した。</p> <p>甲板員Bは、5年前に漁師となり、底建網漁の経験も本船で3年目と浅く、底建網の構造、回収手順等の知識が乏しかった。</p> <p>船長は、底建網の経験が約30年以上あり、本船の船長に4～5年前になった。</p> <p>甲板員Aは、約30年前から底建網漁を行っていた。</p> <p>船長及び甲板員は、ゴムカッパの上下、帽子、ゴム手袋、ゴム長靴及び簡易型の救命胴衣を着用していた。</p>

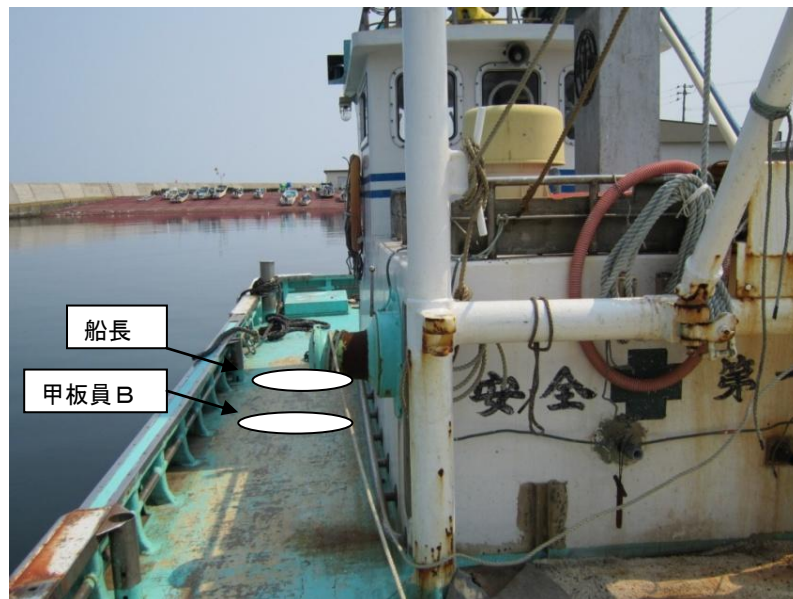
甲板員Bは、08時53分ごろ、ブリッジ右舷の船尾側付近の通路で船尾方を向き、屈み込んで作業をしていた船長から約1m手前に来たところ、本件ロープが跳ねて来て左足膝の上の辺りに当たったので、ブリッジ右舷壁に背をもたせかけるようにその場に座り込み、また、本件ロープが同時に船長にも当たり、船長が、ブリッジ右舷側通路のブリッジの船尾側付近で背中をブリッジの右舷壁にもたれるように倒れ、全く動かなくなったのを見た。

<p>分析</p> <p>乗組員等の関与 船体・機関等の関与 気象・海象の関与 判明した事項の解析</p>	<p>不明 なし あり</p> <p>船長の死因は、右血気胸及び出血性ショックであった。</p> <p>本船は、青苗岬南方沖において、底建網漁の漁網を回収中、本件ロープを右舷側ブルワーク頂部に備え付けられた本件ローラーを通して引き上げ、本件ローラー付近に固定したが、風潮流により緊張した右舷船側沿いの本件ロープが、船内側へ跳ねたことから、ブリッジ右舷の船尾側付近の通路で船尾方を向き、屈み込んで作業をしていた船長の右胸及び同通路を船尾方向に小走りで向かっていた甲板員Bの左足膝の上付近に当たり、船長が死亡し、甲板員Bが左足を骨折した可能性があると考えられる。</p> <p>本件ロープは、本事故後、本件ローラーの船首側の縦ローラーが船首側へ傾いており、また、本件ロープが本件ローラーを越えて船内側の右舷側ブルワーク頂部付近にブルワークに沿うように乗っていたことから、本件ロープが本件ローラーを越えて船内側に跳ねた可能性があると考えられる。</p> <p>本事故当時は、潮流が南東であり、北西から西の風が吹いていたことから、本船が東方へ圧流され、本件ロープが緊張した可能性があると考えられる。</p>
<p>原因</p>	<p>本事故は、本船が、青苗岬南方沖において、底建網漁の漁網の回収中、本件ロープを右舷側ブルワーク頂部に備え付けられた本件ローラーを通して船上に引き上げ、本件ローラー付近に固定したが、風潮流により緊張した右舷船側沿いの本件ロープが、船内側へ跳ねたため、ブリッジの右舷船尾側の通路付近で作業をしていた船長の右胸及び同通路を船尾方向に小走りで向かっていた甲板員Bの左足膝の上付近に当たったことにより発生した可能性があると考えられる。</p>
<p>参考</p>	<p>今後の同種事故等の再発防止に役立つ事項として、次のことが考えられる。</p> <ul style="list-style-type: none"> ・底建網の回収作業の際には、風潮流の強さに注意し、作業を取りやめる判断も必要であること。

写真4 右舷通路（船長及び甲板員Bの事故後の位置）
