# 船舶事故調査報告書

船種船名 遊覧船 第十一濤丸  
船舶番号 243-7189秋田  
総トン数 18.08トン

事故種類 乗揚  
発生日時 平成23年7月19日 13時50分ごろ  
発生場所 秋田県男鹿市戸賀港南方沖  
男鹿市所在の塩瀬埼灯台から真方位335° 2.5海里付近  
(概位 北緯39° 53.7' 東経139° 44.0')

平成25年2月14日  
運輸安全委員会(海事専門部会)議決  
委 員 横山 鐵 男(部会長)  
委 員 庄 司 邦 昭  
委 員 根 本 美 奈

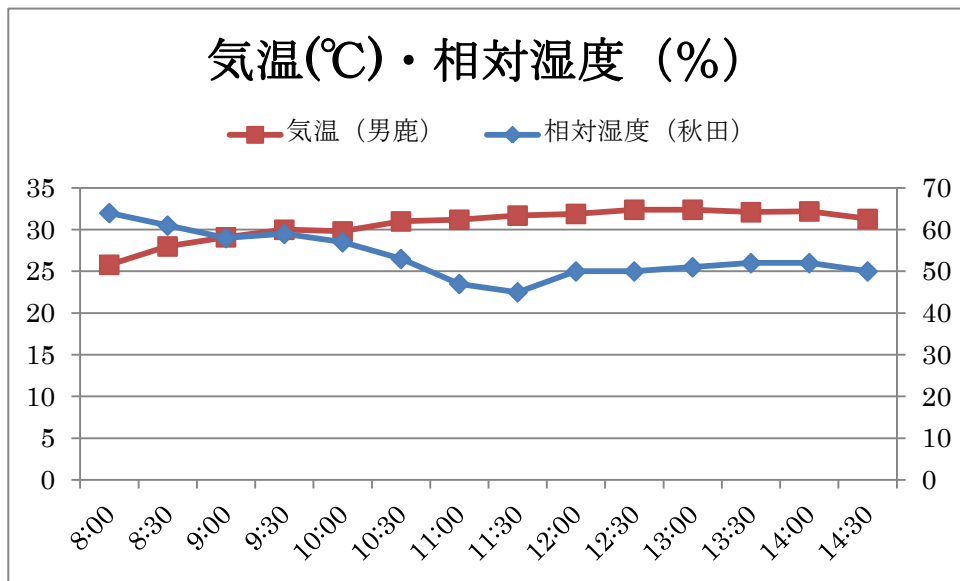
図1

図1に男鹿の気温と秋田の相対湿度、図2に7月1日から19日までの男鹿の最高気温をグラフで示す。

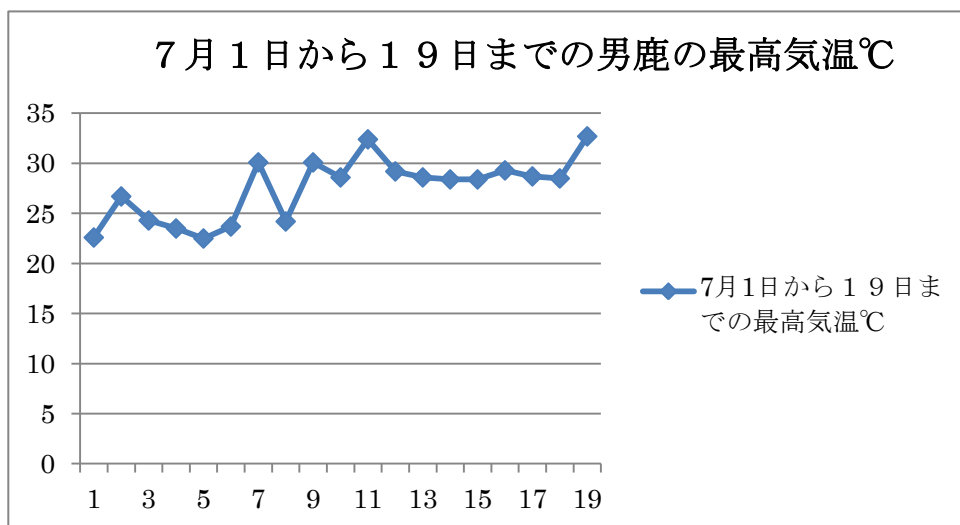
図2

- (1) 船長は、本山の観光案内のテープを放送してから乗り揚げるまでの記憶が曖昧であった。
- (2) 船長は、本事故当時、足が重くて体が重かった。
- (3) 船長は、本事故当時、歩くのが困難であった。
- (4) 船長は、本事故当時、えい航されるためのロープを取る作業が遅かった。
- (5) 船長は、本事故当時、いつもだとすぐにできるもやい結びがなかなかできなかった。
- (6) 船長は、本事故当時、立って話をするのがつらかった。立っていると足が震えた。
- (7) 船長は、本事故当時、めまいや吐き気はなかった。
- (8) 船長は、午前中、気温が高い状況下に2回の遊覧航行で操船を行っていた。
- (9) 船長は、水分をとっていたが、塩分を摂取していなかった。
- (10) 船長は、冷房温度を25℃以下に効かせて事務所で休息をとっていたが、外気温が高くて室内との温度差が大きく、体の負担になった。
- (11) 本事故前の7日間は気温が30℃を下回っていたが、19日になって急に気温が高くなった。

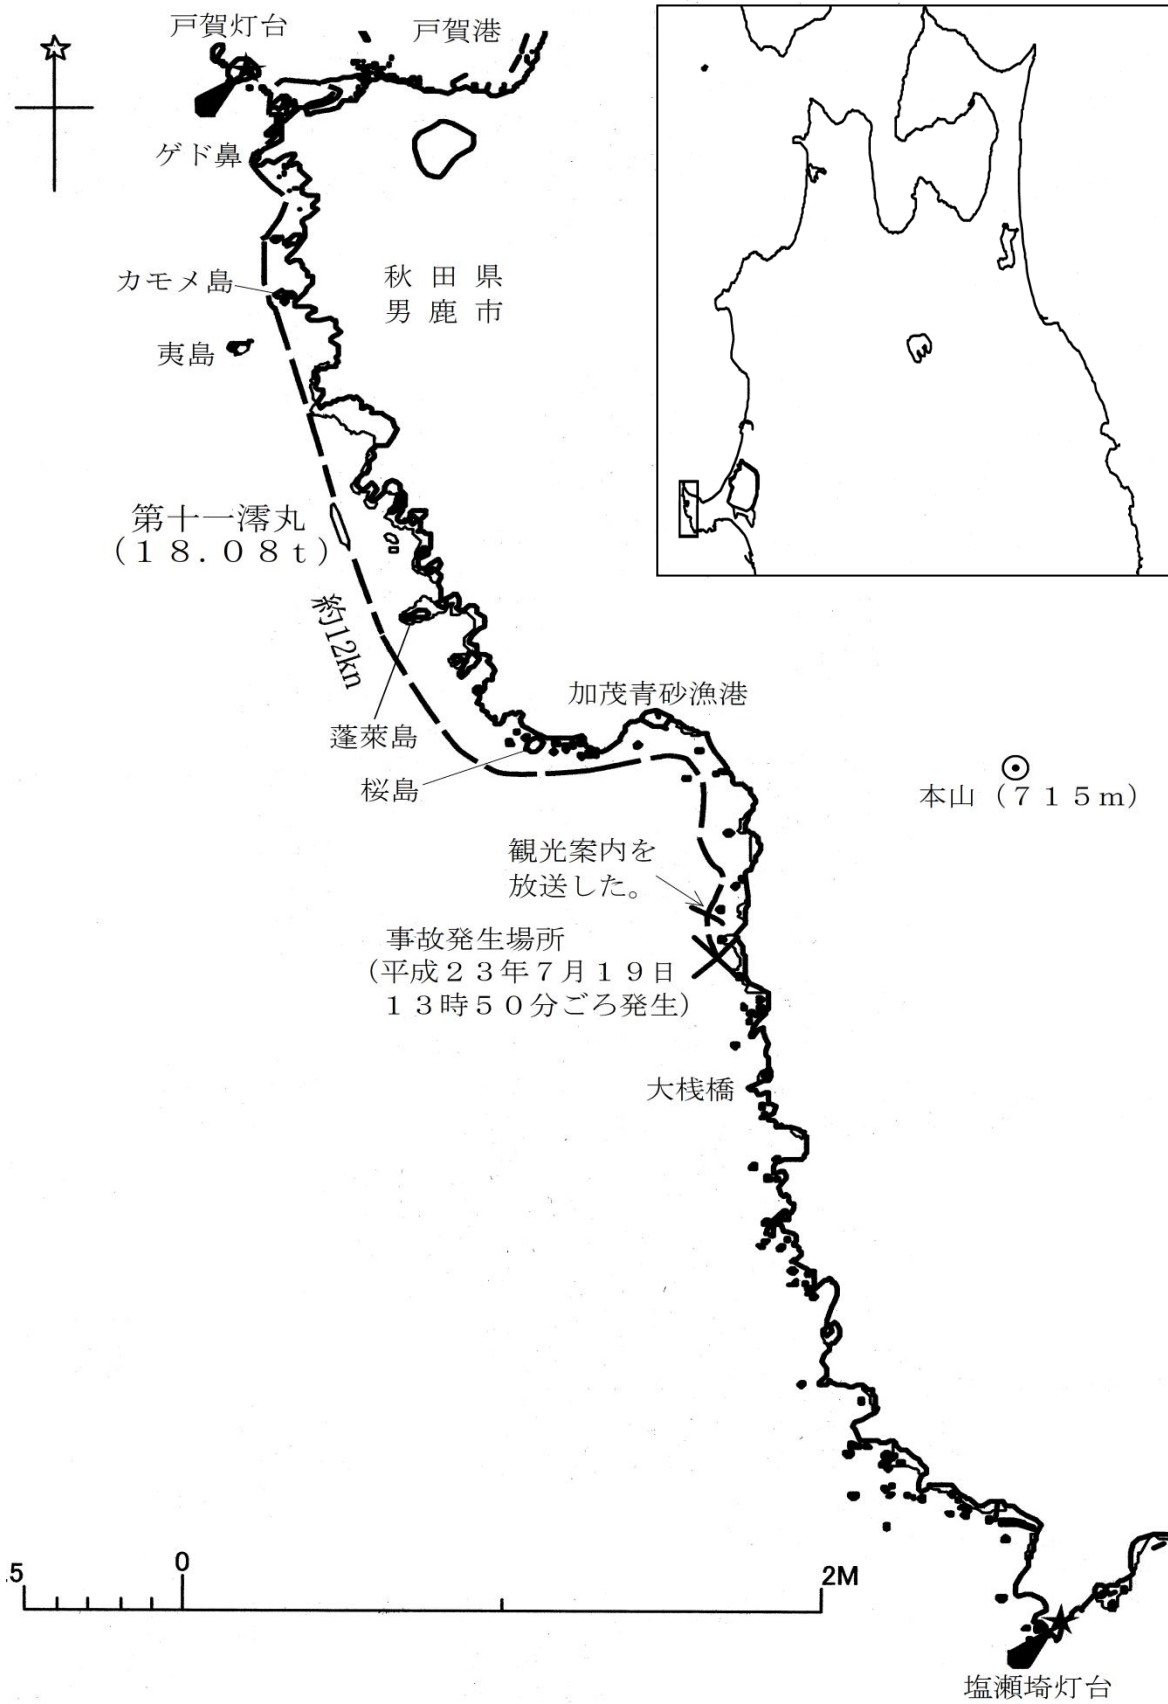
付図1 事故発生経過概略図

本事故の発生日時は、平成 23 年 7 月 19 日 13 時 50 分ごろで、発生場所は、塩瀬埼灯台から真方位 335° 2.5 M 付近であった。

- (2) 船長は、沿岸の島々の近くを航行して加茂青砂漁港沖を通過し、本山南西方沖に至って南進中、軽症の熱中症にかかり、本山の観光案内の放送を行っている頃、注意力の低下を来し、本船は、船長が無意識のうちに左舵が取られた可能性があると考えられる。
- (3) 本船は、左舵が取られたことから、戸賀港南方沖の暗礁に向かう南南東の針路となって航行し、同暗礁に乗り揚げたものと考えられる。

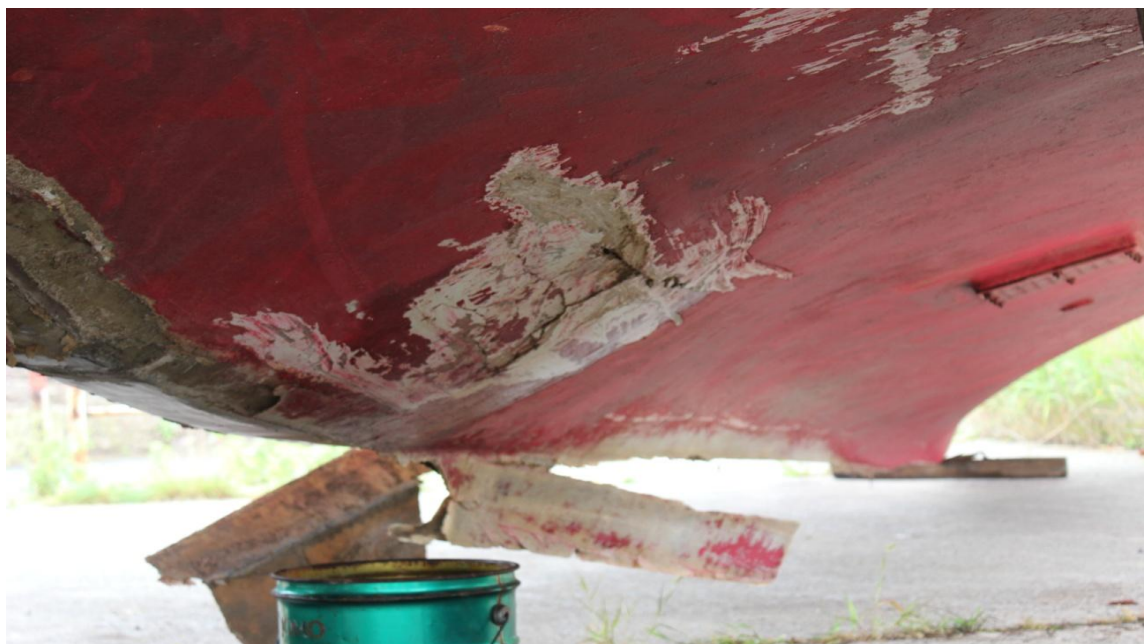
第十一濤丸は、旅客1人が打撲傷を負い、船底外板に亀裂及び凹損を生じて浸水したが、燃料油等の流出はなかった。

現場調査によれば、本船は、船体中央部の船底外板に亀裂を伴う凹損等を生じた。

写真1 船体中央部の船底外板の損傷状況

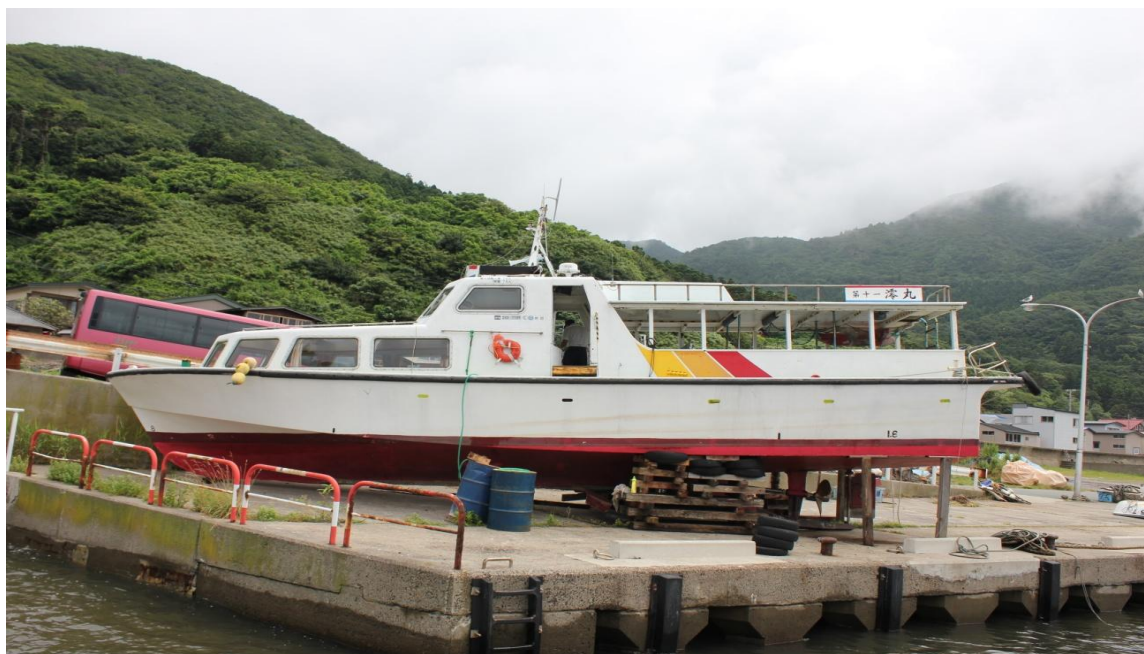
写真2 船体の状況（1）

船体、機関及び機器類に不具合又は故障はなかった。

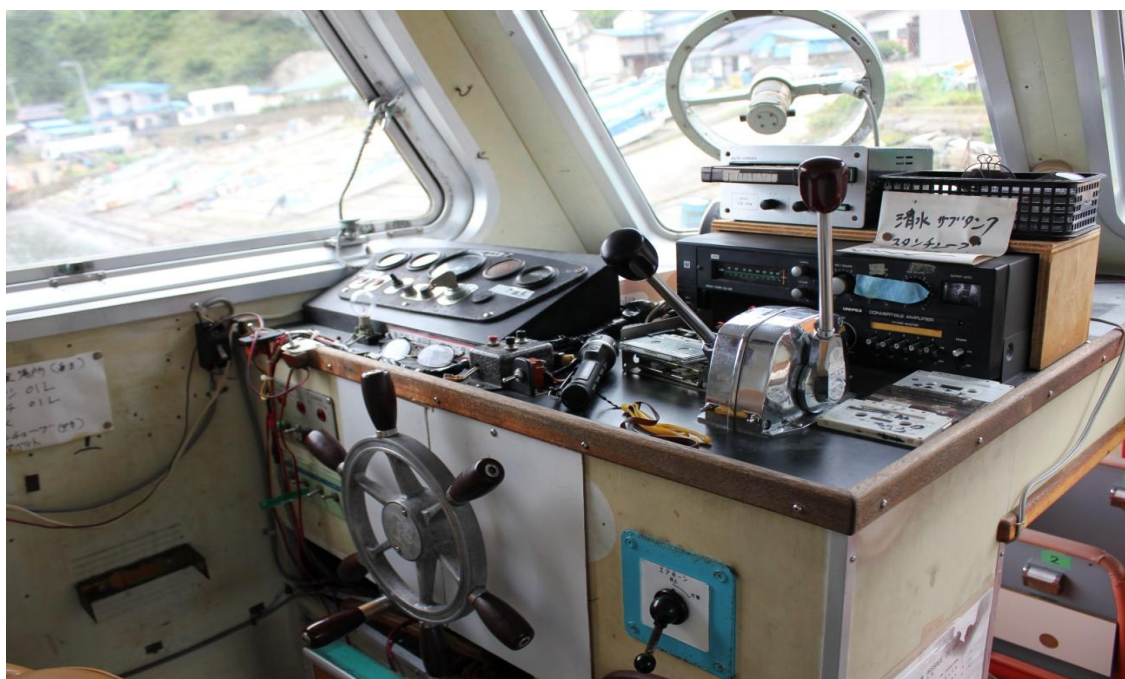
本船は、最大搭載人員が旅客74人船員2人であり、前部に旅客室、中央に操舵室、後部に屋根が支柱で支えられて側面及び船尾が大きく開いている旅客区域を備え、操舵室には、左舷側に置かれた椅子の前面に舵輪、左舷側に主機コンソール、椅子の右舷側に主機操縦レバー、観光案内を放送するテープレコーダー、中央部前面に磁気コンパスが設置され、窓が前面及び側面に設けられて操縦席からの見通しは良く、航海計器は磁気コンパスのみであった。

- (1) 船長は、単独で操船中、戸賀港南方沖で本山の観光案内をカセットテープにより放送したのち、いつも行う船首方の島による山立てにより船位の確認を行っていなかったものと考えられる。
- (2) 船長は、後記 3.2.3 のとおり、軽症の熱中症にかかり、観光案内を放送している頃、注意力の低下を来し、左手だけで舵輪を握って操船していたので、無意識のうちに左手の力が抜けて左手が下がり、本船は左舵が取られた可能性があると考えられる。
- (3) 本船は、左舵が取られたことから、南南東の針路となり、暗礁に向かって航行し、暗礁に乗り揚げたものと考えられる。

写真4 操舵室の状況

A社は、気温が高い日には遊覧航行の航海当直を行う者を2人として運航することとした。
