船舶事故調査報告書

平成25年3月21日

運輸安全委員会（海事専門部会）議決

事故種類	衝突（防波堤）
発生日時	平成23年12月1日 20時11分ごろ
発生場所	秋田県秋田市秋田船川港秋田区南防波堤 秋田市所在の秋田旧南防波堤灯台から真方位304° 1.1海里付近 （概位 北緯39° 46.2′ 東経140° 01.1′）
事故調査の経過	平成23年12月6日、本事故の調査を担当する主管調査官（仙台事務所）を指名した。 原因関係者から意見聴取を行った。
事実情報 船種船名、総トン数 船舶番号、船舶所有者等 L×B×D、船質 機関、出力、進水等	貨物船 ^{ポラリス} ^{メロディ} POLARIS MELODY（パナマ共和国籍）、22,358トン 9455387（IMO番号）、GRAVE LINE SA. 179.90m×28.40m×15.00m、鋼 ディーゼル機関、6,485kW、2010年8月16日
乗組員等に関する情報	船長（大韓民国籍） 男性 63歳 海技免許 不詳 水先人A 男性 68歳 秋田船川水先区1級水先人水先免状 免許年月日 平成9年12月18日 有効期間満了日 平成26年12月17日
死傷者等	なし
損傷	本船 船首部外板に亀裂 防波堤 上部に圧壊（長さ約6m）
事故の経過	本船は、船長ほか19人（大韓民国籍3人、フィリピン共和国籍16人）が乗り組み、平成23年12月1日19時25分水先人A及び水先人Bが乗船し、左舷船首、左舷船尾にタグボートを各1隻取り、船首約8.8m、船尾約9.6mの喫水をもって、19時50分秋田船川港秋田区外港1号岸壁を離岸して香川県直島港に向かった。 水先人Aは、水先人Bを補佐に就け、タグボートを放し、タグボート1隻が港内の基地に向かい、他の1隻が水先人の下船のために本船の右舷方を伴走した。 水先人Aは、20時02分から05分まで速力を上げながら港口に向かい、20時05分ごろ295°（真方位、以下同じ。）の針路、速力約6.3ノット（kn）（対地速力、以下同じ。）で北防波堤突端手

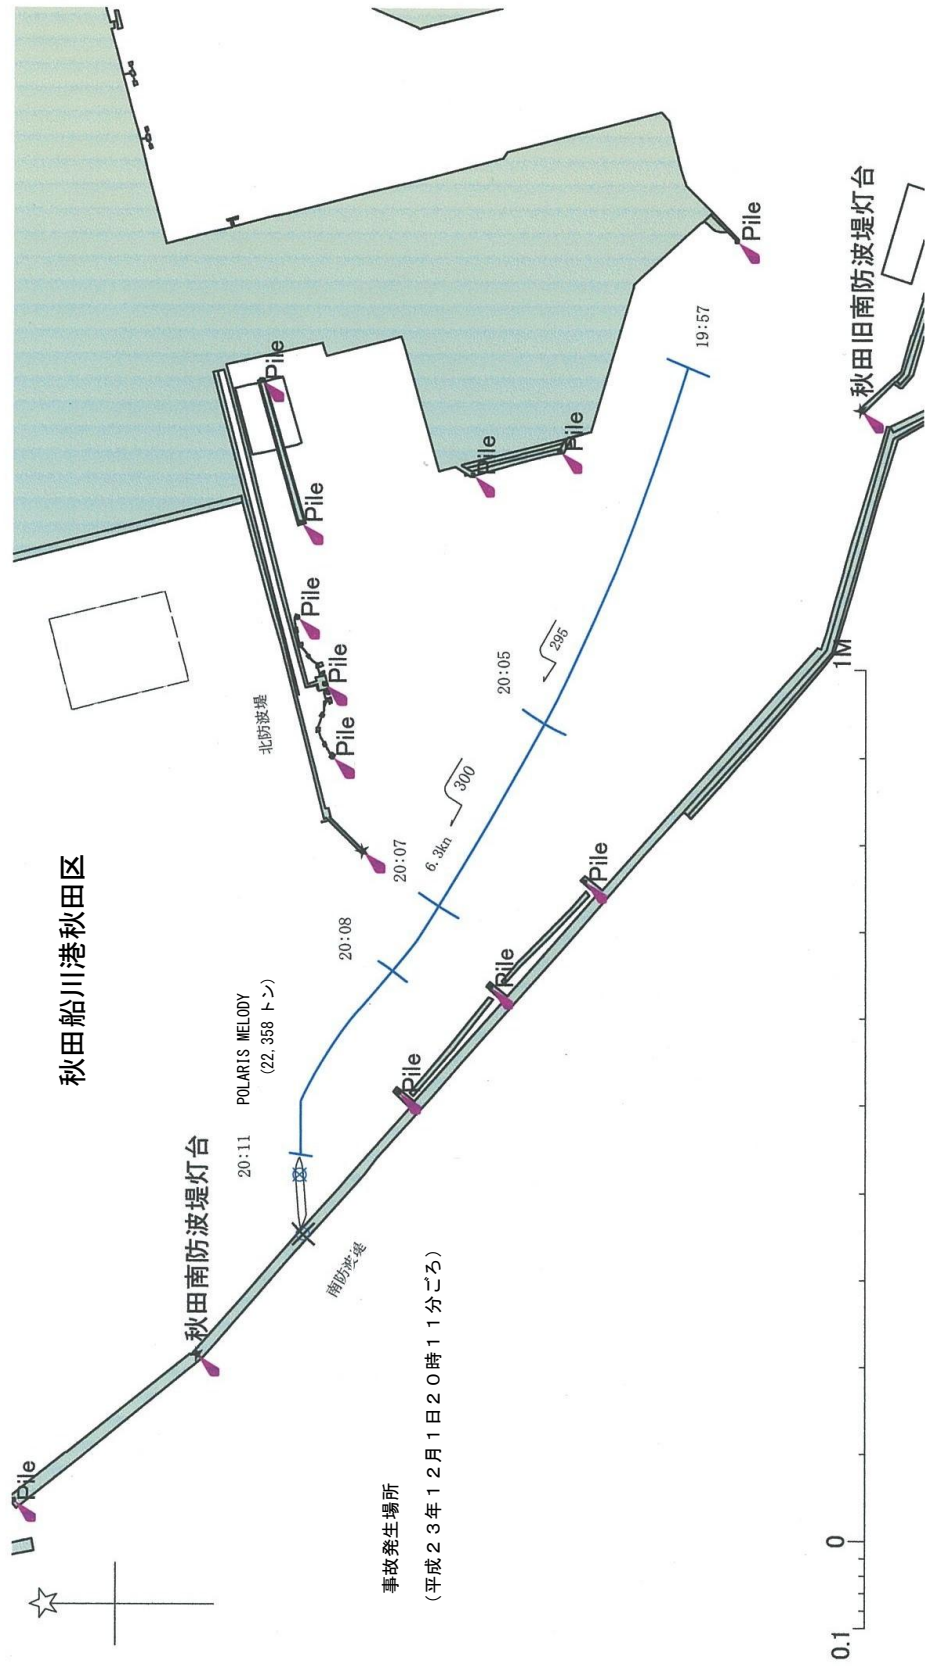
付図1 推定航行経路図

<p>前に差し掛かり、針路300°を指示し、予定針路315°に向けて徐々に変針することとした。</p> <p>本船は、少しずつ右転し、針路が310°になったところ、舵角指示器が左舵一杯を示して操舵機が作動しなくなり、南防波堤に向かって左回頭を始めた。</p> <p>水先人Aは、舵角指示器が左舵一杯を示しているのを見て右舵一杯を指示したが、三等航海士から舵が効かない旨の報告を受け、直ちにノンフォローアップ操舵による緊急操舵を試みたものの操舵できず、機関停止、全速力後進を指示したが、本船は、左回頭を続け、20時11分ごろ約2knの速力で船首部が南防波堤北西部に衝突した。</p> <p>本船は、水先人Aが基地に向かっていたタグボートに戻らせ、2隻のタグボートにより水路中央に移動した。</p> <p>水先人Aは、船長から操舵機が復旧した旨の報告及び港外まで本船を移動させる依頼を受け、港外の錨地まで水先を行い、水先人Bと共に錨地で下船した。</p> <p>(付図1 推定航行経路図 参照)</p>
<p>気象・海象</p>	<p>気象：天気 曇り、風向 北北西、風力 4、視界 良好</p> <p>海象：潮汐 高潮時</p>
<p>その他の事項</p>	<p>乗組員は、操舵システムの点検などを何も行わないでいるうち、操舵機が操舵可能になったものの、どこに不具合が生じたか分からなかった。</p> <p>船橋には、水先人A、水先人B、船長、三等航海士及び操舵手がいた。</p> <p>操舵システムは、操舵室の操舵機から舵機室の追従装置までが日本の製造会社（以下「A社」という。）、舵機室の追従装置のシングルボックス、舵取機及び舵が大韓民国の製造会社（以下「B社」という。）の製品により構成されていた。</p> <p>A社が訪船して操舵システムを調査した結果は、次のとおりであった。</p> <p>本船は、操舵機のNo2システムを使用していた。</p> <p>自動操舵の信号端子のネジ締め状態及びコネクタ等に問題がないことを確認した。</p> <p>No1システム及びNo2システムの追従装置で電気信号を点検し、電磁弁駆動信号が正常であることを確認した。</p> <p>自動操舵、手動操舵、ノンフォローアップ操舵について正常に操舵が行えること、また、シングルボックスの電磁弁駆動信号に問題がないことを確認した。</p> <p>A社製造の操舵システムの製品は、不具合発生に関連している可能性がなかった。</p> <p>A社は、B社製シングルボックス内の圧着端子の圧着状態を点検することを推奨した。</p>
