船舶事故調査報告書

船種船名 ケミカルタンカー 第二旭豊丸

事故種類 乗組員死亡

発生日時 平成24年2月7日 12時26分～29分ごろ

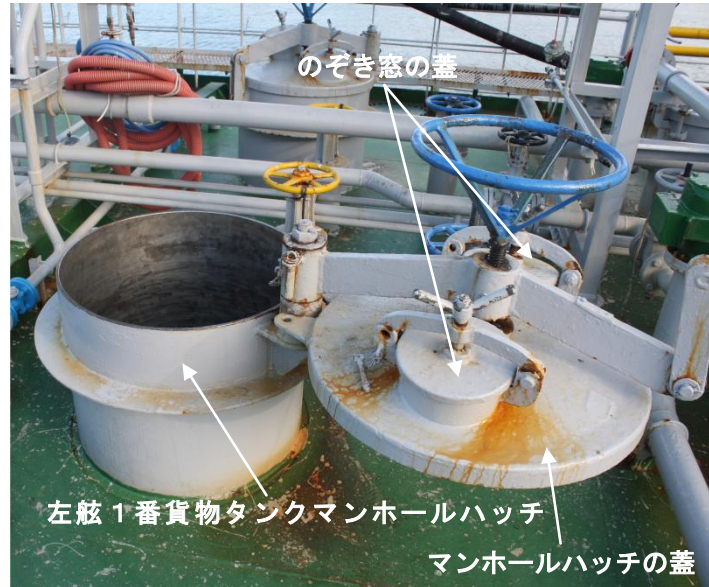
(写真 2.5-1 左舷 1 番貨物タンクマンホールハッチ)

一航士は、12時25分ごろ、右舷1番貨物タンク付近から、左舷1番貨物タンク付近にいた二航士に対して同貨物タンクのマンホールハッチの蓋を開けるよう指示し、二航士がマンホールハッチの蓋を開けている時、クロロホルムの臭いを感じたので、二航士に対し、クロロホルムガスがあるから同貨物タンクには入らないよう伝え、二航士が「うん」とうなずくのを認めた。

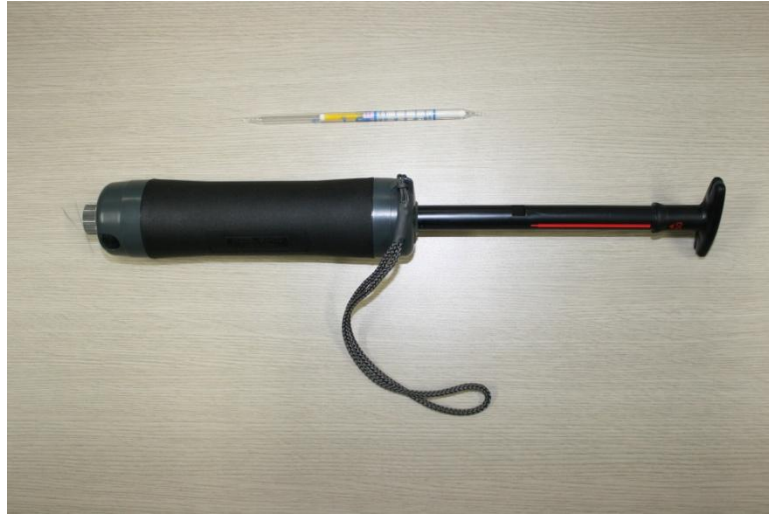
(写真 2.5-8 ガス検知装置及び検知管)

本船は、‘毒性ガス検知を行うガス検知装置及び検知管’（以下「ガス検知装置等」という。）を備えていたが、本船乗組員は一度も使用したことがなかった。また、オペレーションマニュアル及び船舶による危険物の運送基準等を定める告示^{*18}（昭和54年運輸省告示第549号）第2条第10項に基づく別表第8の3には、毒性ガス検知を必要とする化学薬品としてクロロホルムが定められており、クロロホルムのガス検知は、毒性ガス検知装置を

- ① 閉鎖区域へ入る際の酸素及びガス濃度計測の実施について、乗組員に指導を行い、徹底させるとともに、定期的に訪船し、酸素及びガス濃度計測が確実に実施されていることを確認すること。
- ② 船長に対し、酸素及びガス濃度計測の実施状況を記録させるとともに、ガス濃度計測について、ガス検知装置等を使用する場合は、検知管の購入数、使用数及び残数を記録させること。また、定期的に訪船を行い、実施状況の記録、検知管に係る記録を調査し、適正に酸素及びガス濃度計測が実施されていることを確認すること。
- ③ 内航タンカー安全指針、P&Aマニュアルなどに記載のとおり、洗浄水の有無の確認、洗浄水がある場合のストリップングによる除去、乾燥及びガス
