船舶事故調査報告書

船種船名 旅客船 ニューのしま
船舶番号 135339
総トン数 67トン

事故種類 乗揚

発生日時 平成23年11月23日 18時20分ごろ

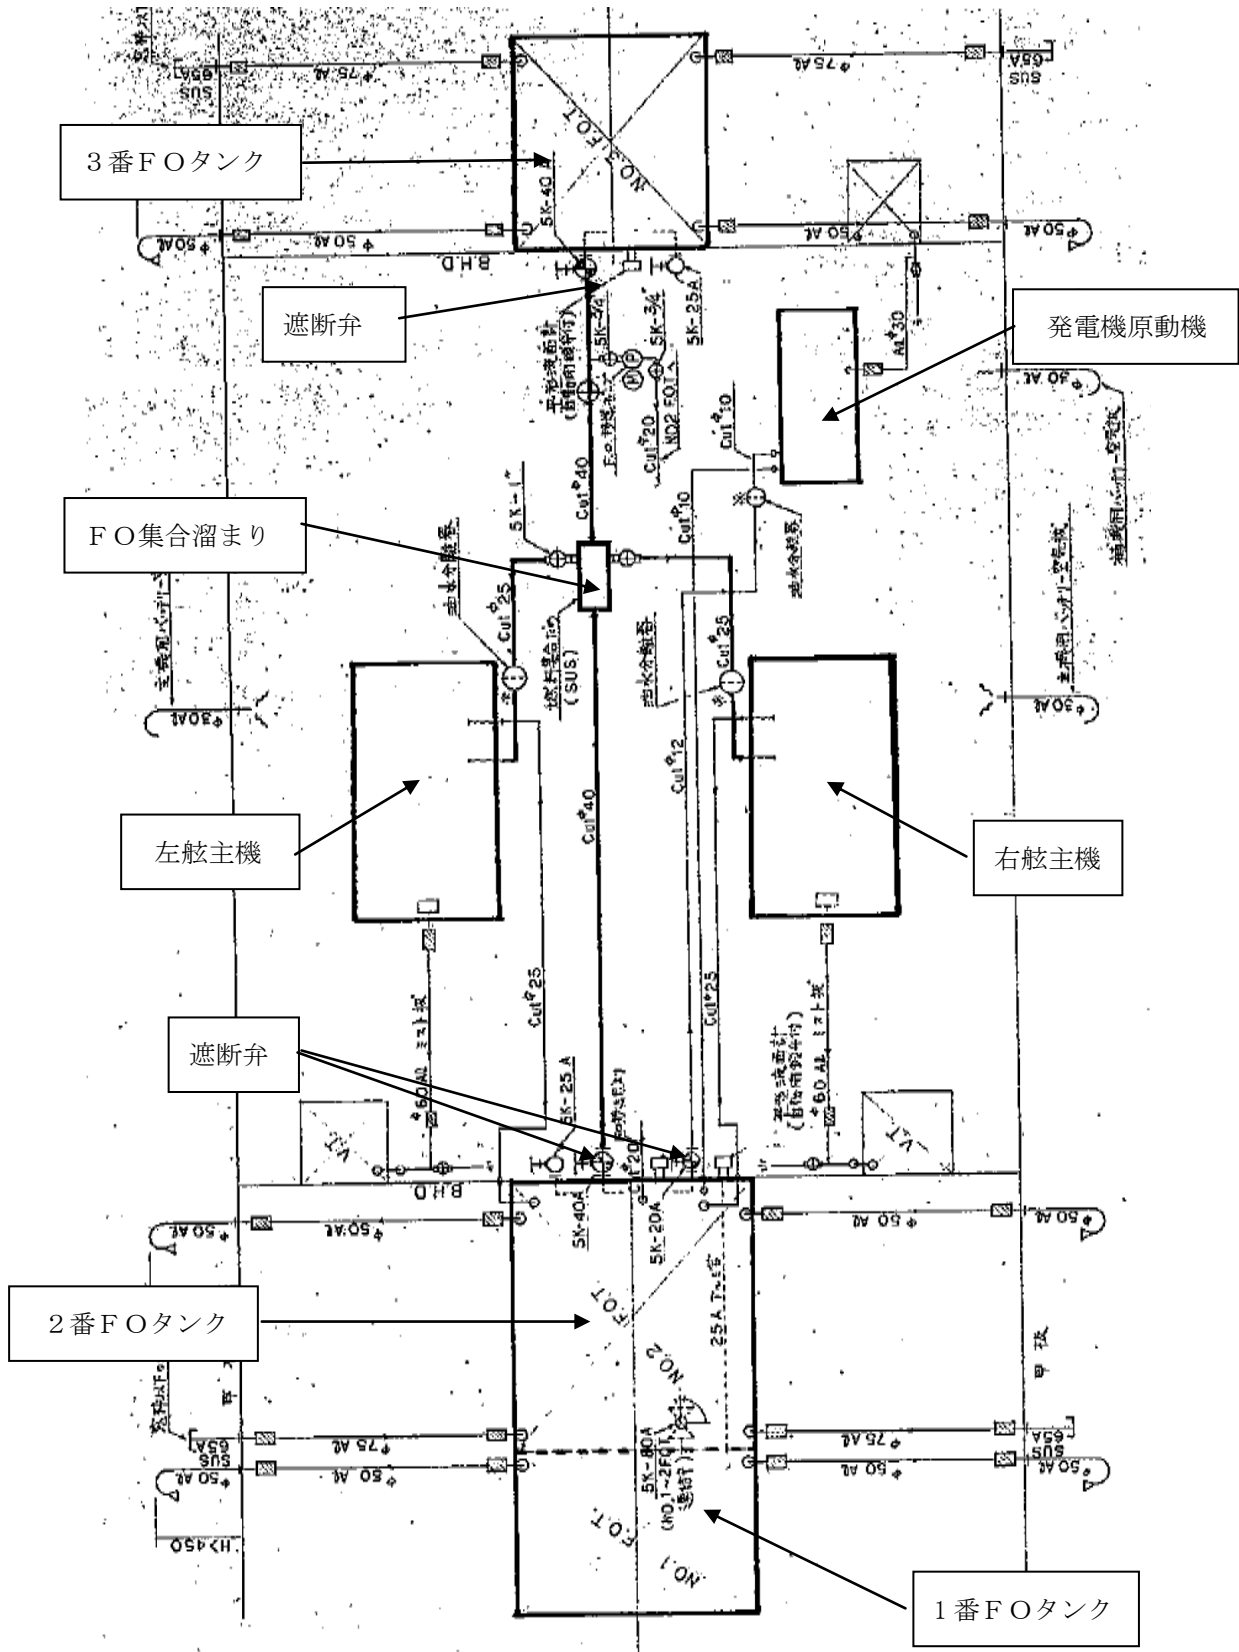
付図2 FO管系統図

両舷主機へのF Oは、2番タンクの主機用のF O非常遮断弁（以下「遮断弁」という。）を通して両舷主機の間の床下にある主機用のF O集合溜まりに至り、同溜まりから各主機用の油水分離器、各主機付属のF Oこし器、F Oポンプ及びF Oフィルターを順次経てF O噴射弁に至っていた。

本船は、2番タンクに取り付けられた2個の遮断弁及び3番タンクに取り付けられた遮断弁1個を常時「開」の状態にしていたが、3番タンクの遮断弁と主機用のF O集合溜まり間の配管にある中間弁1個を常時「閉」の状態にしており、3番タンクのF Oは通常使用しないという考えで両舷主機等の運転が行われていた。

- (1) 2.5.2 及び 2.8 から、本船は、主機が両舷の 2 基備えられ、主機用の FO 集合溜まりから各主機ごとの油水分離器、FO かし器及び FO フィルターを経て各主機に FO が供給されていたが、FO タンクから主機用の FO 集合溜まりまでの FO 供給系統は両舷主機に共通の 1 系統だけであり、本船では 2 番タンクから主機用の FO 集合溜まりへ FO が供給されていたので、何らかの事情で 2 番タンクの主機用の遮断弁が作動した場合には、FO の供給が途絶えて両舷主機が同時に自停することとなるものと考えられる。

ら、2番タンクの主機用の遮断弁が作動して両舷主機へのF Oの供給が途絶えた可能性があると考えられるが、遮断弁が作動するに至った状況を明らかにすることはできなかった。

- (1) A社は、本事故後、予備船として係留されていた姉妹船（旅客船のしま）を代替運航して三田尻港と野島漁港間との定期便運航を維持し、本事故1か月後の平成23年12月22日、中国運輸局の指導に従い、文書で次のことを報告した。
- ① 再発防止策としてあらゆる気象情報を収集し、船長と運航管理者は運航可否の判断を適切に行う。
 - ② 運航航路を変更するときは、出港前に船長から運航管理者に連絡する。
 - ③ 乗組員の安全意識の向上に努め、安全方針を常に確認し、安全最優先の意識を徹底する。
 - ④ 定期的に事故を想定した訓練を実施し、人命の安全を最優先した事故処理対応を確実に行う。
 - ⑤ 安全教育及び事故処理訓練を実施すれば、これを記録して保管する。
 - ⑥ 本船と運航管理者との通信手段を再構築し、また、運航管理補助者を選任するなどして運航管理態勢を強化する。
 - ⑦ 非常時の乗組員配置を現実的に実現可能な配置となるよう改める。
- (2) A社は、本事故で緊急投錨ができなかったことを踏まえ、本船の錨1個を代替運航する姉妹船に移してブルワークの横にロープで固縛し、いつでも緊急投錨ができるようにするとともに、次の再発防止策を決めた。
- ・毎朝のミーティングで安全運航の注意喚起を徹底する。
 - ・機関部乗組員の機器取扱いについて、習熟の訓練を行う。
 - ・非常時の安全確保訓練を行う。
 - ・代替建造船においては、緊急投錨が可能な船体構造を研究し、実現させる。
- (3) A社は、本事故の1年後、本船の代替船を建造して就航させたが、本事故の再発を防止できるよう、代替船においては、錨を船体の最船首部と船尾ブルワークの船外に取り付け、緊急時には直ちに投錨できる構造とし、さらに、FOタンクに付属している遮断弁に電氣的なスイッチを組み込み、同弁が作動した際には操舵室で警報を発する装置を新たに取り付けた。

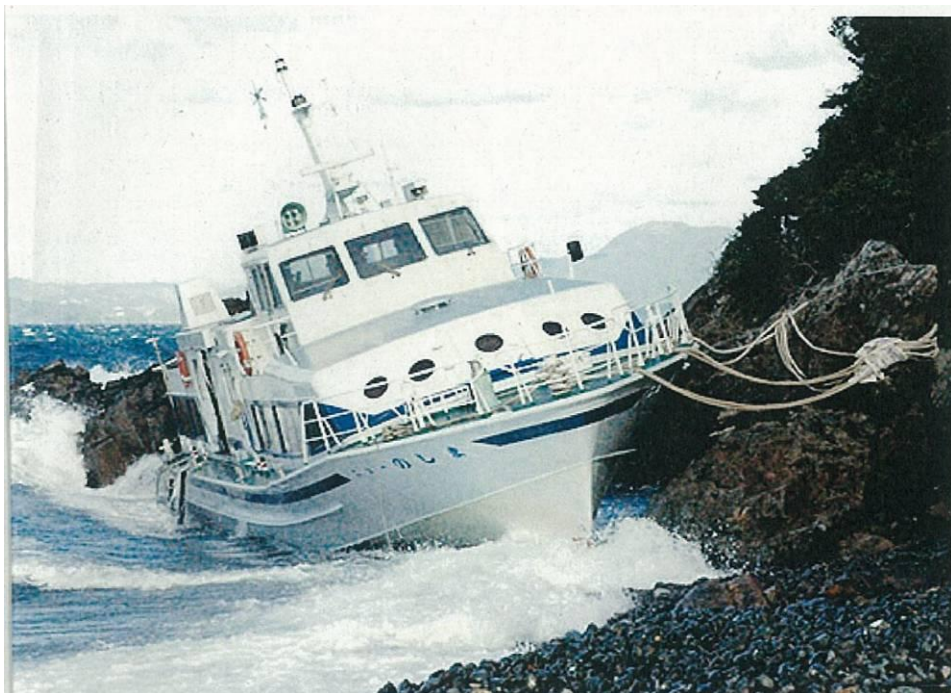
写真2 乗り揚げた本船

本船は、岩場に食い込むような態勢で乗り揚げ、水面下の船側、船底及び燃料油（以下「FO」という。）タンクに亀裂、破口及び凹損を、プロペラ翼に欠損及び曲損を、FO（軽油）約3.0～3.5klが船外に流出する事態をそれぞれ生じたが、流出したFOは、蒸発や強風や荒波による拡散で短時間のうちに自然消滅した。

2.1及び2.2から、本船は、両舷主機が自停して操船不能となって風に圧流され、南東を向いた船首の左舷側が岩場に擦るようにして乗り揚げたものと考えられる。

2.2から、本船は、水面下の船側及び船底に亀裂、破口及び凹損を、プロペラ翼に欠損及び曲損を、FO約3.0～3.5klが船外に流失する事態をそれぞれ生じたものと考えられる。なお、本船は、離礁後に解体処分された。
