## 船舶事故調査報告書

事故種類	乗揚
発生日時	平成24年8月10日 01時11分ごろ
発生場所	愛媛県今治市来島海峡中渡島東方 中渡島灯台から真方位096° 470m付近 （概位 北緯34° 07.05′ 東経133° 00.40′）
事故調査の経過	平成24年8月10日、本事故の調査を担当する主管調査官（広島事務所）ほか1人の地方事故調査官を指名した。 原因関係者から意見聴取を行った。
<b>事実情報</b> 船種船名、総トン数 船舶番号、船舶所有者等 L×B×D、船質 機関、出力、進水等	貨物船 <sup>パンドラ</sup> PANDORA（キプロス共和国籍）、6,701トン 9318917（IMO番号）、MS“PANDORA” INTERSCAN CARRIERS GmbH & Co. KG 132.60m×19.20m×9.20m、鋼 ディーゼル機関、6,300kW、2004年8月（建造）
乗組員等に関する情報	船長（ウクライナ籍） 男性 45歳 船長免状（ウクライナ発給） 交付年月日 2007年5月31日 機関長（フィリピン共和国籍） 男性 48歳 機関長免状（フィリピン共和国発給） 交付年月日 2009年10月24日 （2014年10月23日まで有効）
死傷者等	なし
損傷	右舷船首部から右舷中央部船底外板に凹損を伴う擦過傷
事故の経過	本船は、船長及び機関長ほか9人が乗り組み、コンテナ貨物約2,930tを積載し、船首約4.8m、船尾約6.2mの喫水で平成24年8月10日00時40分ごろ来島海峡航路に入り、針路を122°（真方位、以下同じ）、可変ピッチプロペラを港内全速力前進時の翼角として約13.5ノット（kn）の対地速力で同航路内北寄りを航行した。 本船は、01時01分ごろ、中渡島北方1海里付近で中水道に向けて右転を行い、半速力前進の翼角として予定針路184°にしたところ、主機の「AUTO SLOWDOWN」のアラームがあつて間もなく、01時04分ごろ、主電源を喪失し、主機が停止するとともに、操舵

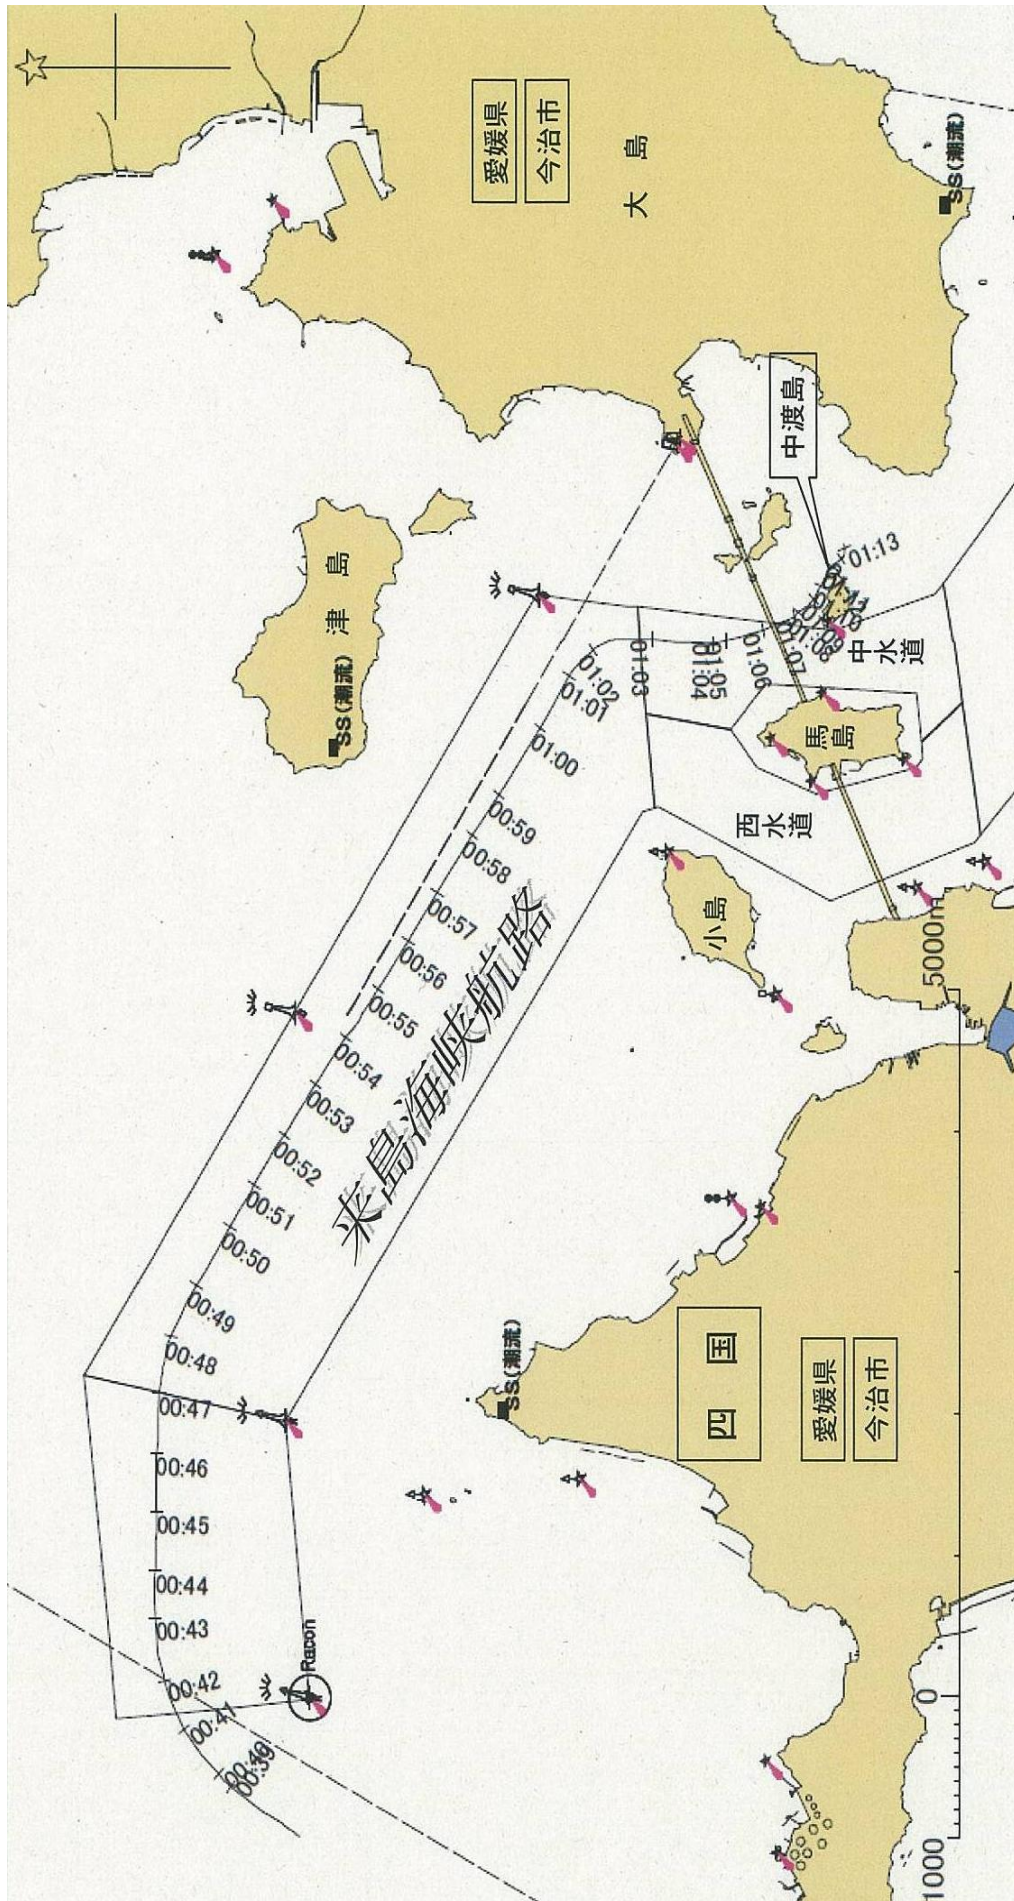
付図1 AIS情報記録による航跡

<p>が不能となった。</p> <p>本船は、徐々に速力が落ちるとともに、潮流により南南東方に圧流され、来島海峡航路を外れて中渡島の北岸近くを漂流し、01時10分ごろ右舷錨を投下したが、01時11分ごろ、中渡島灯台から096°470m付近において、船首を東方に向けて船底をゴーノ石の浅所の暗岩に乗り揚げ、擦過したのち、錨鎖により船首を北方に向けて停止した。</p> <p>本船は、その後、主電源が復旧し、憩流時に自力で離礁した。</p>
気象・海象	<p>気象：天気 晴れ、風 なし</p> <p>海象：潮流 南流約4kn、潮汐 上げ潮の中央期、潮高 約285cm（今治市小島）</p>
その他の事項	<p>主電源として利用できる発電機は、主機により継手及び変速機を介して駆動される軸発電機（出力1,200kW）のほか、独立動力の2台の発電機（出力350kW／1台）（以下「予備発電機」という。）があり、航海中は本事故当時も含め、軸発電機が連続で単独運転されていた。</p> <p>本事故当時の船内電力負荷は、450kWであった。</p> <p>軸発電機と予備発電機の並列運転はできず、出入港時には、軸発電機がバウスラストの電源専用、予備発電機2台が船内電源専用それぞれ使用されていた。</p> <p>狭水道通過時には、予備発電機が状況に応じて運転されていた。</p> <p>軸発電機の主電源が喪失した際、予備発電機への自動切替が行われたが、出力不足で2台目の予備発電機が追加始動したものの、本事故発生までに主電源は復旧しなかった。</p> <p>機関長によれば、主機の排気温度が530℃を越えると「排気温度上昇」のアラームが作動し、排気温度を下げるため、「AUTO SLOWDOWN」のプログラムが作動するようになっていた。</p> <p>海図W132（来島海峡）によれば、中渡島東端から東方約200mにかけて20m等深線内に東西100mのゴーノ石の浅所があり、浅所には、水深8.4m及び2か所の暗岩の記載がある。</p> <p>船舶自動識別装置（AIS）の情報記録によれば、本船の船位等は、付表1のとおりであった。</p> <p>（付図1、2 AIS情報記録による航跡、付表1 本船のAIS情報記録（抜粋）による船位等 参照）</p>
