船舶事故調査報告書

船種 船名 漁船 第五十八伊勢丸
漁船登録番号 HK1-917
総トン数 159トン

船種 船名 漁船 第三十八福井丸
漁船登録番号 HK2-21360
総トン数 19トン

事故種類 衝突
発生日時 平成23年8月28日 03時25分ごろ
発生場所 北海道根室市納沙布岬東南東方沖
納沙布岬灯台から真方位117°59.8海里付近
(概位 北緯42°56.0' 東経147°02.0')

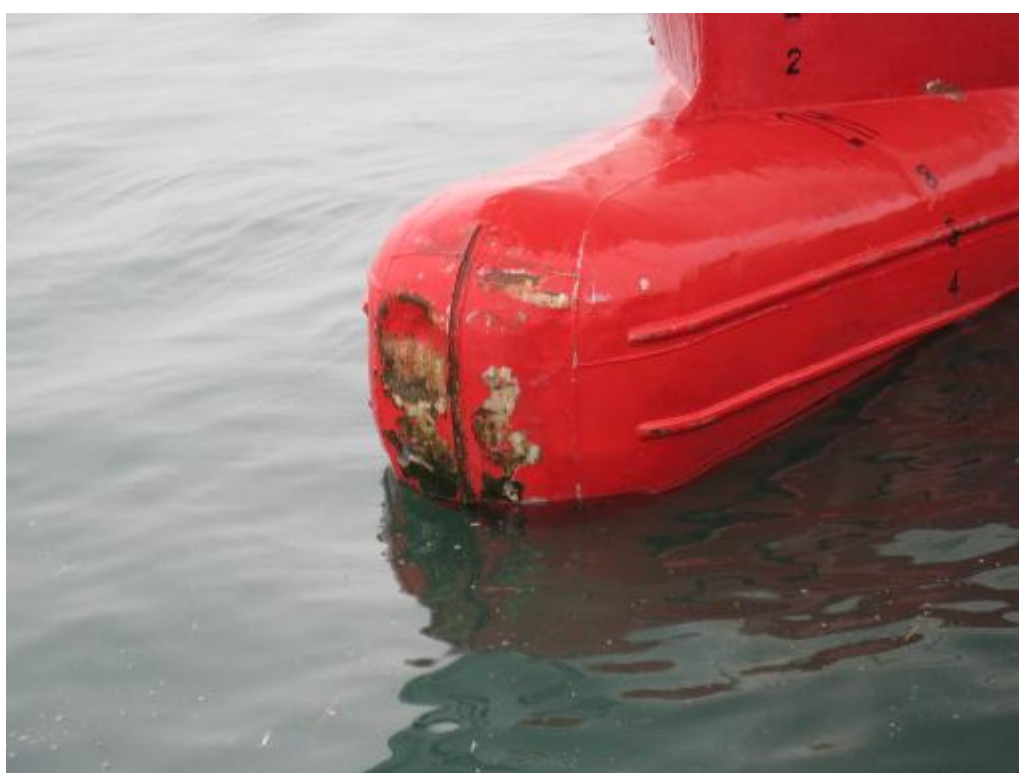
写真2 A船の損傷状況

船長A及び漁ろう長Aの口述によれば、A船の船首がやや斜めの角度でB船の左舷船尾に衝突したのち、B船の左舷船尾側を擦るように離れた際、球状船首右舷側に凹損及び擦過傷等が生じ、船首の集魚灯3本が破損した。なお、油の流出はなかった。

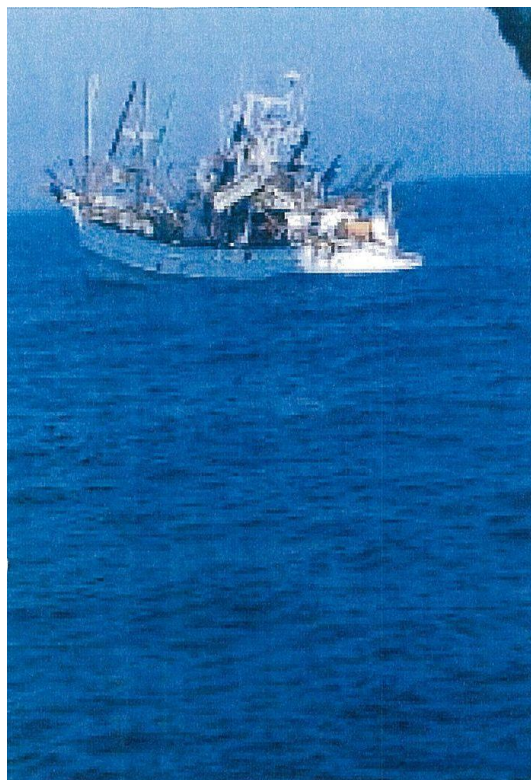
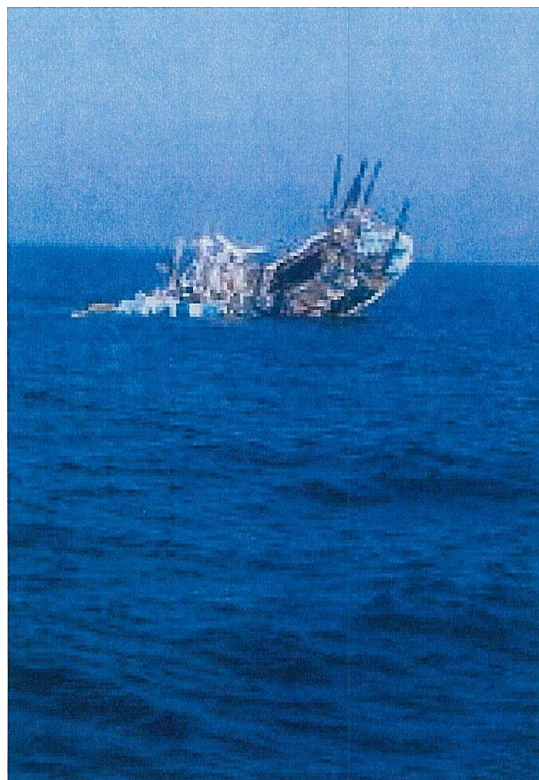
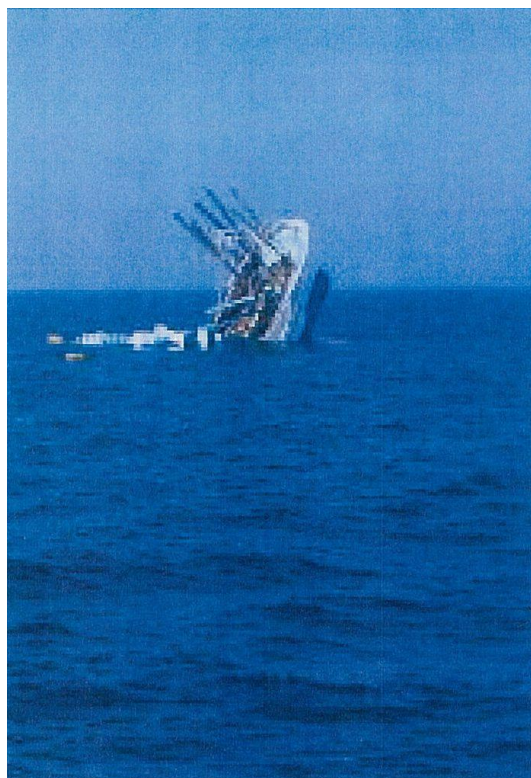
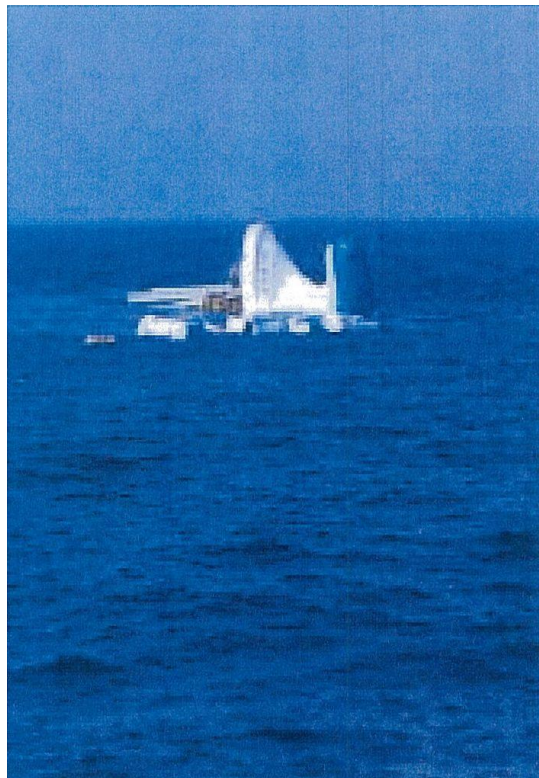
写真3 B船の沈没状況

B船は、左舷船尾の水面下の機関室付近に破口が生じて浸水し、09時12分ごろ、衝突場所付近で沈没した。

船長Bの口述によれば、衝突直前、A船が右側に舵を取って球状船首がB船の左舷船尾の水面下に衝突したのち、左舷船尾の水面下の機関室付近に破口が生じて浸水し、沈没した。
