# 船舶事故調査報告書

船種船名 押船 第八なぎさ丸

事故種類 転覆

発生日時 平成23年11月10日 09時30分ごろ

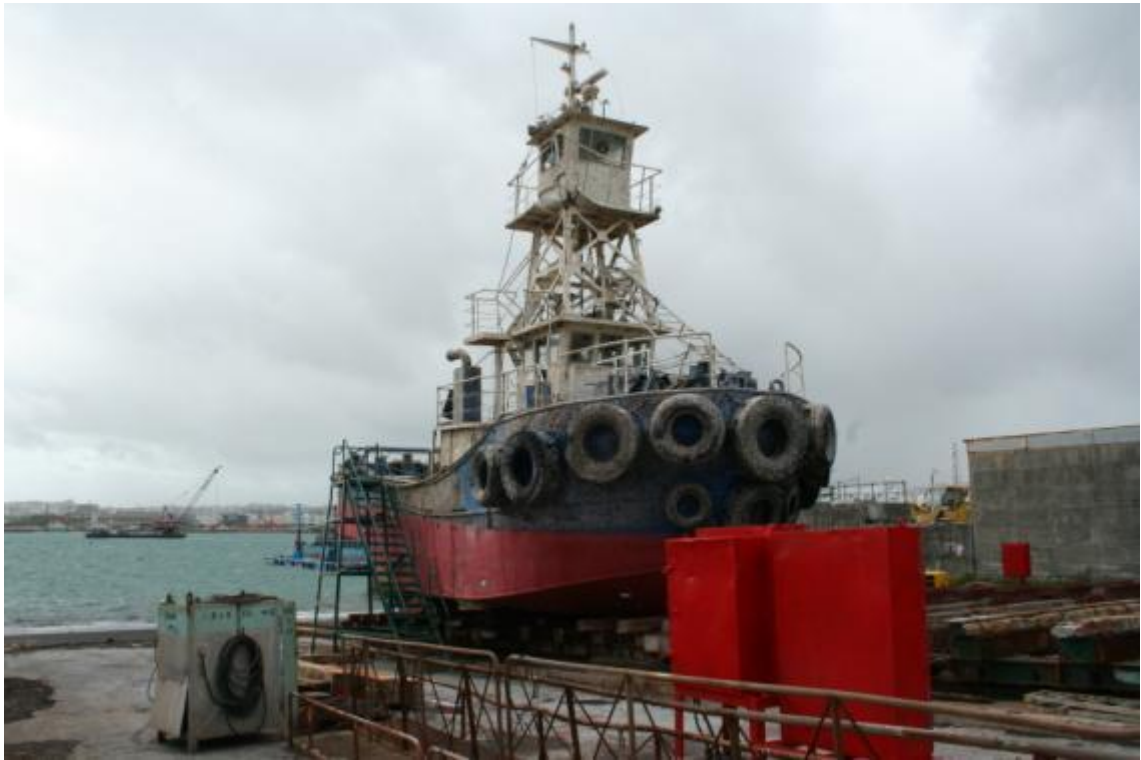
写真 1 本船の全景①

本船には、目立った損傷はなかったが、引揚げ時に本船をつるワイヤが上部操舵室周囲の右舷側の通路に掛かり、同部分に曲損を生じた。

本船は、操舵室、機関室及び甲板上の各設備に濡損を生じ、引揚げ後に全損処理された。

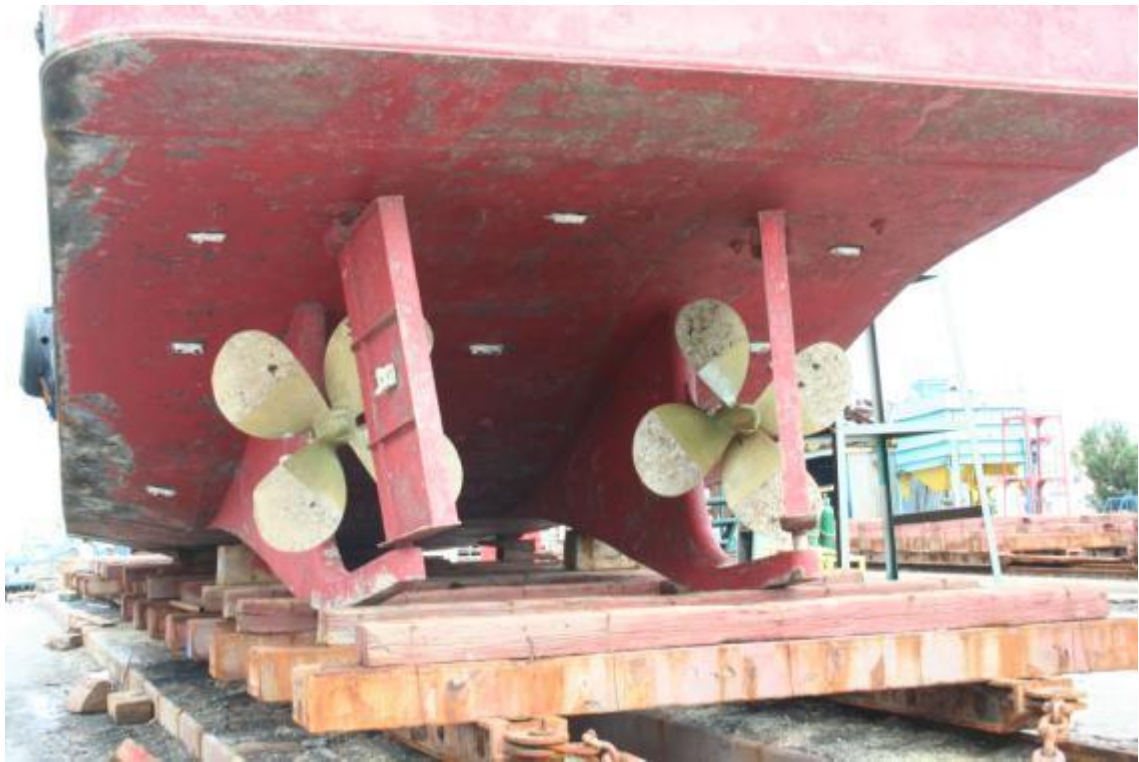
写真3 舵の状況

舵は、着底状態では左一杯に取られていたが、引揚げ時に移動していた。  
操舵室の機関操縦レバーは、両舷共に前進であり、目盛が7.5を指していた。  
操舵室の左舷後部通路に1基、甲板中央部に1基、計2基の発電機が搭載されていた。

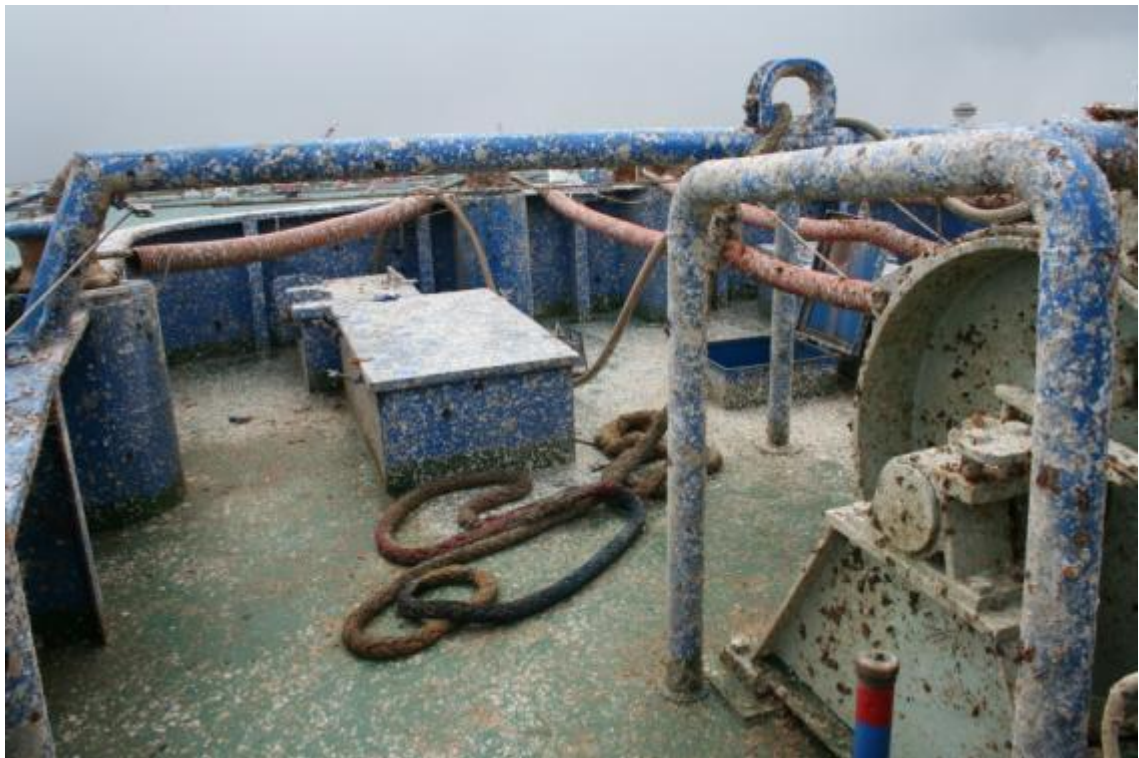
写真4 後部甲板

本船の後部甲板上の各ハッチ類は水密であり、施錠はされていなかったが、全て閉鎖されていた。

船尾甲板下にはガッタウェイ<sup>\*1</sup>はなく、甲板中央部両舷側方及び甲板後部両舷側方にそれぞれ1個のスキャッパー<sup>\*2</sup>が設けられており、甲板中央部両舷側方に、それぞれ2個の放水口が設けられていた。
