船舶事故調査報告書

船種船名 ダイビング船 happy
船舶番号 293-39071 沖縄
総トン数 4.7トン

事故種類 浸水
発生日時 平成24年4月3日 14時30分ごろ
発生場所 沖縄県石垣市観音埼北西方沖
石垣市所在の琉球観音埼灯台から真方位302° 1.1海里付近
(概位 北緯24° 22.5' 東経124° 05.7')

平成25年3月21日
運輸安全委員会(海事専門部会)議決
委員 横山 鐵 男(部会長)
委員 庄 司 邦 昭
委員 根 本 美 奈

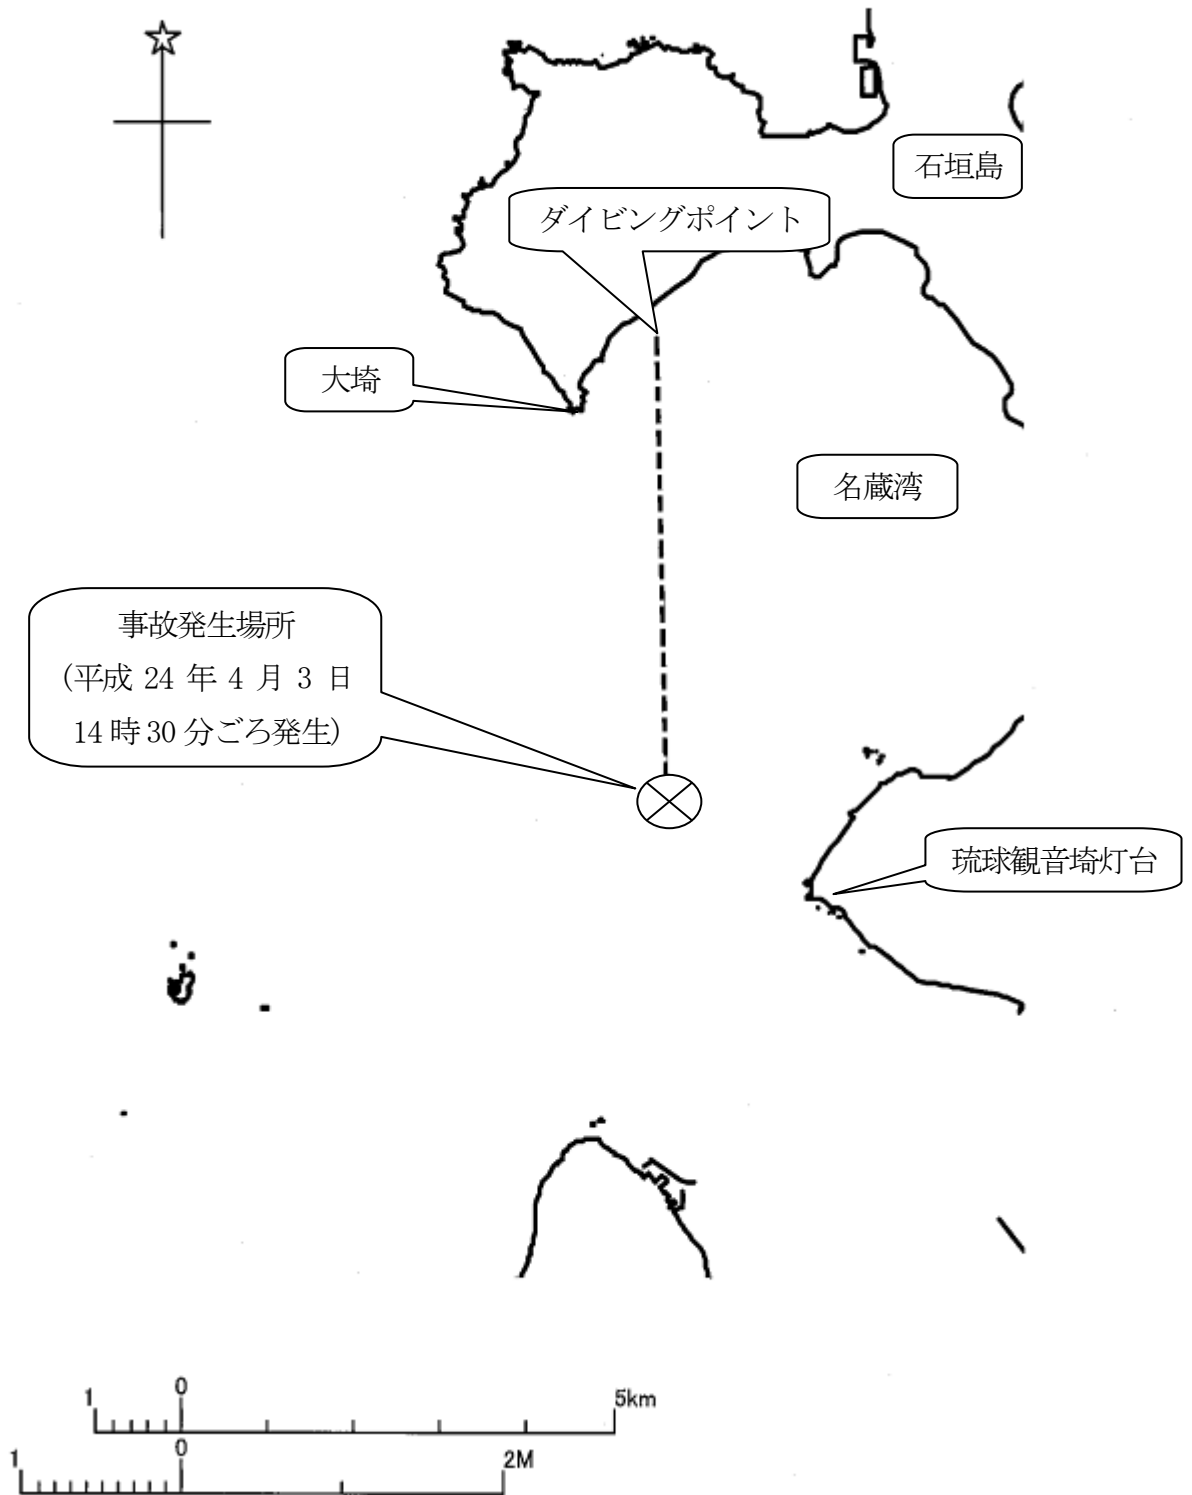
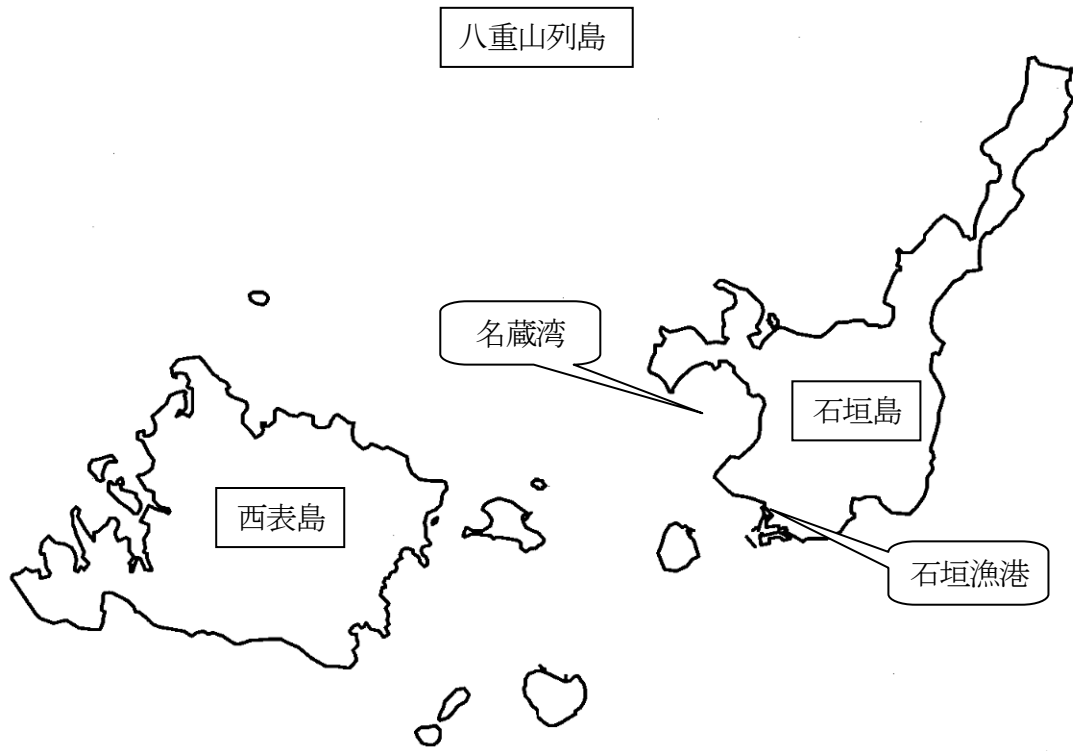
付図1 事故発生経過概略図

本事故の発生日時は、平成24年4月3日14時30分ごろで、発生場所は、琉球観音埼灯台から真方位302° 1.1海里(M)付近であつた。

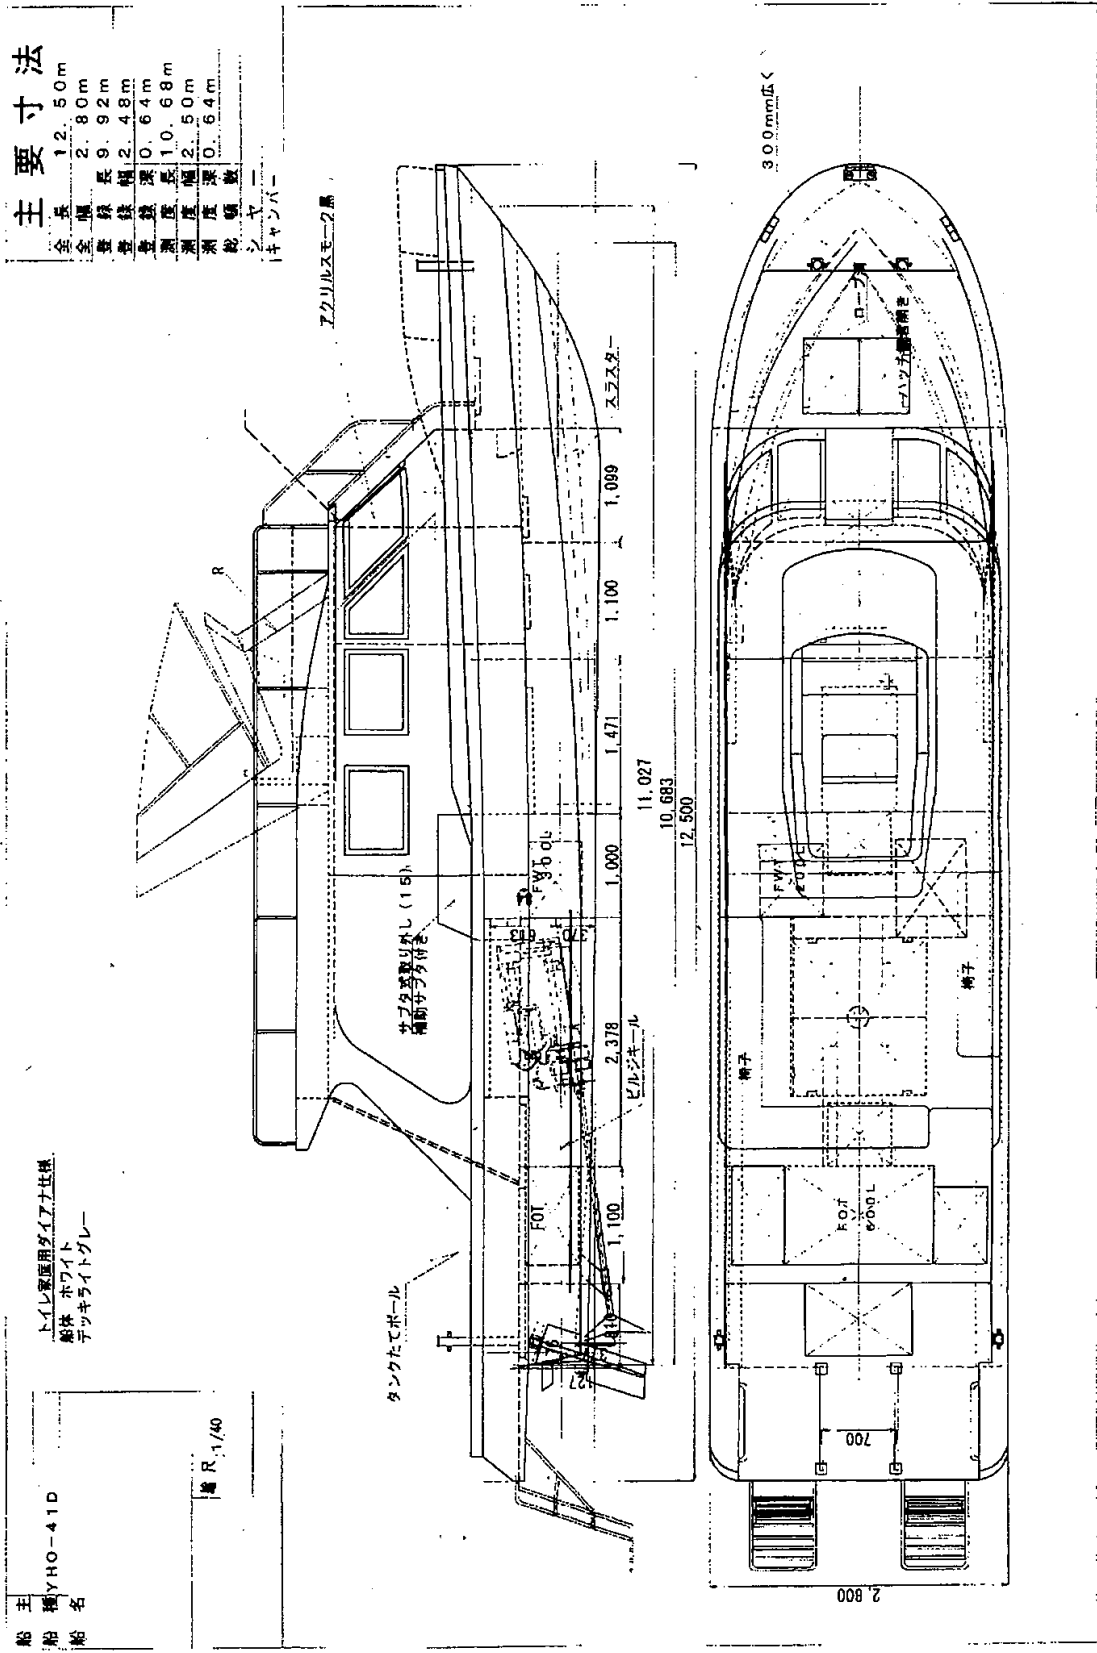
付図2 A船の一般配置図

A船は、甲板の端に排水溝があり、船尾甲板下に3か所の倉庫が設けられ、倉口がハッチカバーにより蓋をされており、カバーの裏側には水密のためのパッキンが付けられていたが、施錠できるものではなかった。

えて船尾甲板に打ち込み、船尾甲板の倉口のハッチカバーが、施錠できるものでなかったため、海水で浮き上がって船尾甲板下の3か所の倉庫に浸水したことから、船尾方向に傾斜して更に波の打ち込みが増え、機関室も浸水した。

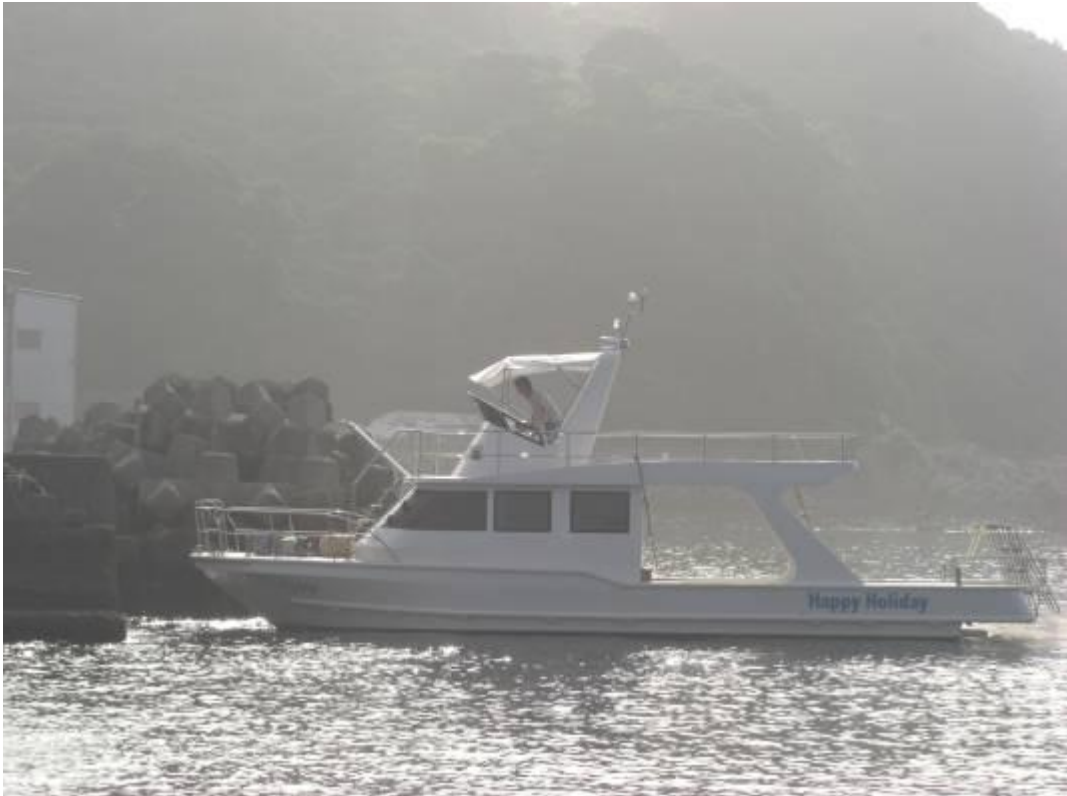
写真1 A船

A船は、浸水して半水没状態になり、船室、甲板設備、機関室内各設備等に濡損を生じた。なお、A船は、漂流して座礁した際、フライングブリッジの天幕及び船首のスタンションを曲損し、船尾のトランサムステップを折損して船尾に2つ備えられていた昇降用のラダーが脱落した。

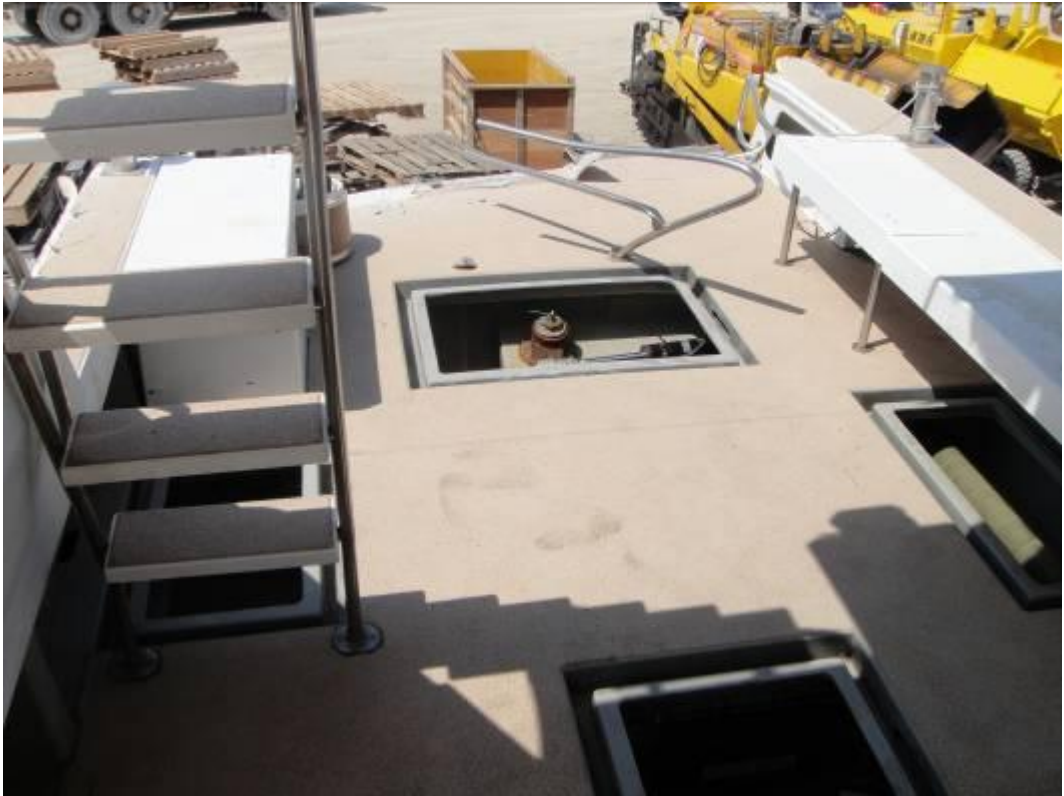
写真3 A船の船尾甲板

A船は、バリアフリー設計となっていたので、船尾甲板に船体中央まで貫く平らな甲板が採用されており、船尾方向から波を受けて航行する場合、船尾から時々波が船尾甲板に打ち込んでいたことから、波が船尾甲板に打ち込みやすい船型であった。

- (6) A船は、船尾方向から波を受けて航行する場合、波が船尾甲板に打ち込みやすい船型であったことから、波が連続して船尾甲板に打ち込むようになり、また、船尾甲板の倉口のハッチカバーが、施錠できるものではなかったため、海水で浮き上がって船尾甲板下の倉庫に浸水したものと考えられ、波が船尾甲板に打ち込みやすい船型であったこと、及び船尾甲板の倉口のハッチカバーが施錠できるものでなかったことは、本事故の発生に関与した可能性があると考えられる。

船舶の運航者は、自船について、波の打ち込みなどの航行の安全に係る弱点を考慮し、出港前に気象及び海象に関する詳細な情報を入手して出港の可否を決定するとともに、気象及び海象の悪化が予測される時は、速やかに帰航を行い、また、航行中に気象及び海象が悪化したときは、速やかに最寄りの安全な場所に避難すること。

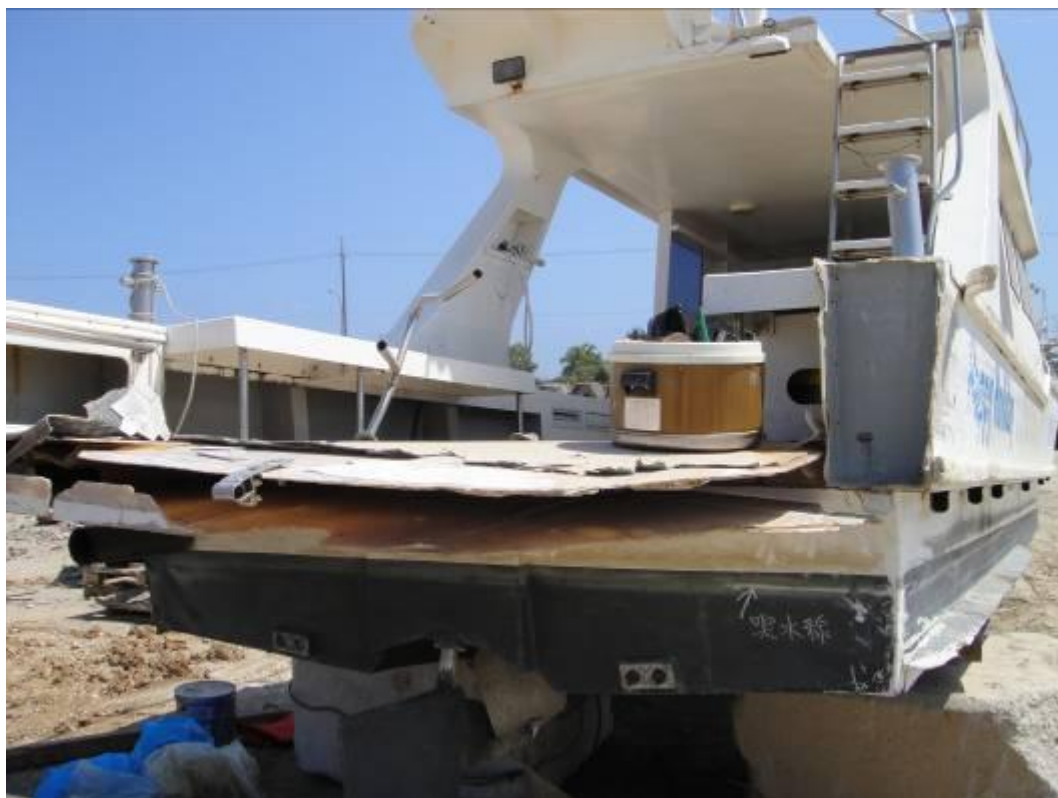
写真5 A船の漂流後の船尾の損傷状況

なお、A船は、漂流して座礁した際、フライングブリッジの天幕及び船首のスタンションを曲損し、船尾のトランサムステップを折損して船尾に2つ備えられていた昇降用のラダーが脱落した。
