# 船舶事故調査報告書

船種船名 コンテナ船 EVER UNISON

事故種類 衝突（岸壁）

発生日時 平成24年4月20日 21時10分ごろ

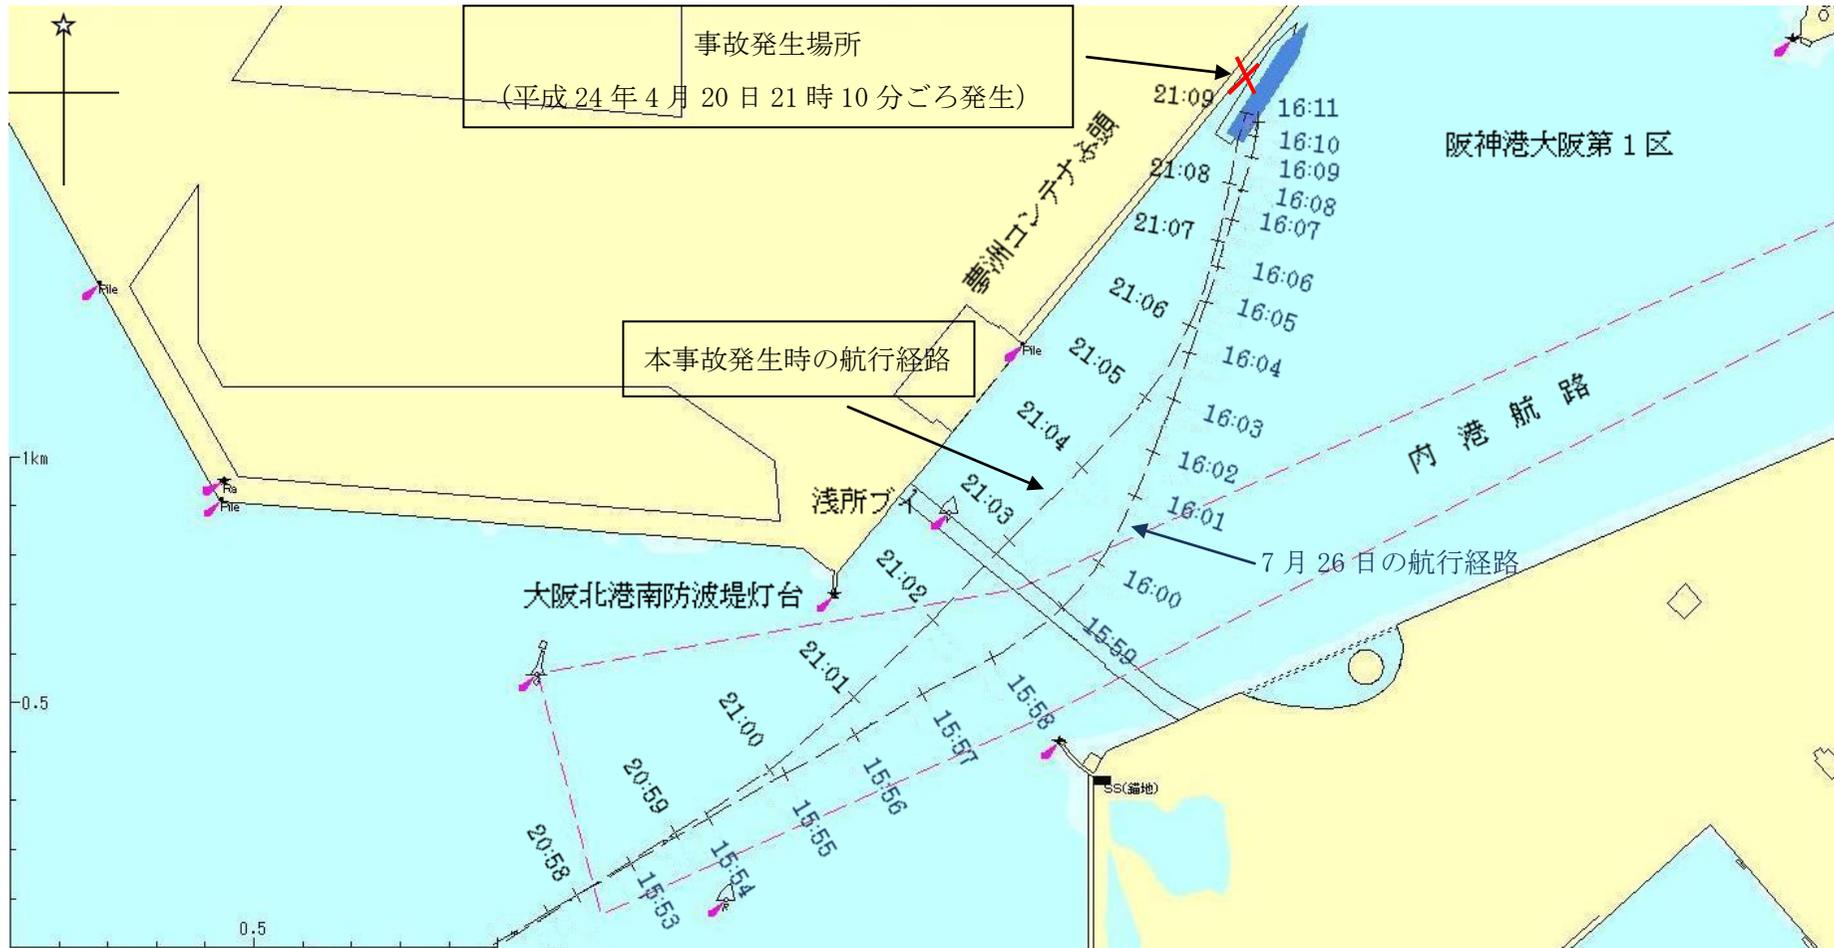
付図1 本事故発生時及び7月26日の各航行経路図

- (1) 内港航路西口を通過したのは、15時52分33秒ごろであり、船首方位約059°、対地針路約060°及び速力約6.4knであった。
- (2) 内港航路北側境界を通過したのは、16時00分12秒ごろであり、船首方位約025°、対地針路約033°及び速力約4.5knであった。
- (3) 本件岸壁の前面に達したのは、16時11分53秒ごろであり、船首方位約033°、対地針路約348°、速力約0.7kn及び離隔距離約40mであった。

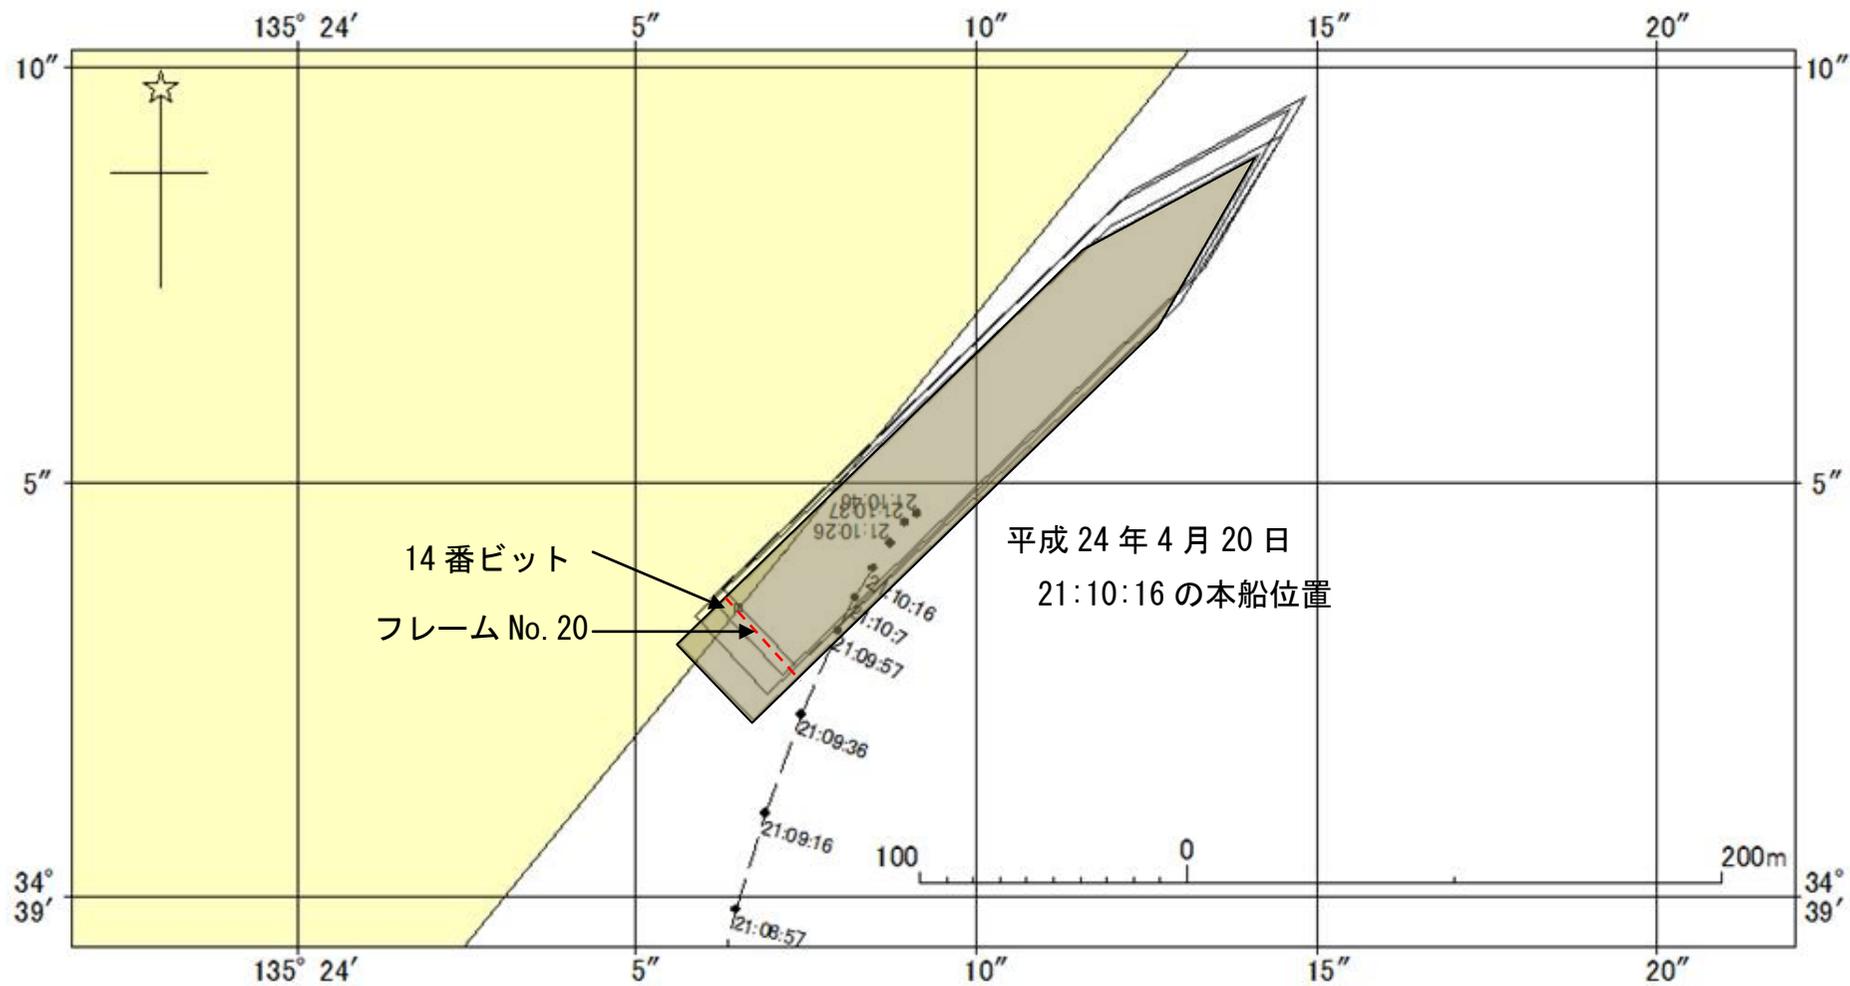
付図2 本事故発生時の本船位置図

2.1、2.3、2.4及び2.8.2から、本事故の発生日時は、船体に凹損が生じたフレームNo.20の位置及び周辺に船体塗色と同色の塗料片が散乱していたNo.14ビットの位置とが重なる21時10分ごろであり、発生場所は、大阪北港南防波堤灯台から038°1,360m付近であったものと考えられる。

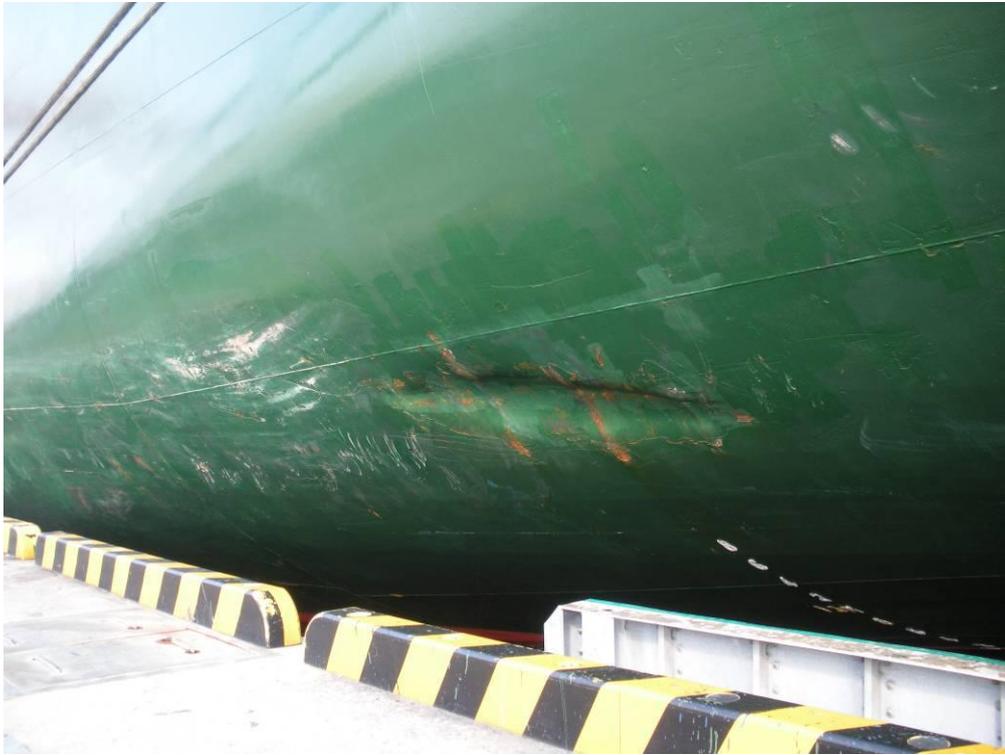
本船は、船尾端から約26.3mの所に位置するフレームNo.20付近の左舷後部の外板に幅約1m、長さ約2.5m及び深さ約0.3mの凹損並びにその前方に長さ約10mの擦過傷を生じていた。

写真 3 左舷後部外板の凹損

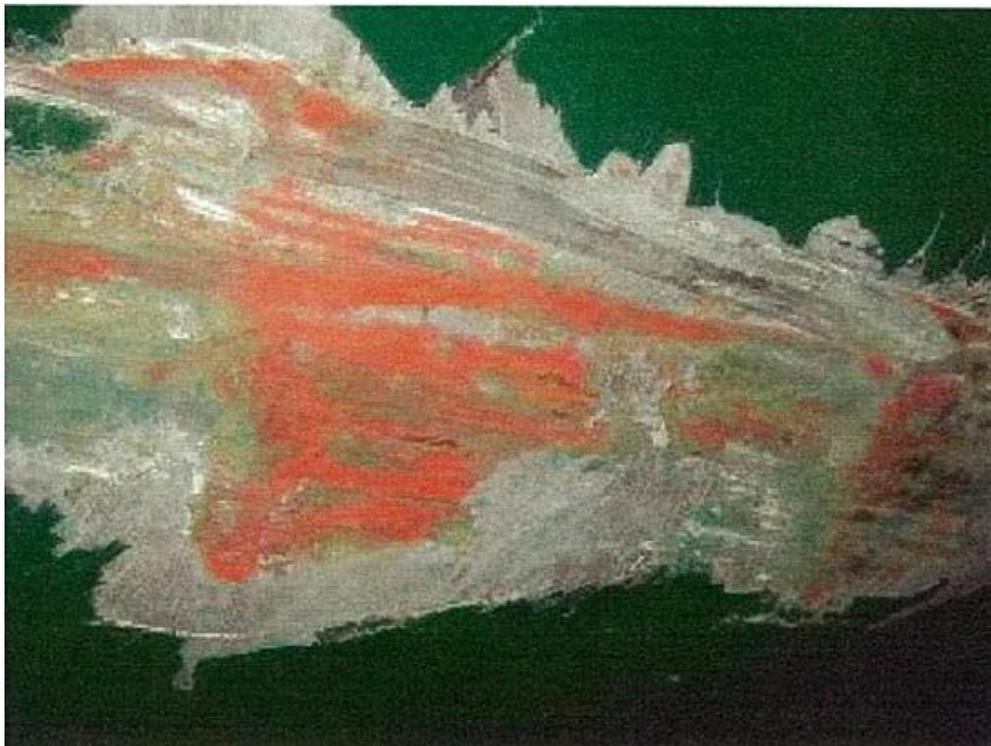
写真 4 左舷後部外板の擦過傷

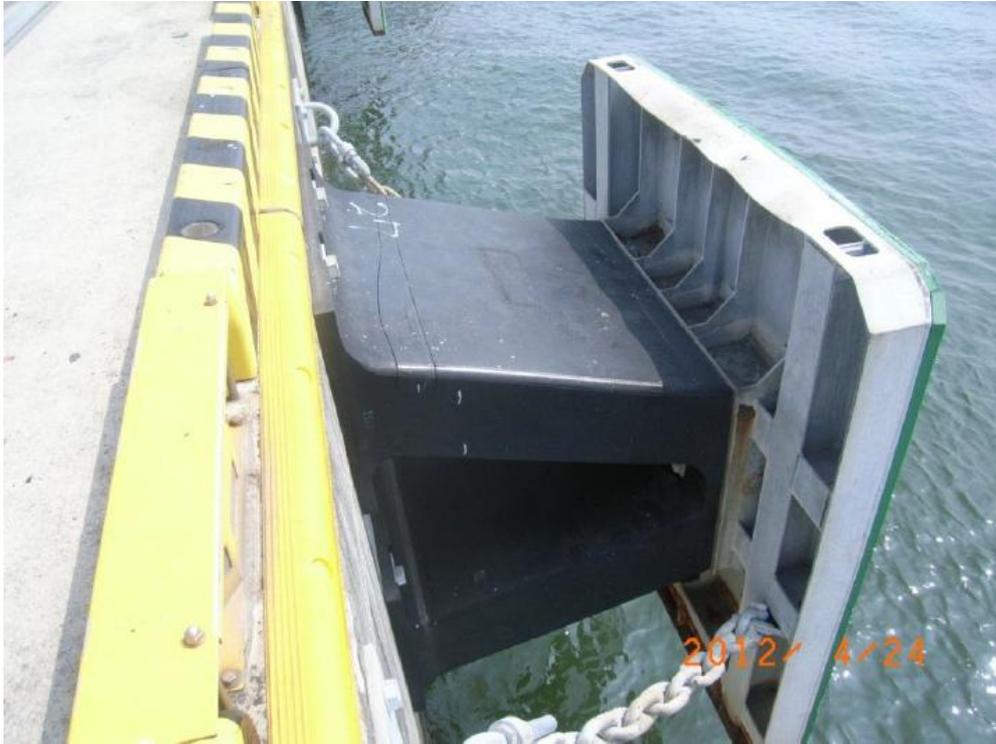
本件岸壁は、No.14ビットの北側に位置する2基の防舷材及び4基の車止めを損傷し、No.14ビットの周囲に船体色と同じ色の塗料片が散乱していた。

写真5 防舷材

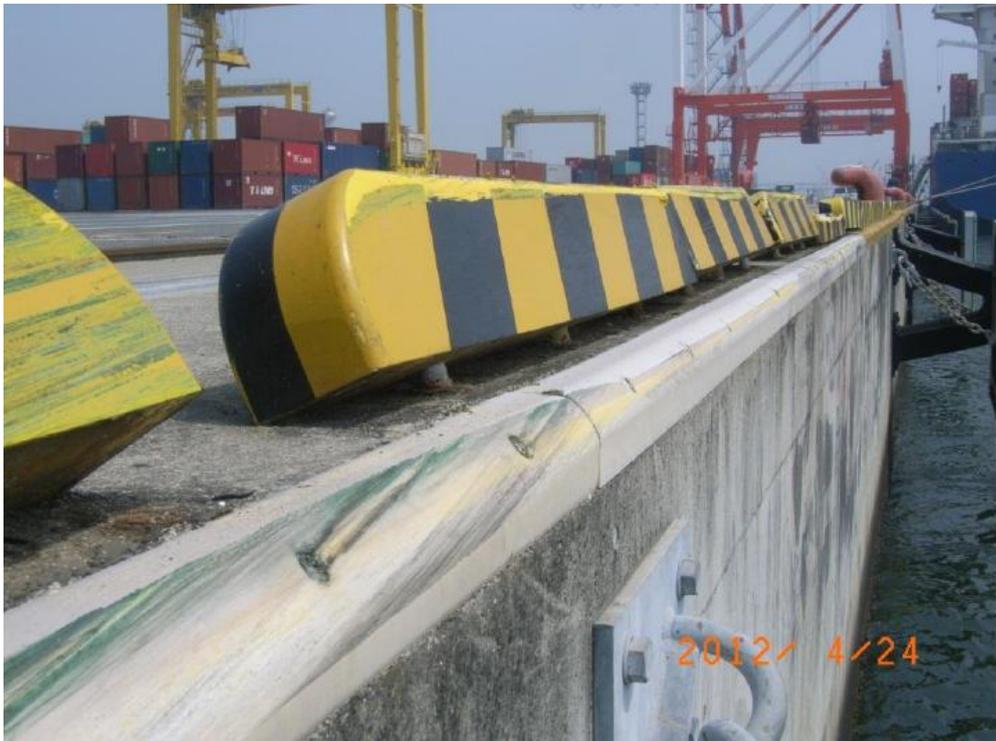
写真6 車止め

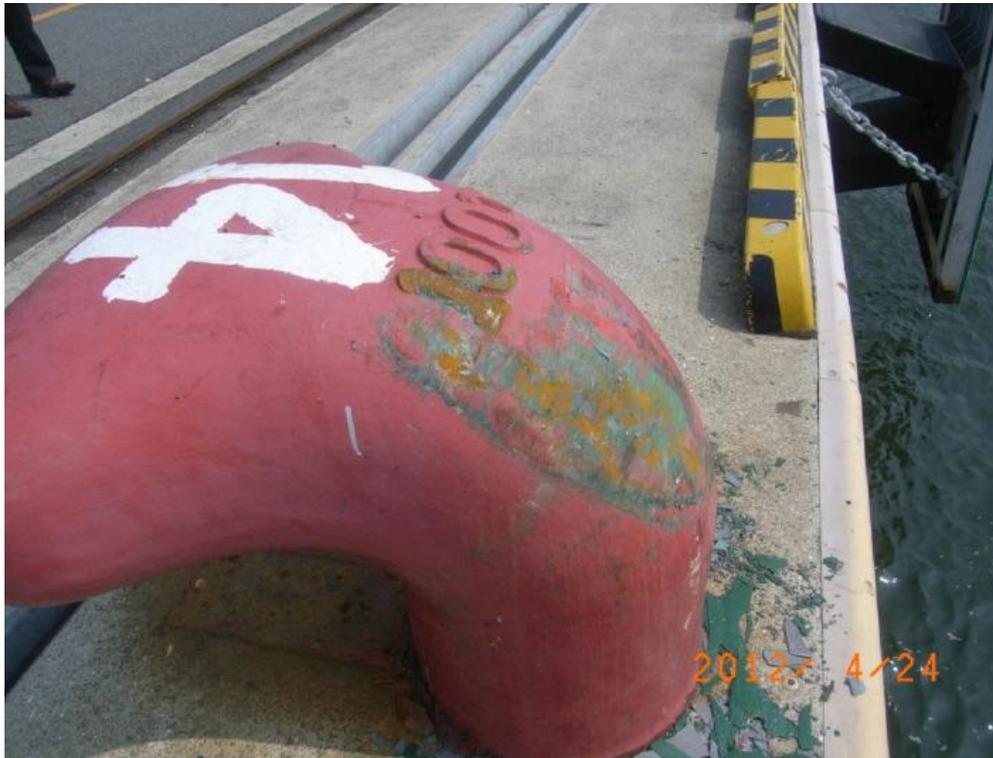
写真7 No.14ビット
