船舶事故調査報告書

平成25年4月25日

運輸安全委員会（海事専門部会）議決

事故種類	乗揚
発生日時	平成24年10月14日（日） 17時00分ごろ
発生場所	神奈川県横須賀市東京湾海上交通センター北西方の岩場 横須賀市所在の横須賀港走水防波堤灯台から真方位104°560m付近 （概位 北緯35°15.7′ 東経139°44.3′）
事故調査の経過	平成24年10月15日、本事故の調査を担当する主管調査官（横浜事務所）を指名した。 原因関係者から意見聴取を行った。
事実情報 船種船名、総トン数 船舶番号、船舶所有者等 L×B×D、船質 機関、出力、進水等	A 艦船 ^{てんません} 伝馬船7号、0.8トン なし、日本国政府（防衛省） 7.1m (Lr) × 1.8m × 不詳、FRP ガソリン機関（船外機）、14.7kW、平成6年10月31日 B ヨット ^{エスペランサススリー} ESPERAUNCE III、5トン未満 235-40834 神奈川、個人所有 7.32m (Lr) × 2.11m × 1.21m、FRP ガソリン機関（船外機）、3.60kW、平成11年11月22日 新造
乗組員等に関する情報	A 船長 男性 45歳 一級小型船舶操縦士 免許登録日 平成21年7月17日 免許証交付日 平成21年7月17日 （平成26年7月16日まで有効） B 船長 男性 22歳 一級小型船舶操縦士 免許登録日 平成21年11月17日 免許証交付日 平成21年11月17日 （平成26年11月16日まで有効）
死傷者等	なし
損傷	A キール亀裂 B センターボード及び同取付部損傷、船外機損傷
事故の経過	A船は、船長ほか1人が乗り組み、B船で訓練中の防衛大学校ヨット

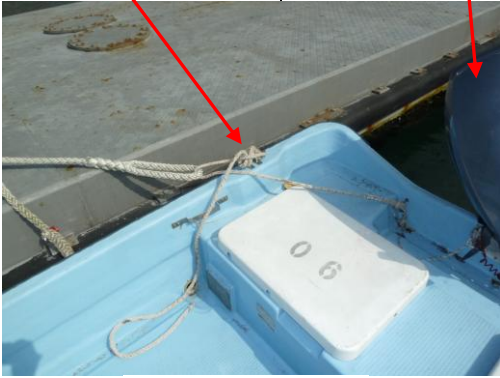
<p>A 船左舷船尾部</p>	<p>船外機</p>

<p>ト部から船外機が始動しなくなったとの救助の要請を受け、平成24年10月14日16時30分ごろ横須賀港第5区走水地区の係留地を出発し、東京湾海上交通センター北西約450mの地点でB船と合流した。</p> <p>A船は、B船の左舷側に着け、船首及び船尾に直径約70mm、ナイロン製のB船のロープを取り、また、A船中央ではA船から直径約8mmのナイロン製ロープをB船側に出して両船をつなぎ、横抱き状態にして係留地に向かった。</p> <p>A船は、横抱き状態にしたB船と共に横須賀市所在の観音崎東急ホテル北西方沖を北西進中、16時55分ごろ船外機が停止した。</p> <p>A船船長は、状況を確認するため、船外機をチルトアップしたところ、プロペラに船尾側に取り付いたロープの端が巻き付いているのを認め、取り除こうとしたが取り除くことができなかった。</p> <p>A船及びB船は、B船乗船者から海上保安庁に救助の要請を行ったものの、A船のプロペラにロープが絡まった状態で北からの風及び波によって南東方向に流され、17時00分ごろ東京湾海上交通センター北西約620mの岩場に乗り揚げた。</p> <p>A船及びB船の乗組員は、岩場に乗り揚げたのち、自力で岩場上がった。</p>
<p>気象・海象</p>	<p>気象：天気 晴れ、風向 北、風力 3、視程 約5海里 海象：うねり 波向北、波高約50cm</p>
<p>その他の事項</p>	<p>A船は、作業及び学生の遠泳訓練時の警戒に使用されており、船外機のプロペラ周囲には、遠泳訓練者との接触防止用の保護囲いが取り付けられていた。</p> <p>A船は、船尾側にB船からのロープが出され、A船のクリートに「8の字」を描くように固定されており、クリートに固定された残りのロープは、クリート付近に置かれていた。</p> <p>A船のクリートから船外機のプロペラまでは、約1.2mであり、本事故発生時、プロペラにロープが約5巻、絡んだ状態であった。</p> <p>A船及びB船は、錨を積んでおらず、風波で流された際、投錨して船体を止めることができなかった。また、A船は、プロペラに絡んだロープを切断するナイフ等を積んでいなかった。</p>
