船舶事故調査報告書

| 事故種類 | 浸水 |
| 発生日時 | 平成24年10月22日 16時00分ごろ |
| 事実情報 船種船名、総トン数 船舶番号、船舶所有者等 L×B×D、船質 機関、出力、進水等 | 漁船 ^{こうしょう} 公章丸、19トン OT2-3575（漁船登録番号）、個人所有 16.48m (Lr) × 3.85m × 1.63m、FRP ディーゼル機関、漁船法馬力数160、昭和63年6月4日 |

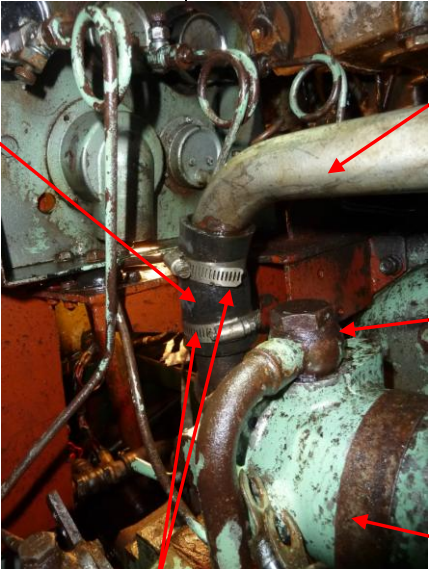
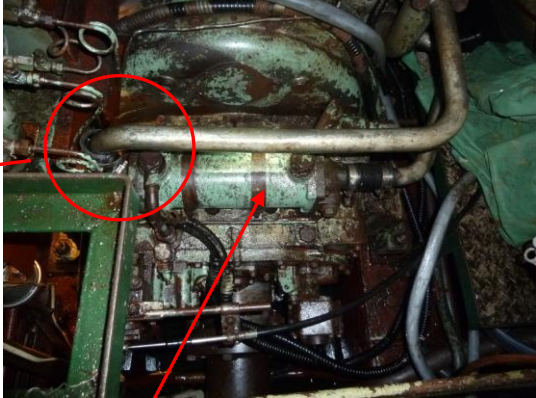
| その他の事項 | <p>本船は、機関室のほぼ中央に主機が、その左舷側に発電補機がそれぞれ据え付けられており、主機と発電機との間には、船首側から順に雑用水用、主機用及び発電補機用海水取入弁が取り付けられていた。</p> <p>主機は、後方に逆転減速機が設置されており、逆転減速機用潤滑油を冷却する冷却器が逆転減速機の上部に設置されていた。</p> <p>主機の冷却海水は、海水取入弁から海水ポンプで吸引され、空気冷却器及び清水冷却器を冷却したのち、潤滑油冷却器を冷却する系統及び逆転減速機用潤滑油冷却器を冷却する系統に分かれて送られていた。</p> <p>逆転減速機用潤滑油冷却器の冷却海水管は、ゴム管で接続され、ゴム管は、スチール製バンドで冷却海水管に固定されていた。</p> <p>本船は、機関長が主機用冷却海水取入弁及び雑用水用海水取入弁を閉弁後、浸水は止まった。</p> <p>機関長は、排水後、浸水箇所の調査を行ったところ、逆転減速機用潤滑油冷却器の冷却海水出口側ゴムホース接続部から海水が漏れいていることを認めた。</p> |
| 分析 乗組員等の関与 船体・機関等の関与 気象・海象の関与 判明した事項の解析 | なし あり なし <p>本船は、銚子港東方沖を東進中、主機の逆転減速機用潤滑油冷却器の冷却海水管接続用ゴムホースの接続部から海水が漏れいたことから、機関室へ浸水したものと考えられる。</p> <p>冷却海水管接続用ゴムホースは、冷却海水管に差し込まれた上でス</p> |

| | チール製バンドで固定されるようになっており、長期間の使用により、スチール製バンドが緩んだことから、海水が冷却海水管とゴムホースの間から漏えいしたものと考えられる。 |
| 原因 | 本事故は、本船が、銚子港東方沖を東進中、主機の逆転減速機用潤滑油冷却器の冷却海水管接続用ゴムホースを固定するスチール製バンドが緩んで海水が漏えいしたため、機関室へ浸水したことにより発生したものと考えられる。 |

| 参考 | <p>今後の同種事故等の再発防止に役立つ事項として、次のことが考えられる。</p> <ul style="list-style-type: none"> ・ 冷却海水管において、ゴムホース及びスチール製バンドで接続されている場合、定期的にゴムホース及びスチール製バンドの状況を確認すること。 |
