船舶事故調査報告書

船種船名 遊漁船 第十八泰幸丸

事故種類 釣り客負傷

発生日時 平成23年7月15日 05時40分ごろ

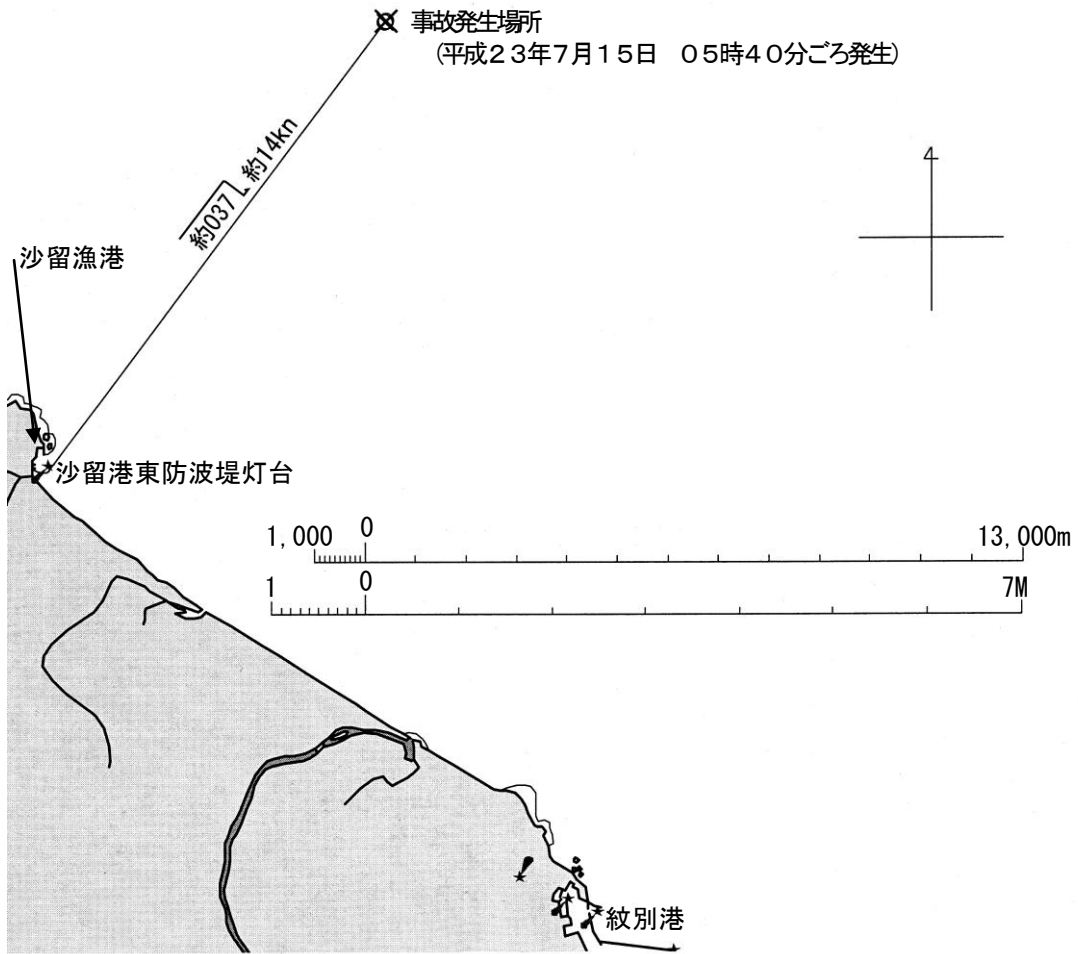
付図1 推定航行経路図

船長は、14時までに沙留漁港に帰港する予定であったため、釣り場までの距離、所要時間を考え、海況によって速力を増減することはあったものの、ほぼ14knの速力で航行を続けていたところ、正船首方に‘波高約1.5mに高起した連続波’（以下「本件高波」という。）を認めた。本船は、ほぼ正船首方から本件高波の第1波を受けたとき、船長が、速力を下げようとしてスロットルレバーを操作したものの、船首が持ち上げられて海面に落下した際、釣り客Aが、その衝撃で転倒した。

本事故の発生日時は、平成23年7月15日05時40分ごろで、発生場所は、沙留港東防波堤灯台から037°5.9M付近であった。

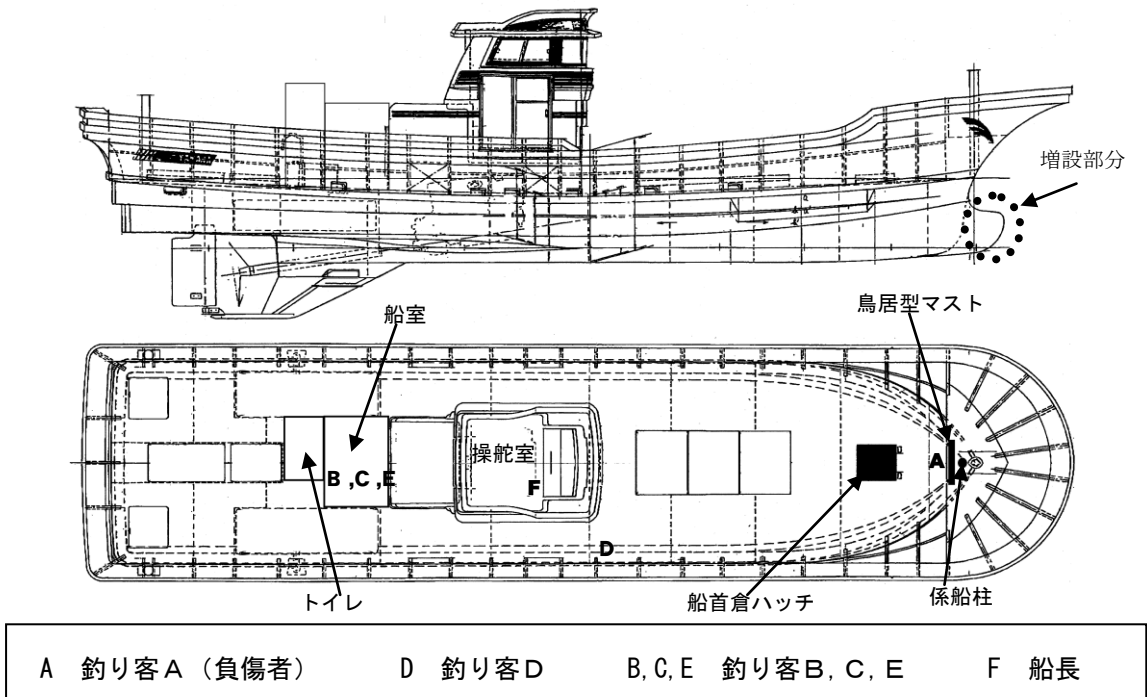
付図2 船体概要及び乗船位置図

釣り客Aは、クーラーボックスに腰を掛けていたところ、船体の縦揺れに伴いクーラーボックスが滑ったため、船首方に移動して船首甲板後端右舷側にあるステップ上に船尾方を向いて腰を掛けていたが、腰が船首甲板後端部に当たって痛かったため、船首甲板上に設置された鳥居型マストの後方に移動し、鳥居型マストから逆L字型に延びる2本の鉄棒（以下「本件鉄棒」という。）を両手でつかみ、立った姿勢で船首方の海面を眺めていた。

船首部は船首甲板上に鳥居型マストが、その船尾方には船首倉ハッチがそれぞれ設けられ、ハッチ蓋の高さは甲板上約10cmであり、同ハッチより船尾方の甲板上には一面に滑り止めのゴムが貼られていた。

釣り客Aは、腰が船首甲板後端部に当たって痛かったので、船首甲板上に設置された鳥居型マストの後方に移動し、本件鉄棒を両手でつかんで立っていたところ、本件高波の第1波を受け、船首が持ち上げられて海面に落下した際の船体への衝撃で左足を骨折し、続く本件高波の第2波を受けた際、本件鉄棒から両手が離れ、体を支え切れなくなり、船首にあった係船柱に顔が当たり、その反動で後方に転倒し、船首倉ハッチで胸を打ち、肋骨1本にひびが入り、前歯を折った。

航行中、釣り客が船体動揺の影響を強く受ける船首付近に立ち入らないよう注意することとした。

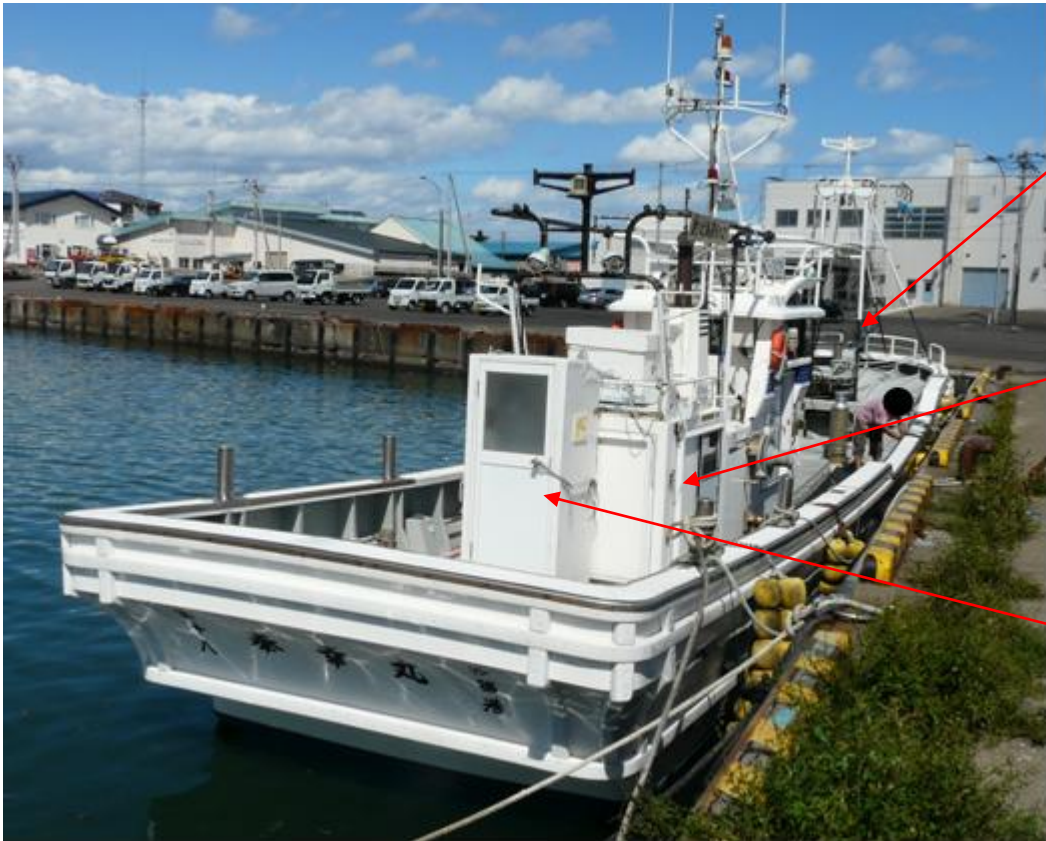
写真1 船体全景

本船は、ほぼ船体中央部に操舵室を備えたFRP製の遊漁船であり、操舵室から船尾方に向け、機関室囲壁、船室、トイレが設けられていた。また、

本事故当時、船体、機関及び航海計器等に不具合又は故障はなかった。

縦揺れ防止のため、球状船首を増設した。
