船舶事故調査報告書

平成25年4月18日

運輸安全委員会（海事専門部会）議決

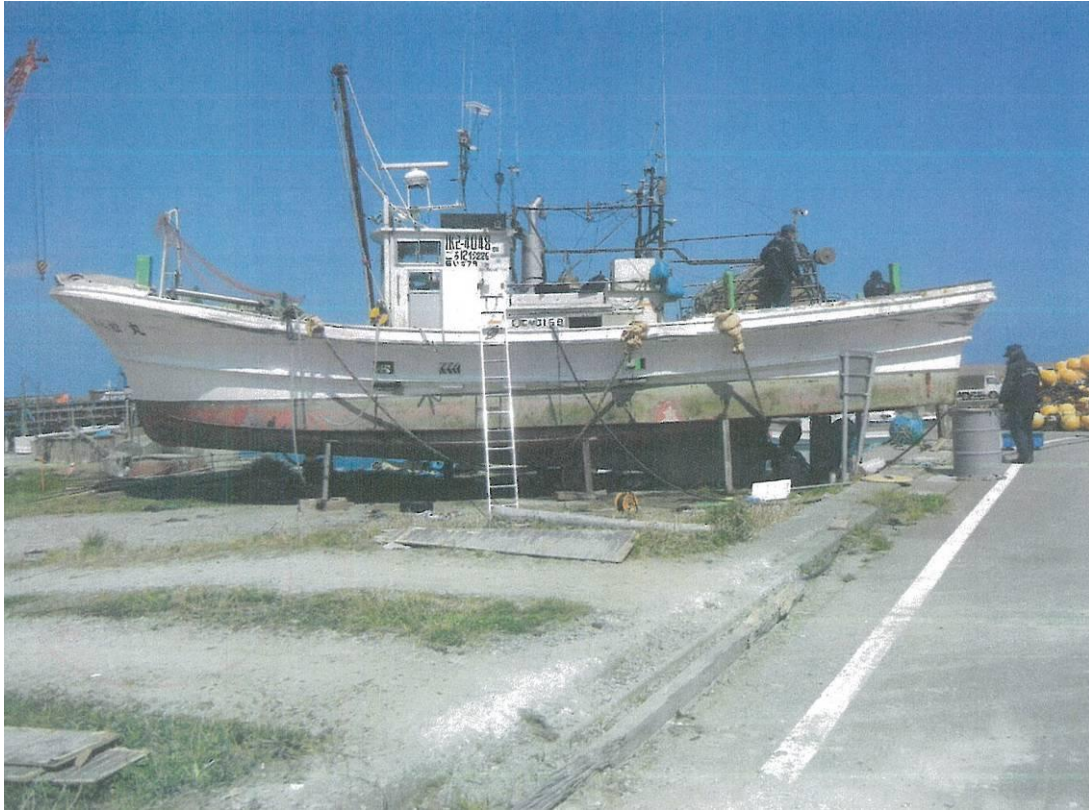
写真1 事故後陸揚げされた本船

<p>を開けると海水が入って来るものの、点検口の周囲に設けられている囲壁の約8分目の所で止まっていたので、今回もそのようになると思い、点検口の蓋を固定する4個のバタフライナットを緩めて開放したところ、浸水が止まらずに囲壁を越えるようになった。</p> <p>船長は、水中ポンプを2台使って排水を続けたものの、点検口のある区画及びその前側の機関室に隣接する区画が満水となり、機関室区画の後部隔壁上端に開けられていた配線用の穴から、海水が機関室区画に流入し、本船は、08時59分ごろ転覆した。</p> <p>船長及び甲板員は、本船が転覆する前に連絡を取って来援していた僚船に救助され、本船は、来援した巡視船により、橋立漁港までえい航された。</p>
<p>気象・海象</p>	<p>気象：天気 晴れ、風向 北北東、風力 4 海象：潮汐 上げ潮の中央期、波高 約1m</p>
<p>その他の事項</p>	<p>点検口の蓋は、円形で外枠の直径が約30cm、ガラス部分の直径が約15cmであり、点検口の囲壁は、深さ、縦、横いずれも約50cmであった。</p> <p>本船は、平成23年9月、より深い海域での操業ができるようにするため、引き綱の接続部を直径12mm長さ約100mのワイヤロープから、呼び径9mm長さ約10mのチェーンに、引き綱の先端部に接続されている合成繊維製で直径25mm長さ約800mのたし綱を長さ約1,000mに仕様を変更しており、この結果、漁具の重量が約1t増えていた。</p> <p>船長は、漁具の仕様を変更して以降、点検口を開けたことがなかった。</p> <p>船長は、揚網作業中は主機のクラッチを完全に切ってプロペラシャフトを停止状態にしていたところ、漁の状況が良くなかったため、次の操業を早く開始しようと思い、半クラッチ状態となっていることに気付かずに同作業を行っていた。</p> <p>(付図1、写真1～3 参照)</p>
<p>分析 乗組員等の関与 船体・機関等の関与 気象・海象の関与 判明した事項の解析</p>	<p>あり あり なし</p> <p>本船は、橋立漁港北方沖において揚網中、引き綱がプロペラシャフトに絡み、船長が、点検口を開けて絡んだ引き綱の除去を行おうとした際、点検口を開けても点検口の囲壁を越えて浸水することはないと思ひ、点検口を開放したことから、海水が同囲壁からあふれて点検口のある区画及び機関室に隣接する区画が満水となり、機関室区画の後部隔壁上端に開けられていた配線用の穴から海水が機関室区画に流入し、転覆したものと考えられる。</p>

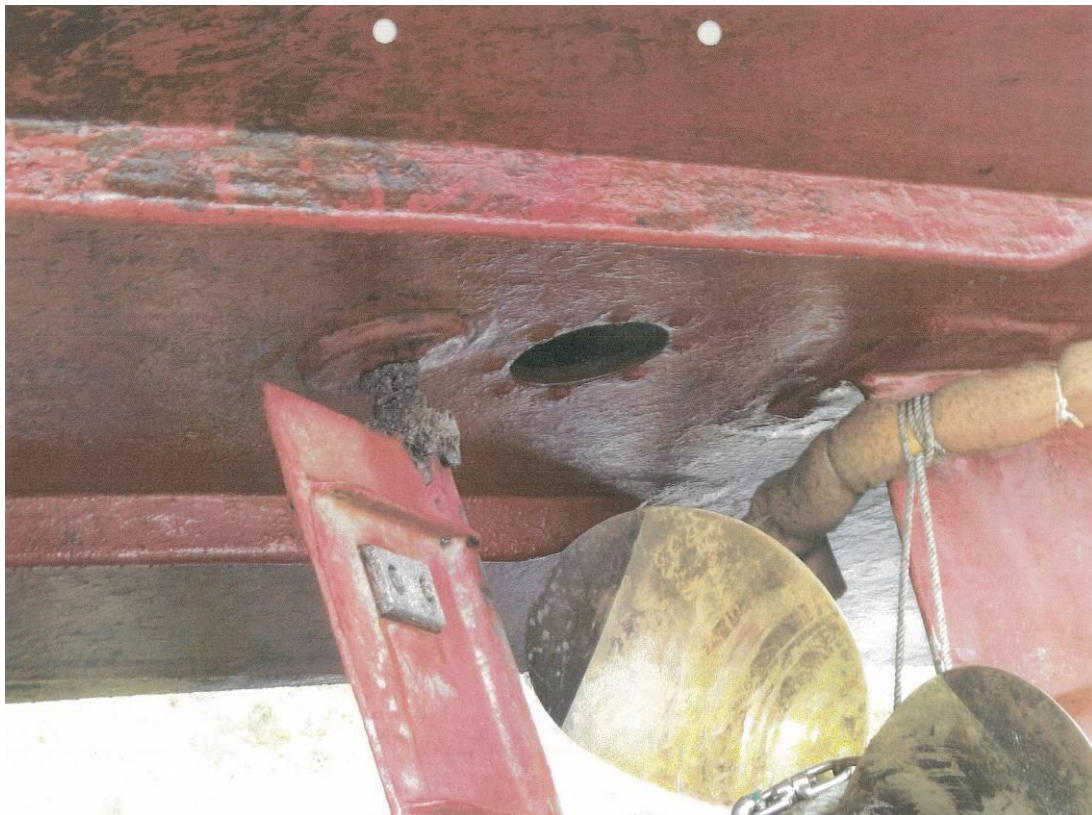
写真2 プロペラ点検口

本船は、漁具の仕様を変更して重量が増加し、乾舷が減少したことから、海水が点検口の囲壁からあふれたものと考えられる。
原因	本事故は、本船が、橋立漁港北方沖において揚網中、引き綱がプロペラシャフトに絡み、船長が、点検口を開けて絡んだ引き綱の除去を行おうとした際、点検口を開けても点検口の囲壁を越えて浸水することはないと思い、点検口を開放したため、海水が同囲壁からあふれて点検口のある区画及び機関室に隣接する区画が満水となり、機関室区画の後部隔壁の上端に開けられていた配線用の穴から海水が機関室区画に流入し、転覆したことにより発生したものと考えられる。
参考	今後の同種事故等の再発防止に役立つ事項として、次のことが考えられる。 <ul style="list-style-type: none"> ・ 点検口を有する船舶の船長は、船齢、改造、漁具の仕様変更等による乾舷の減少に注意し、乾舷が減少している場合は、点検口のある区画内で浸水を止めることができる確証があるとき以外、点検口を開放しないこと。
