船舶事故調査報告書

平成25年4月18日

運輸安全委員会（海事専門部会）議決

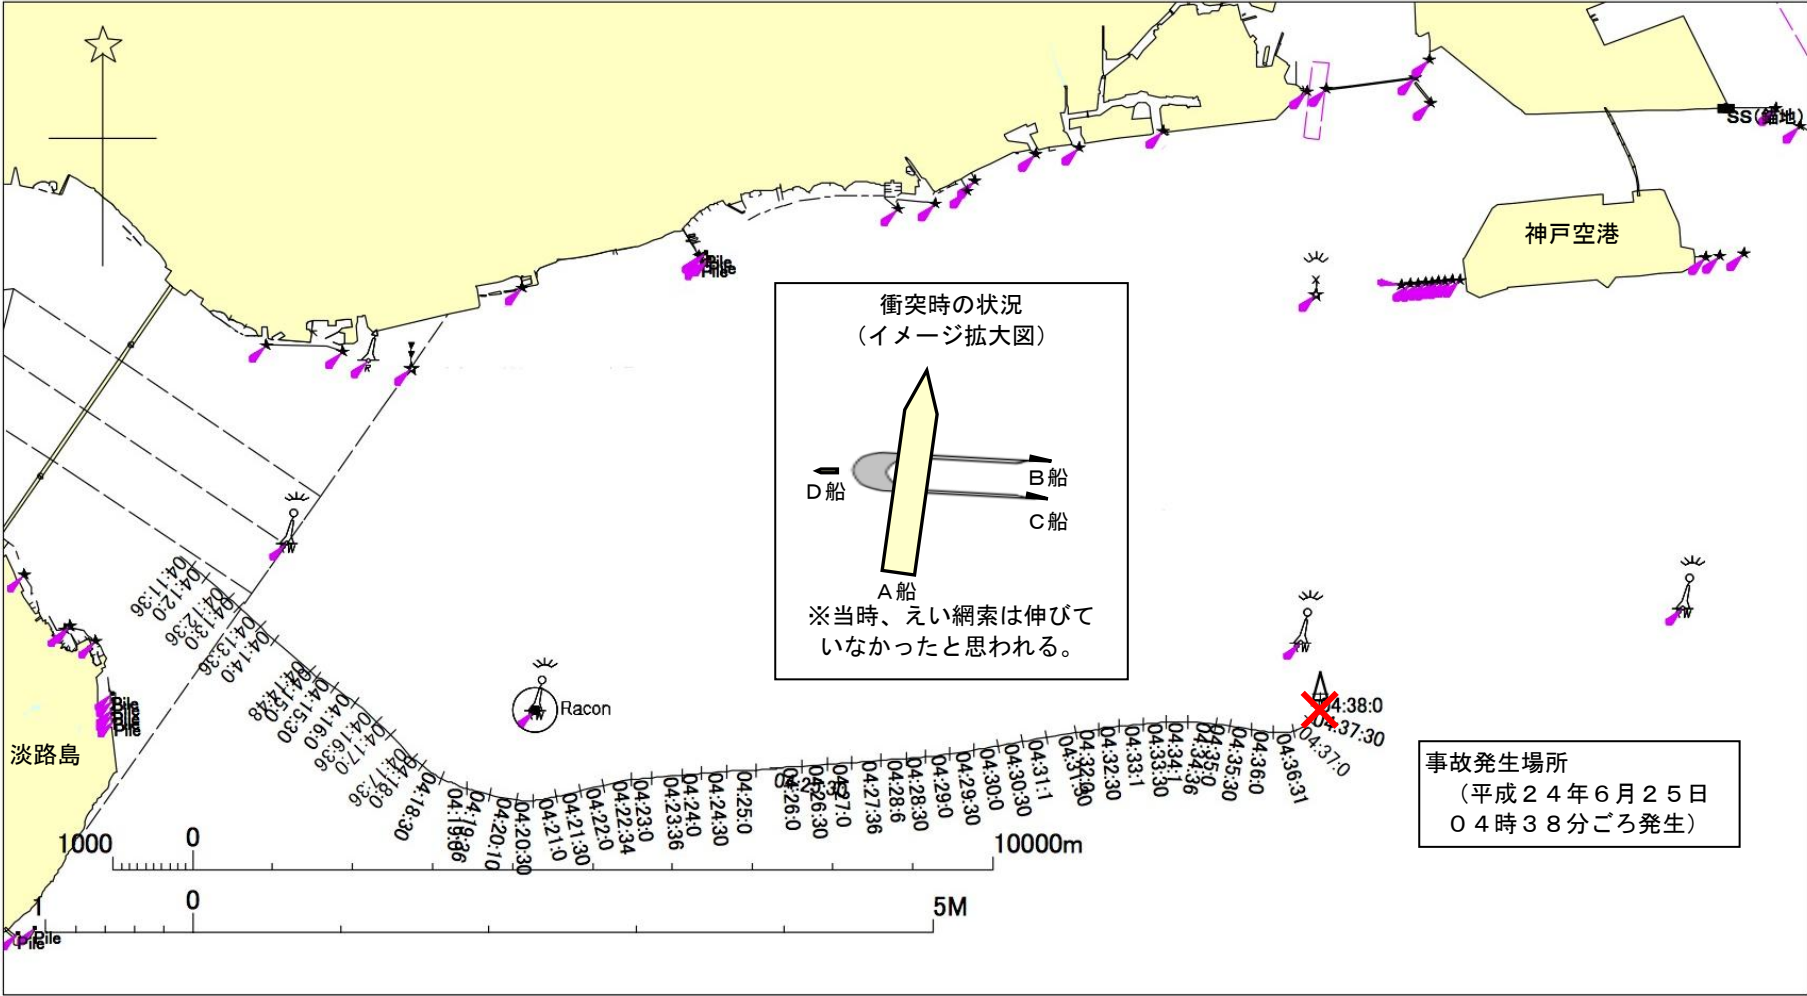
付図1 A船の航行経路図

<p>力約1～2knより速かったことから、B漁船列は操業中ではなく漁場へ移動中であると判断し、B漁船列の船尾方は安全に避航でき、また、B漁船列を避航すれば、B漁船列の東方の海域は漁船等が輻輳^{ふくそう}していなかったことから、左舵10°を取り、B漁船列の船尾方を航行することとした。</p> <p>船長Aは、左転中の04時37分ごろ、B漁船列が減速したので、左舵20°速力約10knとしたが、B漁船列が停船したとき、B漁船列の後方にオレンジブイが取り付けられたしらす網が展張されていることに初めて気づき、急いで左舵35°機関後進としたが、04時38分ごろ、神戸空港南南西方沖において、しらす網に衝突した。</p> <p>B漁船列は、B船に船長Bが乗り組み、C船に船長Cほか2人が乗り組み、04時05分ごろ網を投入し、網の展張作業のため、C船からB船へ引き綱のワイヤの一端を渡して網の状況を見ながら、速力1～7knの範囲で変速しながら東南東進した。</p> <p>B漁船列の両船長は、04時36分ごろ、B漁船列の南方沖を東進中であったA船が、B漁船列に向けて左転して来たことに気づき、機関を停止し、A船の船首側又は船尾側に移動して避難するためにA船の動静を注視していたところ、A船とB漁船列のしらす網とが衝突した。</p> <p>D船は、船長Dが乗り組み、04時30分ごろB漁船列の西方約2M付近を東進中のA船を認めたことから、A船に対する注意喚起及び警戒のため、船首をA船に向け、黄色の全周灯を点灯して袋網付近で占位していた。</p> <p>船長Dは、04時35分ごろ、A船との距離が約0.5Mとなり、注意喚起のため、A船に対して探照灯を照射した。</p> <p>船長Dは、A船がB漁船列の方へ左転し、急接近して行ったので、すぐにB漁船列の所へ駆けつけた。</p> <p>(付図1 A船の航行経路図 参照)</p>
<p>気象・海象</p>	<p>気象：天気 晴れ、風向 北東、風力 3、視界 良好</p> <p>海象：海上 平穏</p>
<p>その他の事項</p>	<p>A船は、関門港新門司区と阪神港大阪第4区の間を約12時間10分で結ぶ旅客フェリーであった。</p> <p>船長A、航海士A及び甲板手Aは、いずれも二そう船びき網漁業の形態（船団の構成、操業開始時刻、ブイの存在等）について、知識を持っていた。</p> <p>船長A、航海士A及び甲板手Aは、網に衝突後、A船の船橋左舷付近にD船が現れるまで、D船について認識しておらず、D船の存在や探照灯の照射にも気付いていなかった。</p> <p>船長Aは、漁船群の避航等による入港の遅延については、こだわっていなかった。</p>
