船舶事故調査報告書

船種船名 旅客船 宮島
船舶番号 134114
総トン数 189トン

事故種類 衝突（栈橋）
発生日時 平成23年12月24日 08時47分ごろ
発生場所 愛媛県松山市松山港第1区
松山港高浜^{たかはま}5号防波堤灯台から真方位202°640m付近
（概位 北緯33°53.4′ 東経132°42.2′）

平成25年5月9日
運輸安全委員会（海事専門部会）議決
委 員 横山 鐵 男（部会長）
委 員 庄 司 邦 昭
委 員 根 本 美 奈

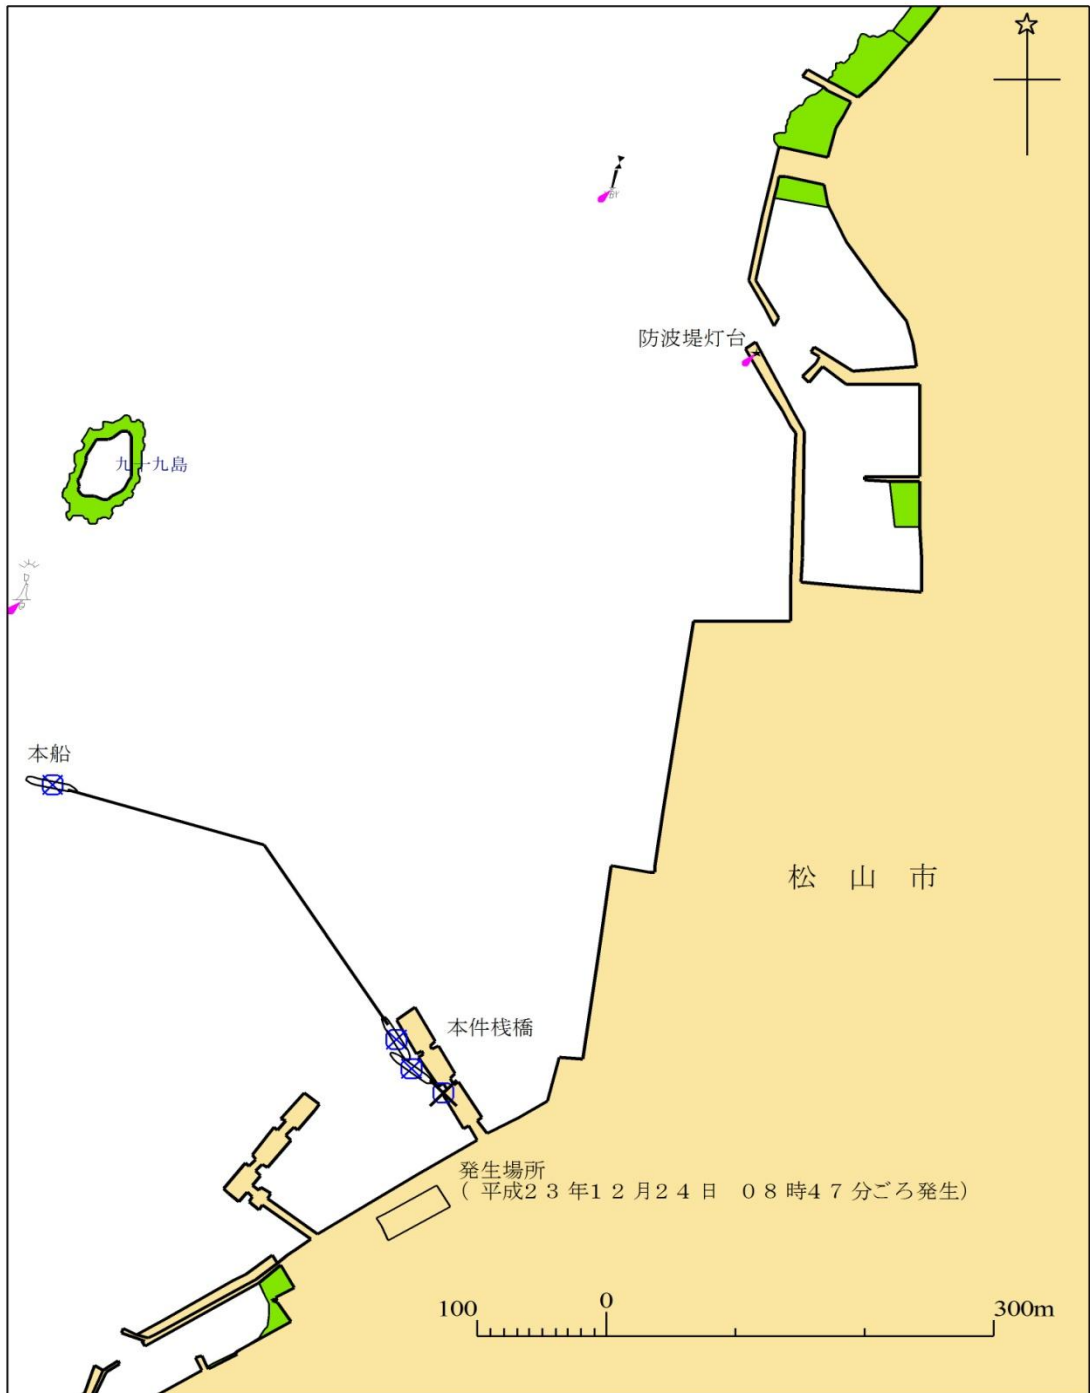
付図1 推定航行経路図

船長は、防波堤灯台から221°520m付近において、本件栈橋の延長線付近に達し、本件栈橋先端までの距離が約170mに接近したとき、本件栈橋に着栈するために右転して針路を約160°に定め、約10knの速力で本件栈橋に向けて航行した。

船長は、本船船首部が本件栈橋先端を約5m離して本件栈橋とほぼ平行で通過し、船体中央付近の操舵室が本件栈橋先端を通過して間もなく、機関を中立として前進惰力で徐々に着栈予定場所に接近した。

船長は、衝突の約5秒前、本船船尾部が本件栈橋の先端部を通過中、左舷船尾部が南西方向に流れる潮流に圧流されて本件栈橋から離れるようになって船首が左回頭を始めたので、態勢を立て直すため、ステアリングレバーで右舵一杯を取り、続いて舵を中央に戻し、ジョイスティックレバーで後進一杯としたが、08時47分ごろ、防波堤灯台から202°640m付近において、本船の左舷側の船首が、約2～3knの速力で本件栈橋に衝突した。

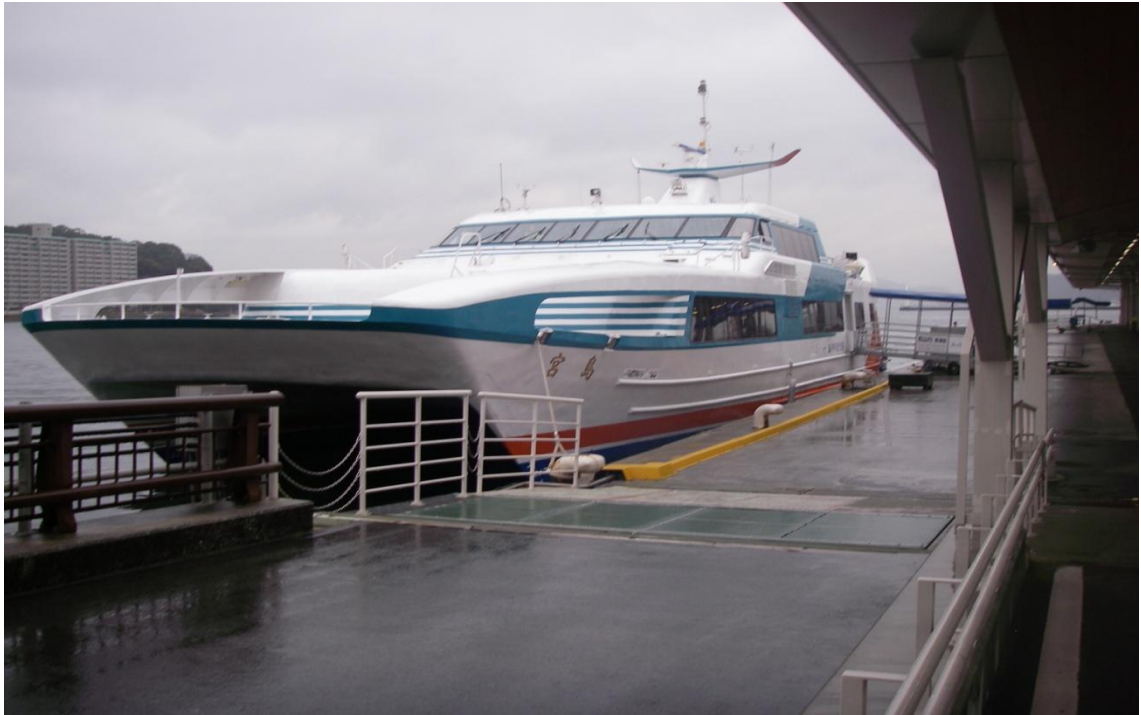
写真1 本船

船長及び運航管理者の口述によれば、左舷側の船首部の水面上に破口が生じた。

着棧操船については、潮流の影響を考慮し、今まで以上に本件棧橋から離れて余裕をもって着棧操船を行うこととし、また、早期に減速を行い、いつでも停船できる速力で操船を行うこととした。

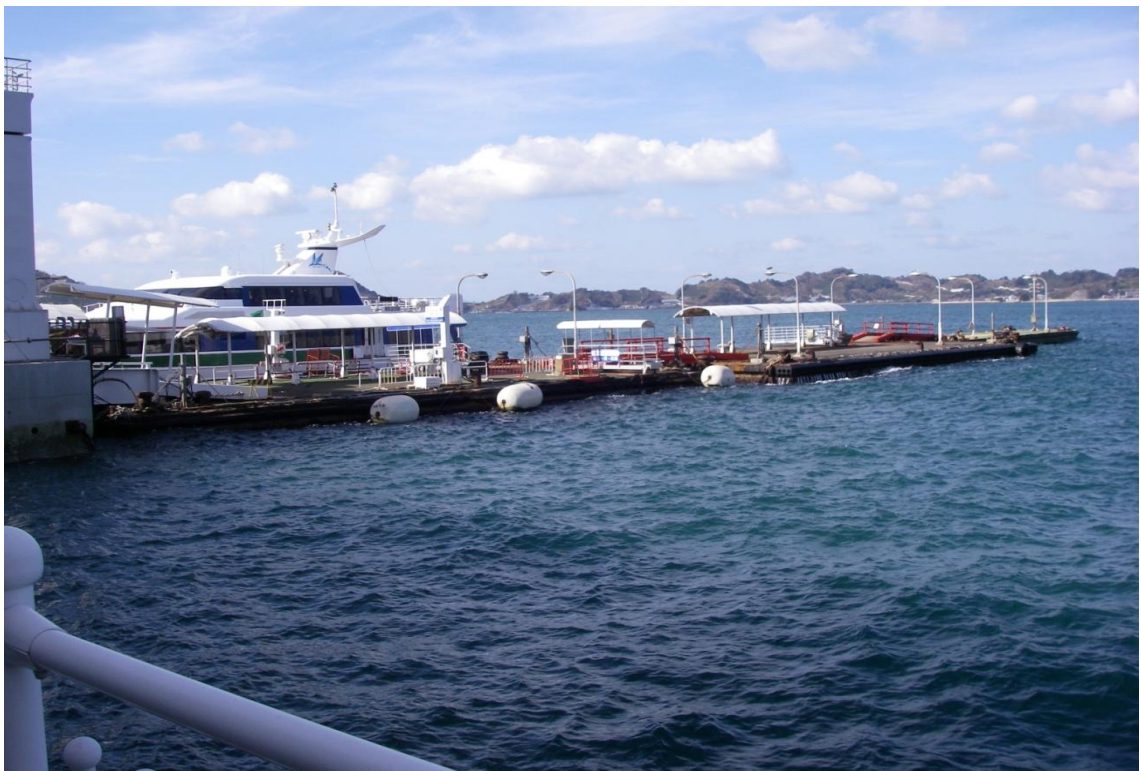
写真2 本件栈橋

- (1) 本件栈橋は、高浜瀬戸東側の松山港第1区に設置されていた。愛媛県が管理してA社が使用する岸壁から北西方に延びる約120mの浮栈橋であり、水深約5～8mの場所に設置されていた。
- (2) 本件栈橋は、岸壁から第1基、第2基及び第3基の3つの浮体で構成され、長さがそれぞれ30mであり、岸壁側2基の幅が約14m、先端部1基がその半分の約7mとなっており、隣り合う浮体がチェーンでつながれていた。
- (3) 本船の着栈予定場所は、第1基の南西側であった。

① 本件棧橋付近の潮流は、複雑な動きをして秒単位で方向や強さが変わった。潮汐表で北東に流れる潮の場合でも、九十九島からのわい潮や本件棧橋沿いに流れる潮の影響で南西に流れることがあった。

- ③ A社の松山代理店の社員は、本件棧橋での離着棧時に係船作業を補助する一方、本件棧橋付近での潮流も調べ、潮流の向き、強さを高速船の乗組員に伝えていた。社員は、本件棧橋の基部付近に旗を掲げてその方向、強さを知らせるが、南流の場合には、緑色の旗、北流の場合には赤色の旗を掲げ、潮流の強さは掲げる旗の枚数で示していた。ただし、強さについては、旗が2枚の場合は強く、1枚の場合は弱い流れを表すが、具体的数値を示すものではなかった。また、潮の流れがないときは、同時に緑色及び赤色の旗を掲げていた。

本事故当時は、緑色の旗が2枚掲げられていた。
