# 船舶事故調査報告書

事故種類	乗揚
発生日時	平成24年2月18日 03時30分ごろ
発生場所	長崎県壱岐市若宮島北方沖 壱岐市所在の若宮灯台から真方位331°560m付近 （概位 北緯33°52.4′ 東経129°41.0′）
事故調査の経過	平成24年2月20日、本事故の調査を担当する主管調査官（門司事務所）ほか1人の地方事故調査官を指名した。 原因関係者から意見聴取を行った。
事実情報 船種船名、総トン数 船舶番号、船舶所有者等 L×B×D、船質 機関、出力、進水等	貨物船 <u>シ-ベル</u> （パナマ共和国籍）、15,609トン 9227962（IMO番号）、NELSON SHIPPING CORPORATION（中華人民共和国香港特別行政区籍） 159.92m×26.00m×13.50m、鋼 ディーゼル機関、6,156kW、2000年2月21日
乗組員等に関する情報	船長（大韓民国籍） 男性 63歳 締約国資格受有者承認証 船長（パナマ共和国発給） 交付年月日 2009年9月11日 （2014年4月6日まで有効） 二等航海士（フィリピン共和国籍） 男性 37歳 締約国資格受有者承認証 二等航海士（パナマ共和国発給） 交付年月日 2010年10月27日 （2015年9月7日まで有効）
死傷者等	なし
損傷	船底外板全般に亀裂を含む凹損
事故の経過	本船は、船長、二等航海士ほか17人が乗り組み、関門港の入港日時を調整するため、対馬海峡で漂泊を開始し、その後、機関を使って船位を2回修正したのち、平成24年2月17日19時00分ごろ若宮島西北西方沖約30kmの所で再び漂泊を開始した。 本船は、海流と風により東方に圧流される状況下、二等航海士が、18日00時00分ごろ船橋当直に就いたが、00時15分ごろ天気図を受信するためにファックスを操作し、椅子に腰を掛けて受信終了を待っている間に居眠りに陥った。 本船は、01時00分過ぎごろから南東方から南方に圧流されるよ

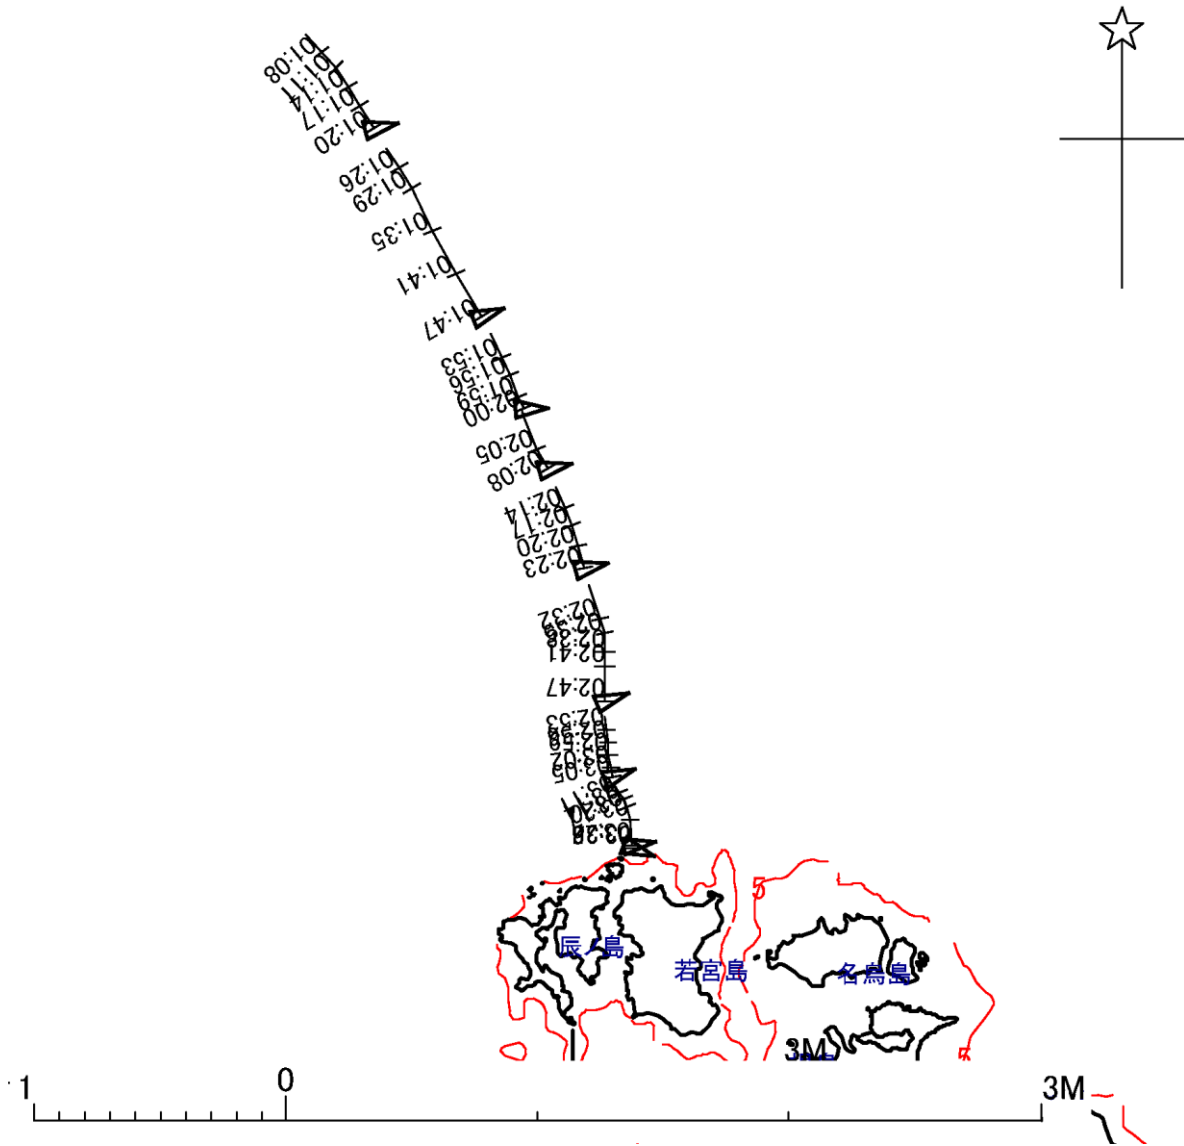
付図1 AIS記録による航跡図

<p>うになり、二等航海士が、海上保安庁からの国際VHF無線電話による呼び掛けにより目覚めて応答し、自船の喫水などを連絡した直後、03時30分ごろ若宮島北方沖の浅所に乗り揚げた。</p> <p>本船は、船長が、本事故発生後に昇橋し、機関を使って離礁を試みたものの、離礁することができなかったので、両舷錨を使って船固めを行い、その後、サルベージ会社のタグボートにより引き下ろされた。</p> <p>(付図1 AIS記録による航跡図、付表1 AIS記録(抜粋)参照)</p>																																																										
<p>気象・海象</p>	<p>気象：</p> <p>(1) 乗組員の観測 天気 晴れ、風向 北東、風力 5、視界 良好</p> <p>(2) 気象観測値 本事故発生場所の南南東方約8.6km付近に位置する壱岐市所在の芦辺地域気象観測所の平成24年2月18日の観測値は、次のとおりであった。</p>
