船舶事故調査報告書

平成25年5月9日

運輸安全委員会（海事専門部会）議決

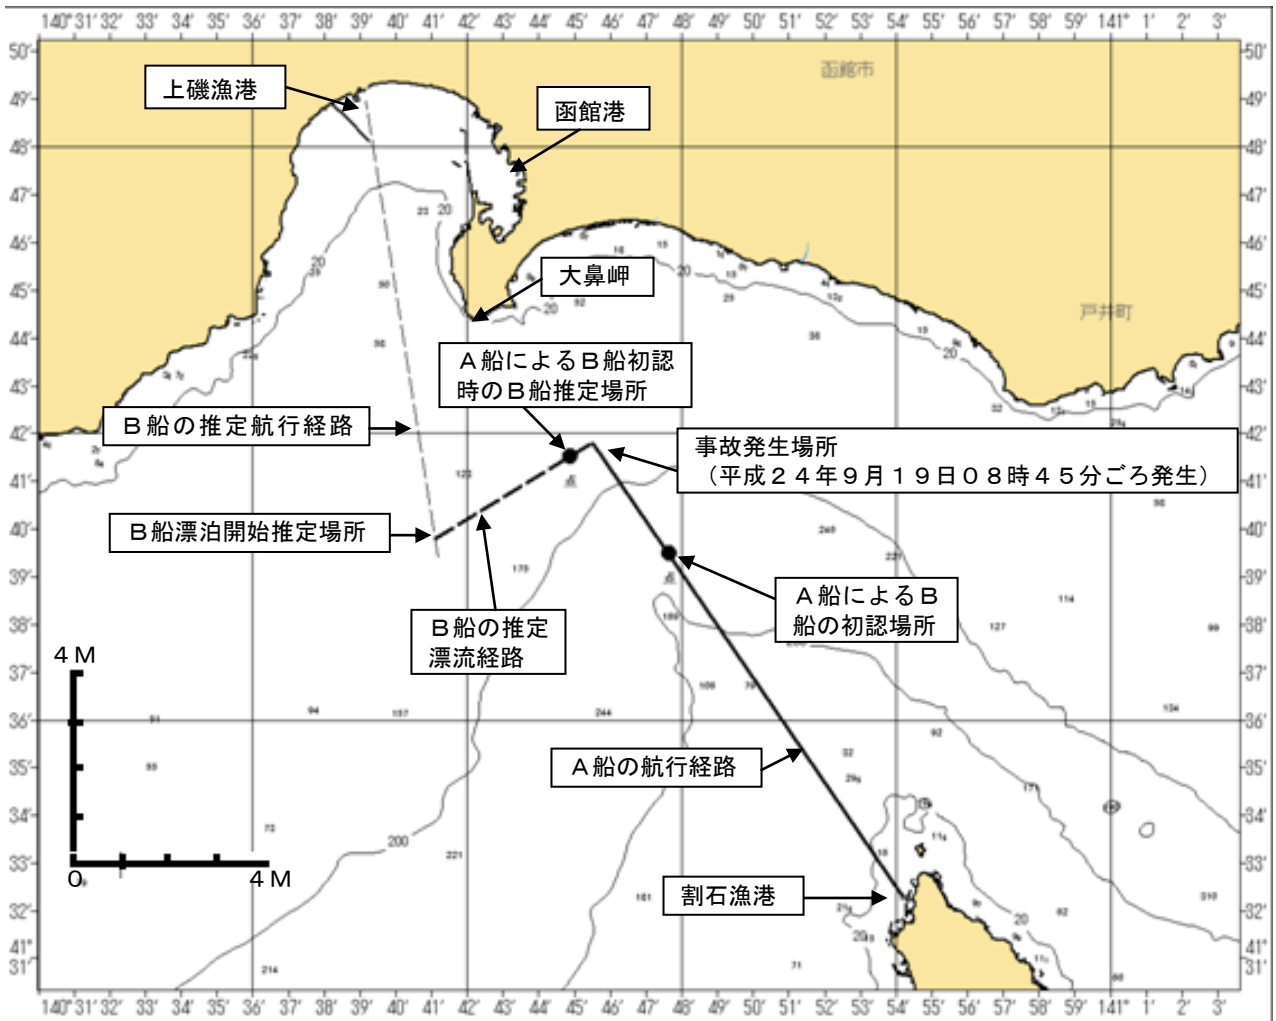
付図1 推定航行経路図

船長Aは、そろそろB船を通過する頃と思い、立ち上がって前方を見たところ、船首方約10mに接近したB船の右舷側全体を認め、自動操舵にしていたので舵を取らず、A船を止めようとし、すぐに主機関の速力ハンドルを下げてクラッチを切り、主機関を後進に入れたとき、衝撃があり、平成24年9月19日08時45分ごろ、渡島住吉港東防波堤灯台(以下「東防波堤灯台」という。)から155°(真方位、以下同じ。)3.8M付近において、A船とB船とが衝突した。

<p>気象・海象の関与 判明した事項の解析</p>	<p>A なし、B なし</p> <p>A 船は、大鼻岬南東方沖を北西進中、船長Aが、B 船を船首方約2.8 Mにレーダーで初認後、B 船が停船中であり、B 船を避けられるものと思ひ、B 船に対する見張りを行っていなかったことから、B 船と接近し、B 船と衝突したものと考えられる。</p> <p>B 船は、大鼻岬南東方沖で漂泊して釣り中、船長Bが、釣りに注意を向け、見張りを適切に行っていないことから、右舷方約50～60 mに接近したA 船に気付き、手を振り、大声で叫んだが、A 船と衝突したものと考えられる。</p> <p>B 船は、漂泊開始後、潮流で東北東へ約1.4 knの速力で流されたものと考えられる。</p>
<p>原因</p>	<p>本事故は、大鼻岬南東方沖において、A 船が北西進中、B 船が漂泊して釣り中、船長Aが見張りを行わず、また、船長Bが見張りを適切に行っていないため、両船が衝突したことにより発生したものと考えられる。</p>
<p>参考</p>	<p>今後の同種事故等の再発防止及び被害の軽減に役立つ事項として、次のことが考えられる。</p> <ul style="list-style-type: none"> ・レーダーを有効に活用するなどして見張りを適切に行うこと。 ・シーアンカーを投入して釣りをするときなどは、目視等による見張りを厳重に行うこと。 ・救命胴衣を適切に着用すること。 ・汽笛を設備しない小型船は、ボンベ式携帯用汽笛装置を備え、釣り中、身近に置いておくことが望まれる。
