船舶事故調査報告書

船種船名 貨物船 SEA PLAIN STAR

事故種類 衝突（水門）

発生日時 平成24年5月10日 08時43分30秒ごろ

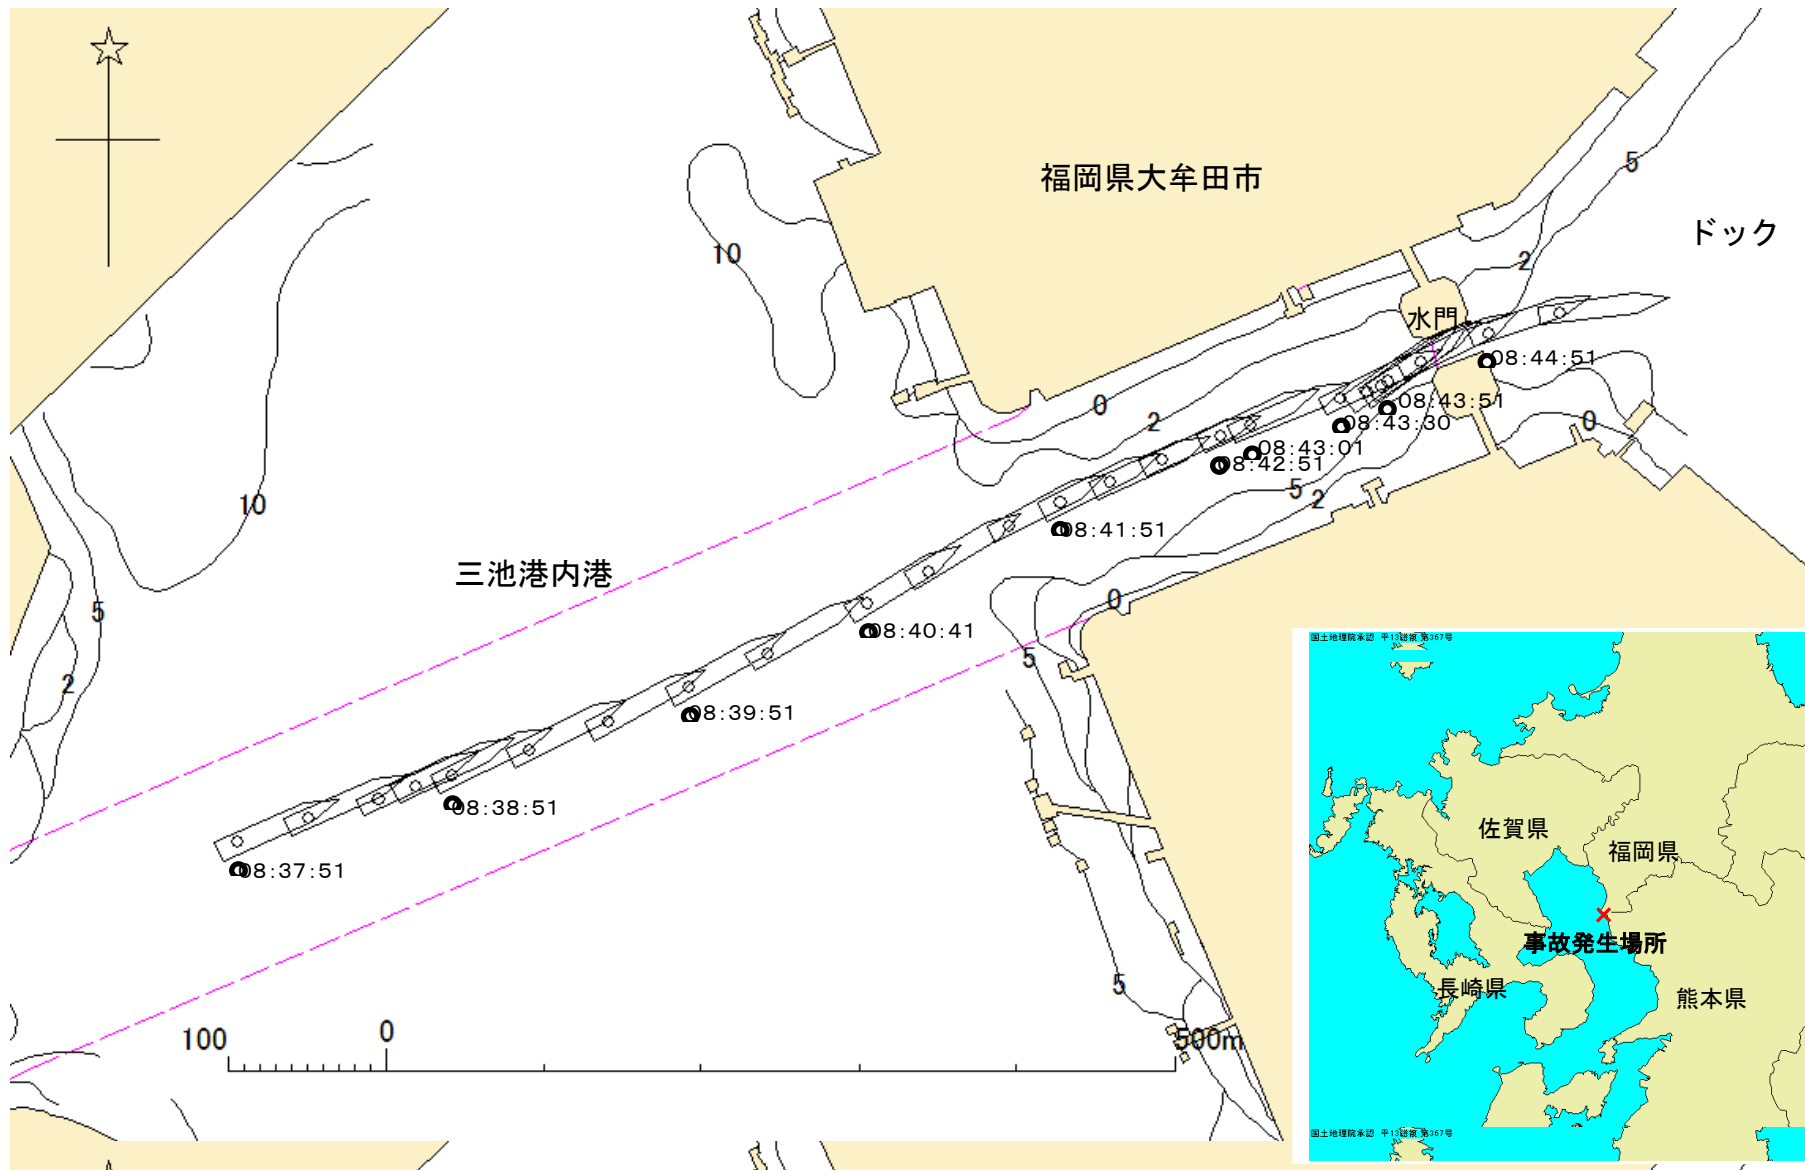
付図1 推定航行経路図

- (1) 本船は、5月10日08時10分ごろ水先人が乗船し、水先を行い、No.4けい船壁に着岸する予定で本件水路をドックに向けて東北東進していた。
- (2) 本船は、本件水門の左側壁の見通し線上を航行した。
- (3) 本船は、08時41分01秒ごろ船首が本件水門前端の約278m手前まで接近し、右回頭を始め、08時43分01秒ごろ本件水路の両岸の中央付近において、船首が本件水門前端の約48m手前まで接近し、本件水門に平行となる態勢で航行した。
- (4) 本船は、船首が本件水門前端を通過した08時43分30秒ごろ、風向が左舷船首方向に変化し、船首が風下側（右舷側）に圧流されて右舷船首部が本件水門の右側壁に衝突し、続いて08時43分41秒ごろ左舷船首部が本件水門の左扉に衝突した。

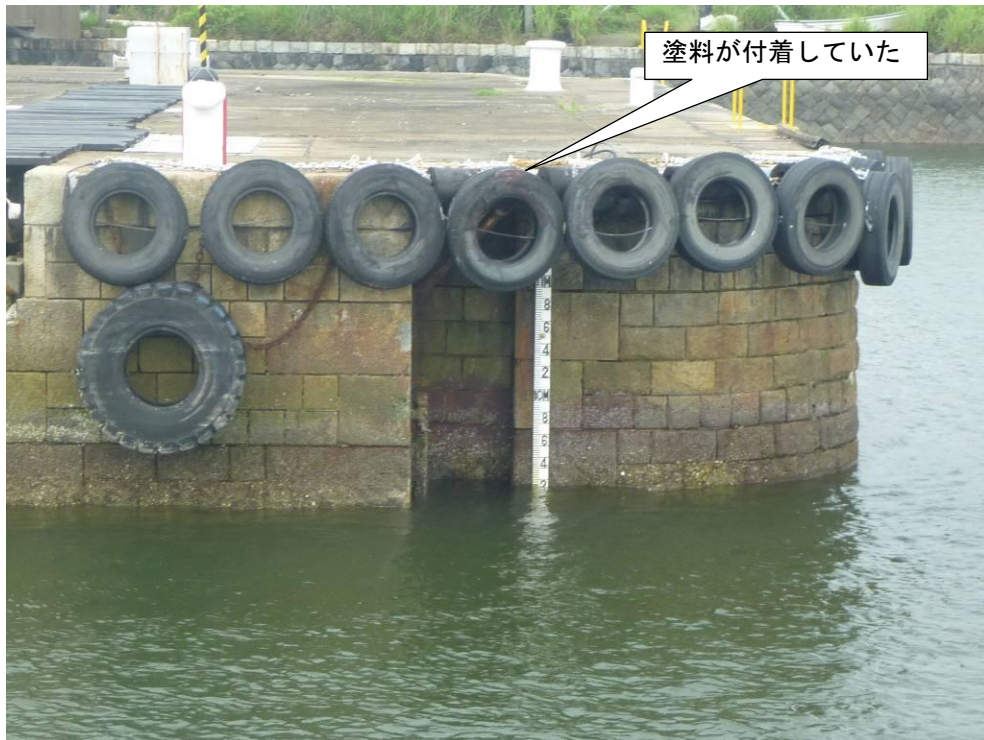
写真4 本件水門の右側壁の衝突箇所

また、水門の左扉には、破損が生じたが、水門の右側壁には防舷材としてタイヤが設置されていたので損傷は生じなかった。

水先人は、船首が本件水門前端を通過した頃、風向が左舷船首方向に変化し、船首が風下側（右舷側）に圧流され始めたので、左舵一杯及びバウスラスターを左方へフルと指示したものの、08時43分ごろ右舷船首部が本件水門の右側壁に衝突した。

本事故は、本船が、三池港において、ドックに向けて本件水路を航行していた際、水先人が本件水門の手前で本船を本件水路に平行となる態勢として本件水門に接近したが、船首が本件水門前端を通過した頃、風向が左舷船首方向に変化したため、船首が、風下側（右舷側）に圧流され、本件水門の右側壁に衝突し、続いて本件水門の左扉に衝突したことにより発生したものと考えられる。

したがって、水先人は、内港付近では、風向の変化の予想を行い、慎重な操船を行うことが必要なものと考えられる。

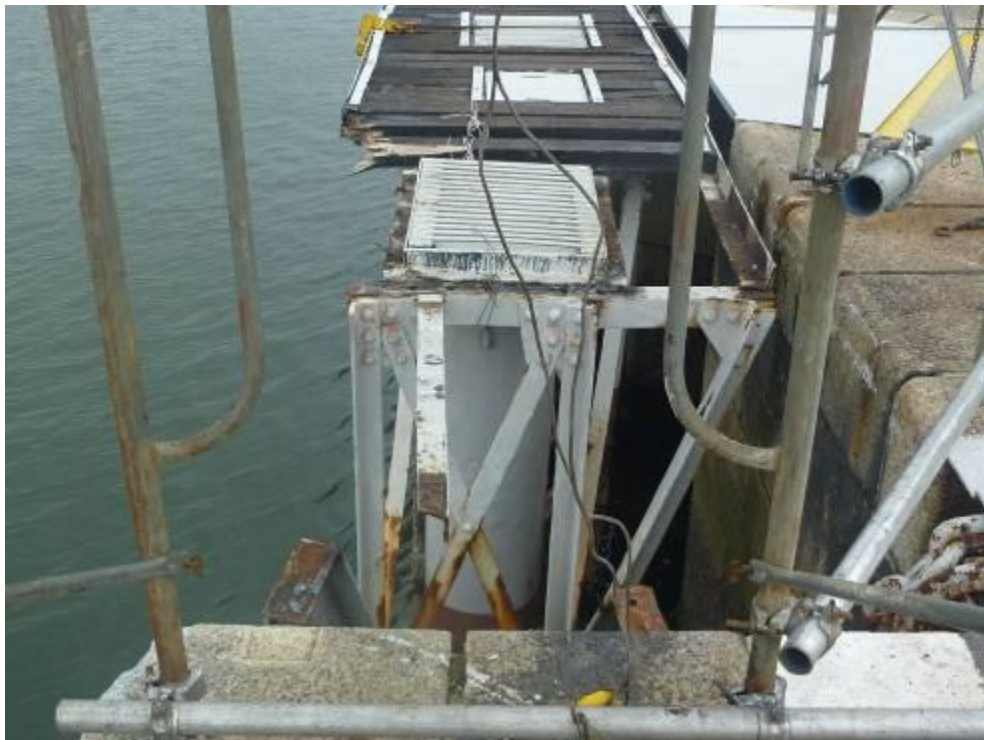
写真5 本件水門の左扉の破損状況

水先人は、衝突の直後に舵を中央に戻した後、バウスラスターを停止するよう指示したが、衝突の反動で船首が左に回頭しながら前進したので、右舵一杯及びバウスラスターを右方へと指示したものの、左舷船首部が本件水門の左側壁に沿って格納状態となっていた本件水門の左扉に衝突した。

本件水門は、左扉の上部部材及び頂板に破損を生じた。

2.3及び2.4から、本船は、右舷船首部に凹損及び左舷船首部に亀裂を伴う凹損を生じ、本件水門の左扉には、上部部材及び頂板に破損が生じたものと認められる。
