# 船舶事故調査報告書

船種船名 ダイビング船 スイミー  
船舶番号 290-60363 沖縄  
総トン数 12トン

事故種類 潜水者負傷

平成25年5月9日

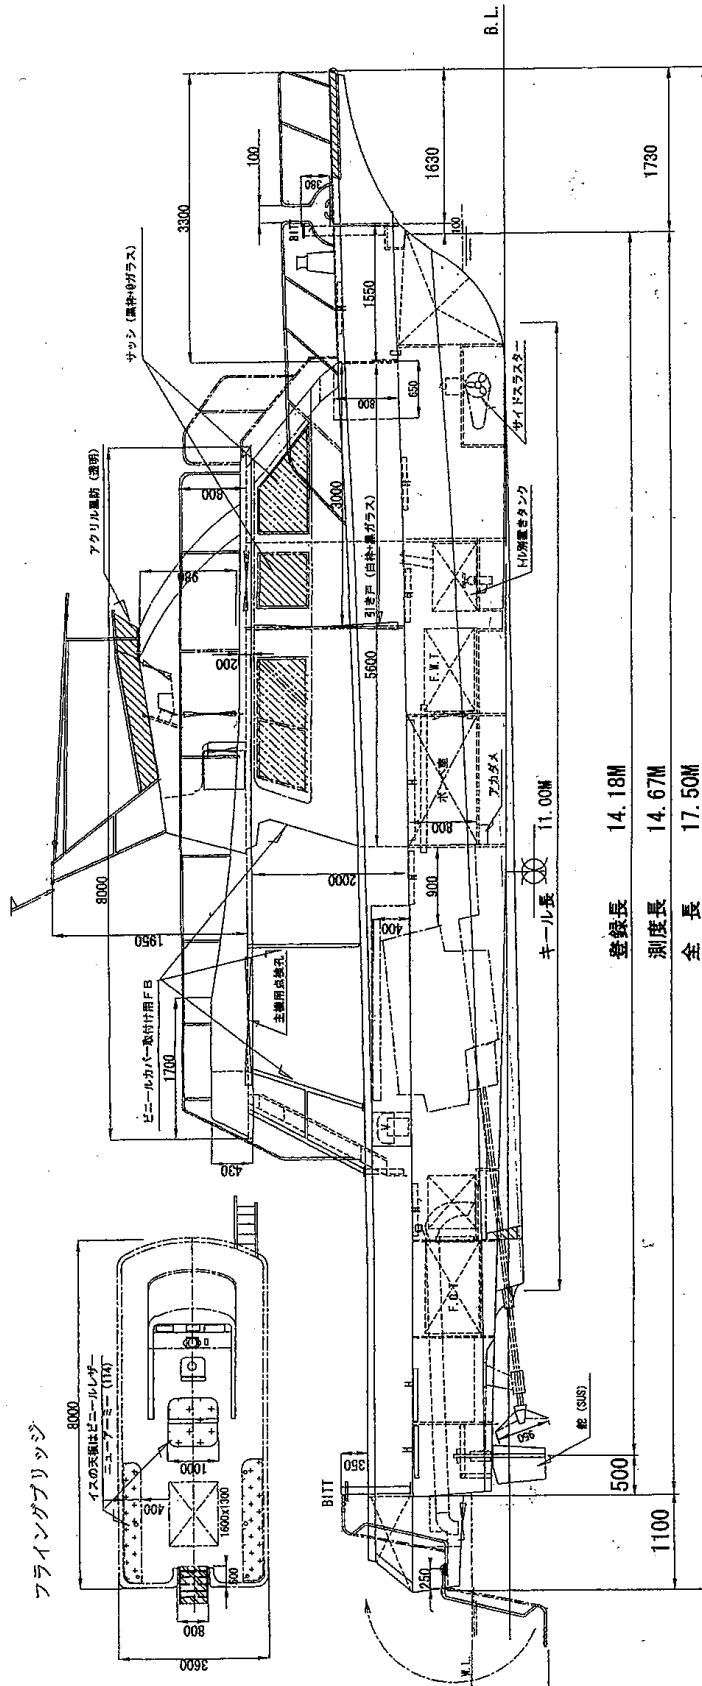
付図2 船体見取図

登録長	14.18M
測定長	14.67M
全長	17.50M

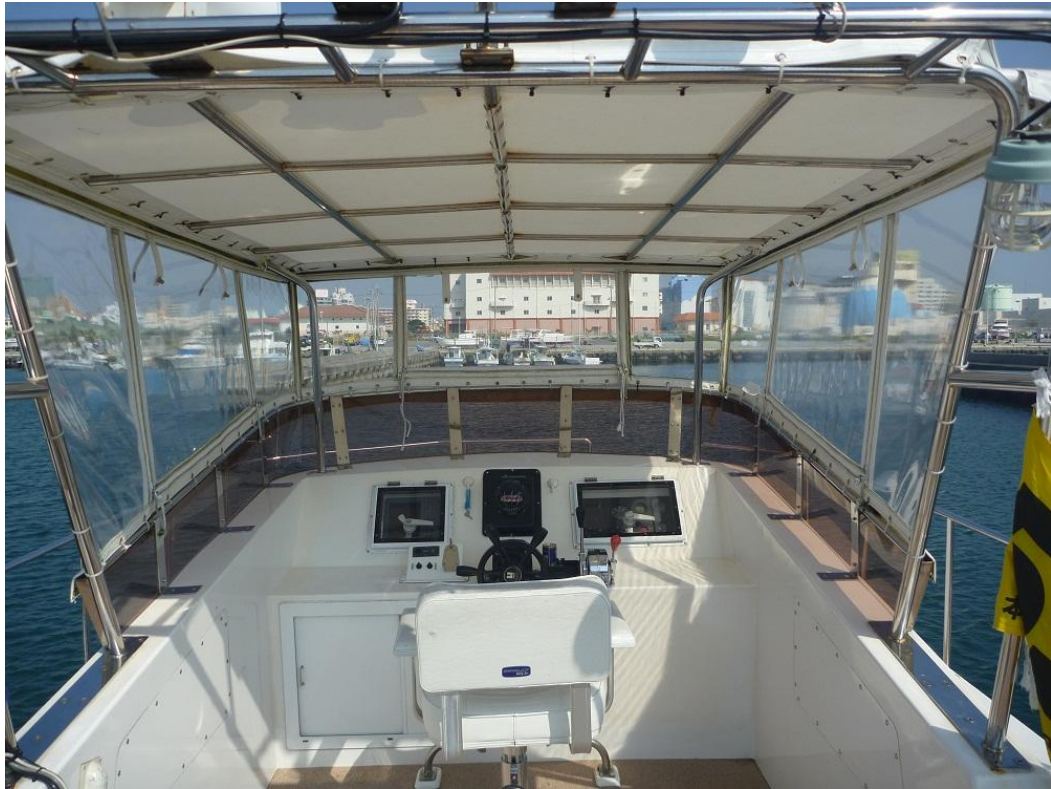
写真2 フライングブリッジ

船長Aは、フライングブリッジ\*1の操縦席に戻り、ダイビングを早めに終えた客の一部が、ウェットスーツを脱いで着替えを済ませていたため、降り始めた雨に客を濡らさないよう、早めにダイビングポイントから出発したいと思い、航行を開始する前にA船の周囲に他のダイビング客が居ないかどうか、確認を行わなかった。

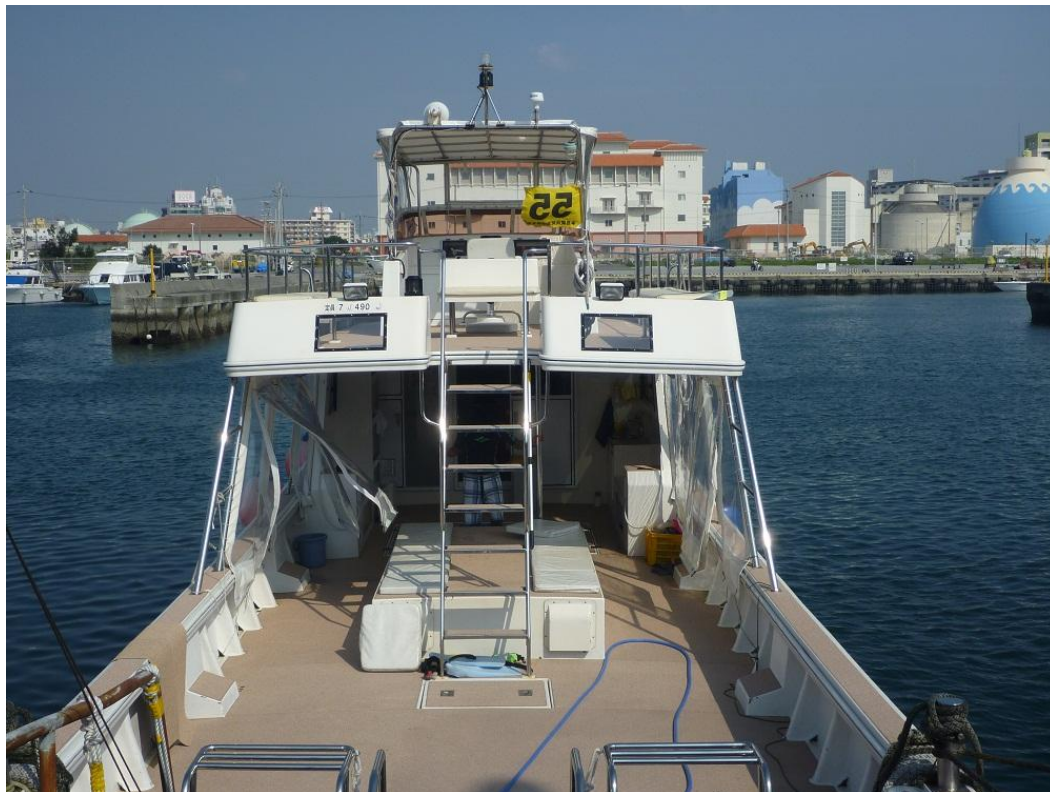
写真3 後方から見たA船

船長Aは、ふだんはA船の周囲にダイビング客が多いときは、船首と船尾に見張り員を配置するようにしていたが、A船の周囲を確認した時から、3～5分ほど経過していたが、大丈夫だと思い、このときは配置せず、バウスラスターを始動させて船首をB船とC船の間に向け、続いてクラッチを前進に入れ、微速でA船を走らせたが、その直後、14時30分ごろ、プロペラが何かに当たったような音を聞き、クラッチを中立にした。
