## 船舶事故調査報告書

平成25年5月23日

運輸安全委員会（海事専門部会）議決

事故種類	乗組員負傷
発生日時	平成24年11月19日 10時35分ごろ
発生場所	愛知県名古屋市所在のケミカル工場専用岸壁 愛知県弥富市所在の名古屋港高潮防波堤中央堤西灯台から真方位056°8.850m付近 (概位 北緯35°03.3' 東経136°52.9')
事故調査の経過	平成24年11月20日、本事故の調査を担当する主管調査官（横浜事務所）ほか1人の地方事故調査官を指名した。 原因関係者から意見聴取を行った。
事実情報 船種船名、総トン数 船舶番号、船舶所有者等 L×B×D、船質 機関、出力、進水等	液体化学薬品ばら積船 第二丸岡丸、 <sup>まるおか</sup> 296トン 135021、甲斐機船株式会社 52.13m×8.60m×3.80m、鋼 ディーゼル機関、735kW、平成6年12月
乗組員等に関する情報	船長 男性 62歳 四級海技士（航海） 免許年月日 昭和60年7月19日 免状交付年月日 平成19年11月6日 免状有効期間満了日 平成24年12月23日 機関長 男性 54歳 四級海技士（機関） 免許年月日 昭和57年12月13日 免状交付年月日 平成19年12月17日 免状有効期間満了日 平成25年2月12日 航海士A（一等航海士） 男性 48歳 六級海技士（航海） 免許年月日 平成7年6月8日 免状交付年月日 平成22年2月9日 免状有効期間満了日 平成27年6月7日
死傷者等	軽傷 2人（機関長及び航海士A）
損傷	荷役ホース亀裂
事故の経過	本船は、船長、機関長及び航海士Aほか1人が乗り組み、名古屋市所在のケミカル工場専用岸壁に右舷着けし、平成24年11月19日

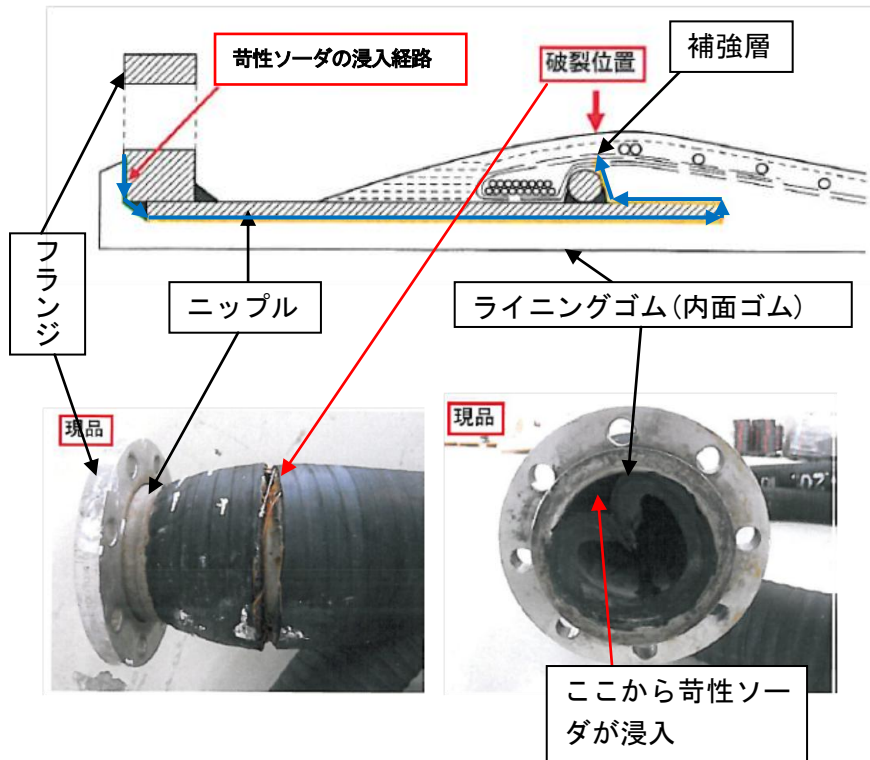
荷役ホース縦断面図

- (1) 破損側のライニングゴム(フランジ面やニップル表面に接着剤で接着させたゴム部分)は、フランジ面から剝離して折れ曲がり、ニップルの内側に入り込んでいたが、内面ゴム(ライニングゴムを含むホースの内側のゴム部分)に破損は見られなかった。
- (2) ホースの破損場所付近を切断すると補強層から苛性ソーダが<sup>にじ</sup>しみ出していた。
- (3) 苛性ソーダが、次のような経路で補強層まで至り、ホースの強度を低下させ、ホースが破損したものと考えられる。

本件荷役ホースは、長期間使用している間、荷役前後の液だれ又はその他の原因により、フランジ面のライニングゴムの端部に付着した苛性ソーダが、接着剤を浸食してライニングゴムがフランジ面から剝離し、更にニップルとライニングゴムの接着面に浸透して行き、最終的に補強層まで至ったものと考えられる。(下図参照)
