船舶事故調査報告書

船種船名 プレジャーボート MIHOVII

事故種類 転覆

発生日時 平成24年3月25日 10時21分ごろ

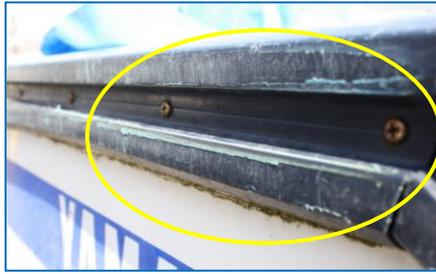
『A船の右舷舷縁の擦過痕』

船長Aは、機関を加速していたところ、B船と接近し過ぎる状況となったことが分かり、咄嗟に船速を下げてハンドルを操作したが、A船の右舷中央部外板とB船の右舷船尾部とが擦れ合った。

両船は、いずれも擦過傷が生じたが、損傷による航行への影響はなかった。

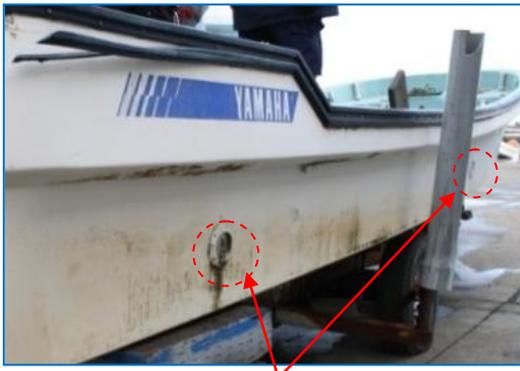
『排水口』

船長Aは、航行を続けようとし、機関を前進に操作していた際、足下のスカッパー（以下「排水口」という。）から少量ずつ浸水しているのに気付く、慌てて排水口を蓋で閉鎖した。

A船は、停止した状態でも波が右舷後部の舷縁を越えて浸水し、航行すれば乾舷が減少して更に浸水を招く状態に陥り、動きが取れなくなった。

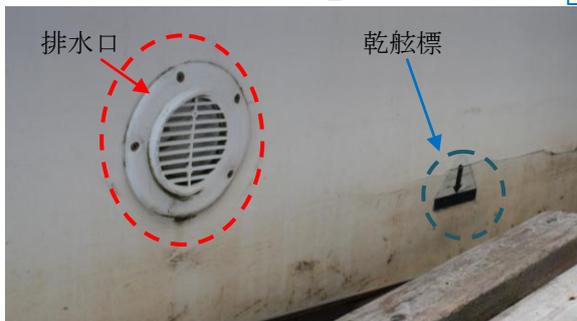
『排水口及び乾舷標』

船長Aは、浸水が続くと危険だと思って加速したところ、船尾側に浸水した海水が集まり、その重みで船尾が一層沈んで乾舷^{*3}が小さくなり、更なる浸水を招いた。

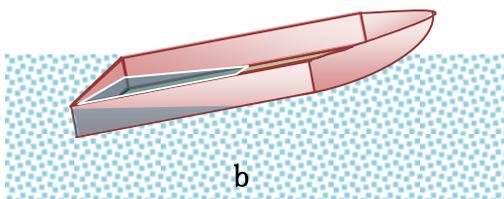
a 平常状態、機関をかけると船尾が下がった。

b ・右舷船尾部に浸水した海水が滞留した。
・船体は右舷側に傾斜した。
・乗船者のうち、1人が水をくみ出し、2人は左舷舷縁につかまっていた。
・波を受けるたびに浸水量が増した。

c 右舷船尾部が水没して浸水が続いた。
右舷傾斜が増した。

d 船体の右舷側の約半分が浸水した。
右舷傾斜が約45°となった。
乗船者全員が左舷側に寄ったが、傾斜は戻らなかった。

e 船体の右舷側のほぼ半分が没水した。
乗船者全員がA船から投げ出された。
右舷傾斜が約90°となり、この状態で船底に波を受けて転覆した。

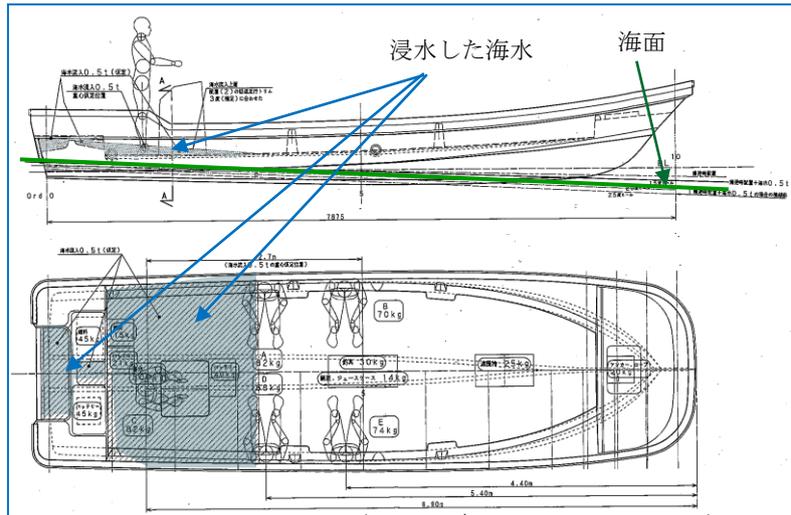
『発航後の船体コンディション：0.5 t 浸水』

本件釣り場を発航した後、0.5 t 浸水し、横傾斜がない場合に想定される船体コンディションは、次のとおりであった。

船首部喫水	－16.7cm	船首部乾舷	約82cm
中央部喫水	2.7cm	中央部乾舷	約44cm
船尾部喫水	12.0cm	船尾部乾舷	約46cm
トリム	28.7cm (B/S)

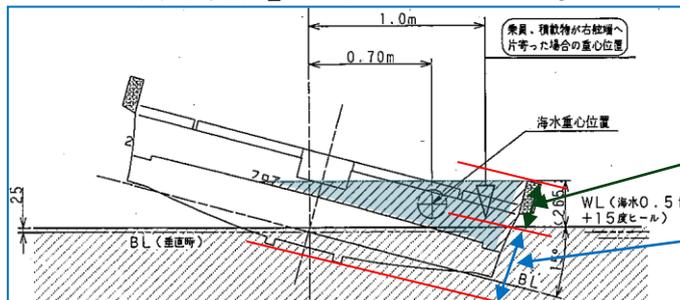
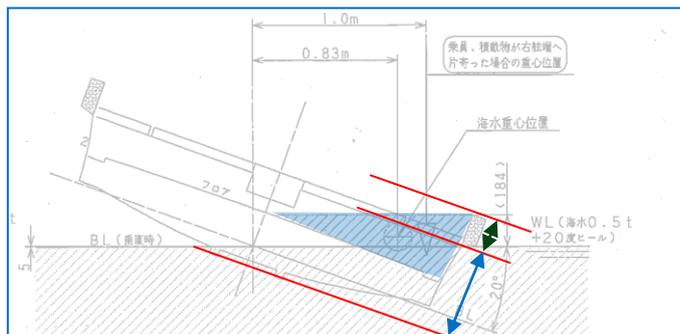
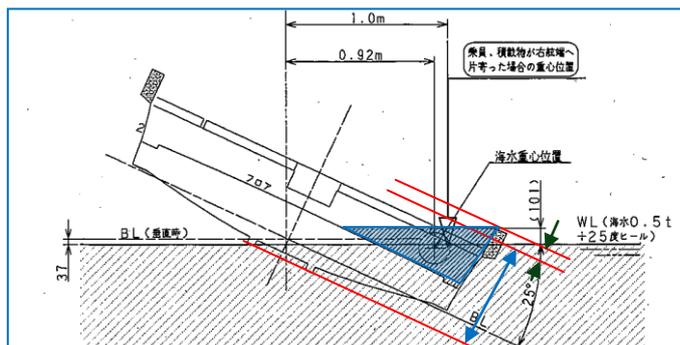
本件釣り場を発航した後、0.5 t 浸水し、15°、20° 及び25° 横傾斜した場合を想定した次図（『15° 横傾斜』、『20° 横傾斜』、『25° 横傾斜』）より、A～A部（以下「船尾部」という。）の乾舷は、次表『傾斜角と乾舷』のとおりであった。

15°	20°	25°
船尾部における喫水	約26cm	約52cm	約63cm
船尾部における乾舷	約44cm	約18cm	約7cm

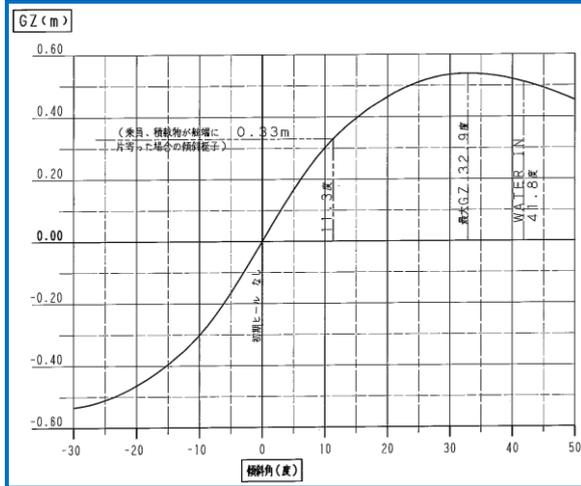
何らかの理由で乗員及び積載物が右舷端に移動した場合の傾斜てこは0.33 m、傾斜角は11.3°となる。

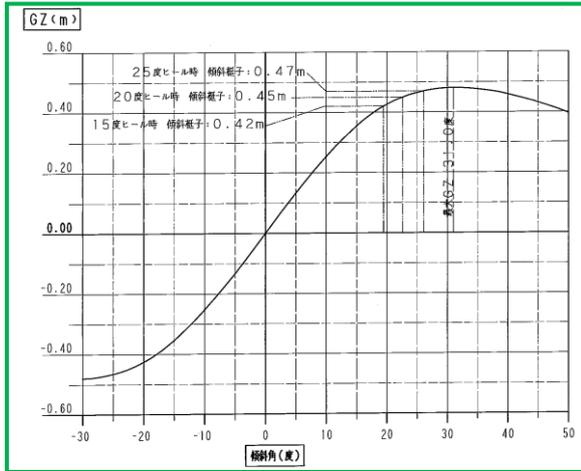
復原力曲線から、25°横傾斜した際、傾斜てこが最大GZに近くなり、復原力がほぼ消失する。

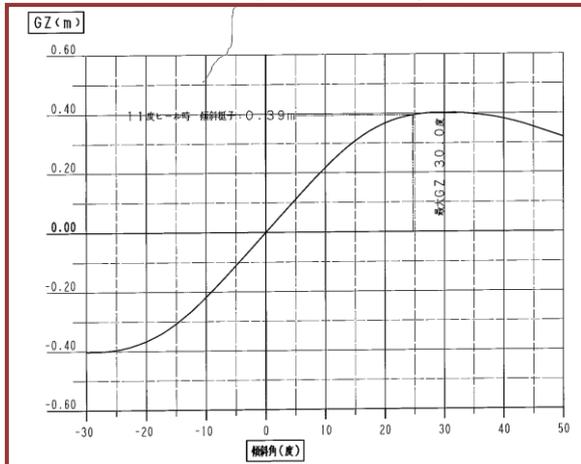
復原力曲線から、11°横傾斜した状態で、傾斜てこが最大GZに近くなり、復原力がほぼ消失する。
