# 船舶事故調査報告書

船種船名 モーターボート Yamato II  
船舶番号 250-27607大阪  
総トン数 5トン未満（長さ6.96m）

事故種類 ウェイクボーダー死亡  
発生日時 平成24年8月25日 14時30分ごろ  
発生場所 大阪府貝塚市二色の浜西方沖  
大阪府泉佐野市所在の阪南港泉佐野沖防波堤北灯台から真方位  
001° 740m付近  
（概位 北緯34° 26.6′ 東経135° 19.1′）

平成25年6月6日  
運輸安全委員会（海事専門部会）議決  
委 員 横 山 鐵 男（部会長）  
委 員 庄 司 邦 昭  
委 員 根 本 美 奈

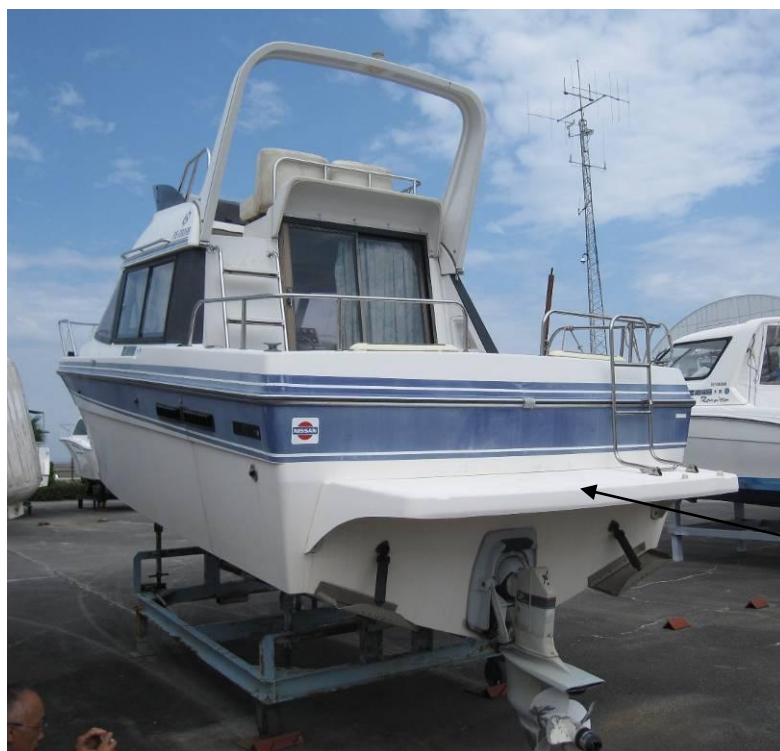
写真2 船体（2）

ウェイクボーダーは、同乗者A、同乗者D及び同乗者Eにより、本船船尾端のトランサムステップに引き上げられたものの、既に呼吸が停止していたので、同乗者D及び看護資格を持つ他の同乗者によって心肺蘇生措置が施された。

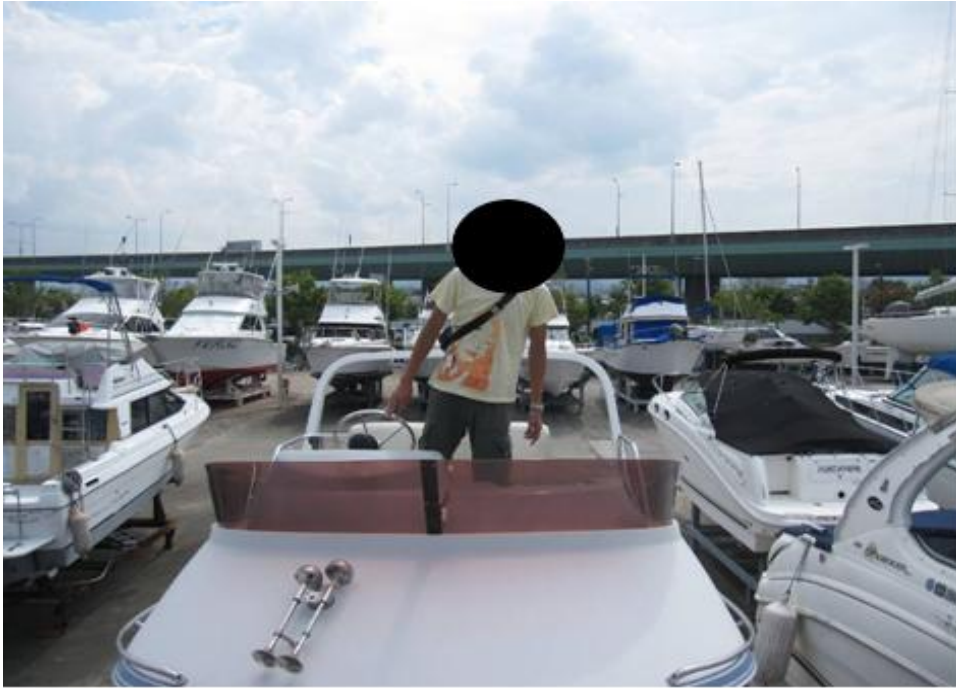
写真3 ウェイクボーダーへの接近時の操船状況

船長は、再度、えい航ロープを渡そうとして前回と同様の方法でウェイクボーダーに接近することとし、FBに立ってウェイクボーダーに注意しながら操船に当たり、約2～3ノット(kn)の速力で航行中、ウェイクボーダーが右舷船首方25m付近となったとき、クラッチレバーを中立の位置(N)にするつもりで操作を行い、前回よりもウェイクボーダーに接近し、確実にえい航ロープを渡そうと思い、本船の左舷側がウェイクボーダーから約3～5m隔てて通過することができるよう、舵輪を右に1回転と4分の1回転させた。

船長は、右舵を取っていたものの、風速が約5m/sの西風を右舷側から受け、左方に圧流されたために思ったよりも右転できず、ウェイクボーダーが本船の正船首方約5mの所となったとき、舵輪を右一杯に回したが、14時30分ごろ、阪南港泉佐野沖防波堤北灯台から001°（真方位、以下同じ。）740m付近において、ウェイクボーダーが船底下に入って視認できなくなった。

したがって、小型船舶の操縦者は、転倒したウェイクボダーに接近する場合には、ウェイクボダーから安全な距離を保って接近すること、また、クラッチレバーが中立の位置となっていることの確認を確実に行うことが必要であるものと考えられる。

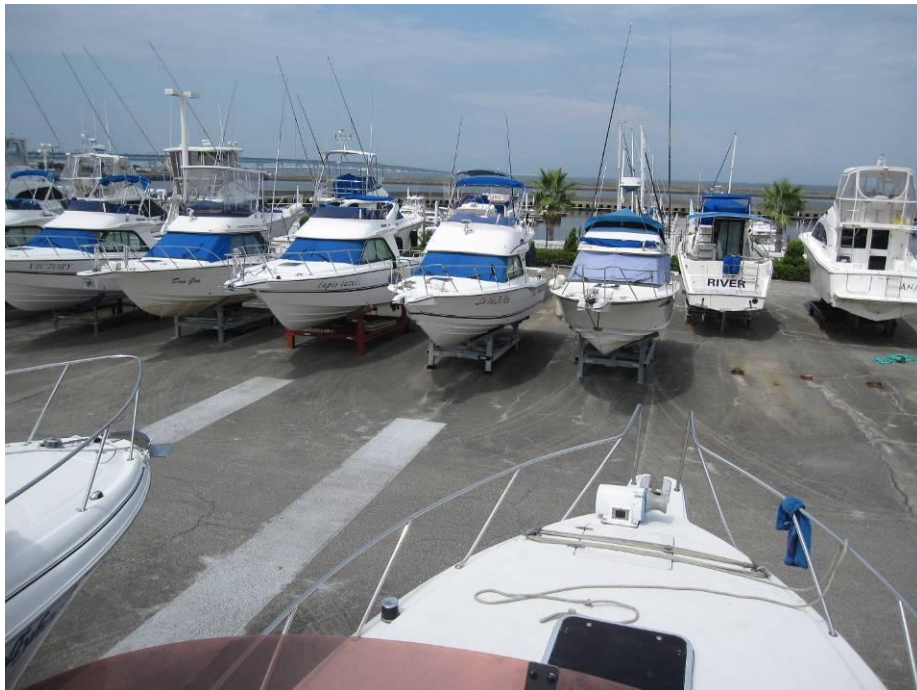
写真4 接近時の見通し状況

FBの操縦席からは、船体の前方約2mまで海面を視認することができない範囲があり、操縦席で立って左舷下方をのぞき込んだ姿勢では、側方約1mまで海面を視認することができない範囲があった。

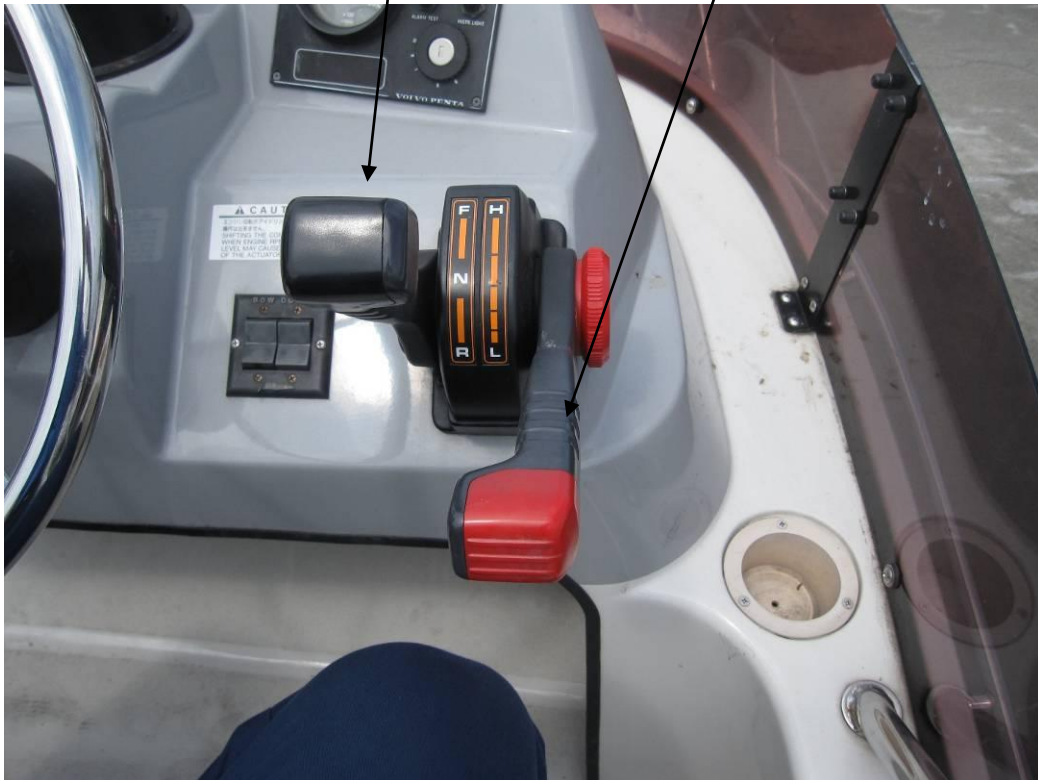
写真5 クラッチレバー及び機関操縦レバー

船長は、クラッチレバーが中立の位置と合致していることを確認していなかった。

- (4) 船長は、クラッチレバーを中立の位置にするつもりで操作したが、FBに立ってウェイクボーダーに注意を向けて操船しており、同レバーが中立の位置と合致していることを確認していなかったことから、同レバーが中立の位置よりも前進側となっており、推進器翼が回転していたことに気付かなかった。
- (5) 船長は、右舵を取ったものの、風速が約5 m/s の西風を右舷側から受けて左方に圧流され、思ったよりも右転することができなかったことから、ウェイクボーダーが正船首方約5 mになったとき、右舵一杯を取ったが、ウェイクボーダーが船底下に入って視認できなくなり、回転していた推進器翼がウェイクボーダーと接触した。

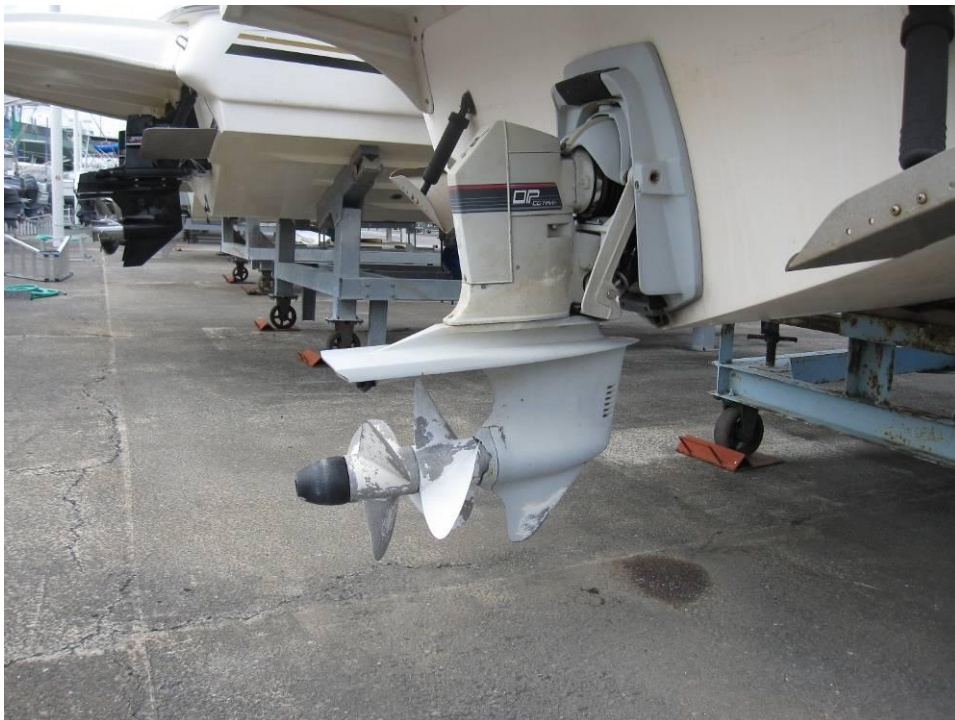
写真6 ドライブユニット

- (6) 本船は、クラッチレバーが中立の位置よりも前進側となっており、回転していた推進器翼がウェイクボーダーと接触し、ウェイクボーダーが死亡した。

2.1及び2.2から、ウェイクボーダーは、回転していた本船の推進器翼と接触し、頭蓋骨粉碎骨折等による中枢性呼吸不全により、死亡したのと考えられる。
