# 船舶事故調査報告書

平成25年5月16日

運輸安全委員会（海事専門部会）議決

事故種類	火災
発生日時	平成24年3月20日 07時25分ごろ
発生場所	広島県江田島市 <small>こぐろかみ</small> 小黒神島東方沖 江田島市所在の美能港内港防波堤灯台から真方位196° 1.27海里（M）付近 （概位 北緯34° 14.3′ 東経132° 22.5′）
事故調査の経過	平成24年3月21日、本事故の調査を担当する主管調査官（広島事務所）ほか1人の地方事故調査官を指名した。 原因関係者から意見聴取を行った。
事実情報 船種船名、総トン数 船舶番号、船舶所有者等 L×B×D、船質 機関、出力、進水等	A 押船 第二十一こがね丸、92トン 127954、個人所有 26.45m×7.50m×2.90m、鋼 ディーゼル機関2基、1,250kW（合計）、昭和61年4月 B バージ こがね、1,000トン（積載重量） なし、株式会社松村石材 57.0m×14.7m×3.2m、鋼 機関なし、平成6年（建造年）
乗組員等に関する情報	A 船長 男性 55歳 五級海技士（航海） 免許年月日 昭和53年6月23日 免状交付年月日 平成19年12月6日 免状有効期間満了日 平成24年12月8日 機関長 男性 28歳 六級海技士（機関）（機関限定） 免許年月日 平成18年7月10日 免状交付年月日 平成23年4月21日 免状有効期間満了日 平成28年7月9日
死傷者等	なし
損傷	A 左舷主機の排気集合管、過給機、シリンダヘッド及び同ヘッドの付属部品、架台、機関室の天井及び側壁、機関室の電気配線などが焼損 B なし

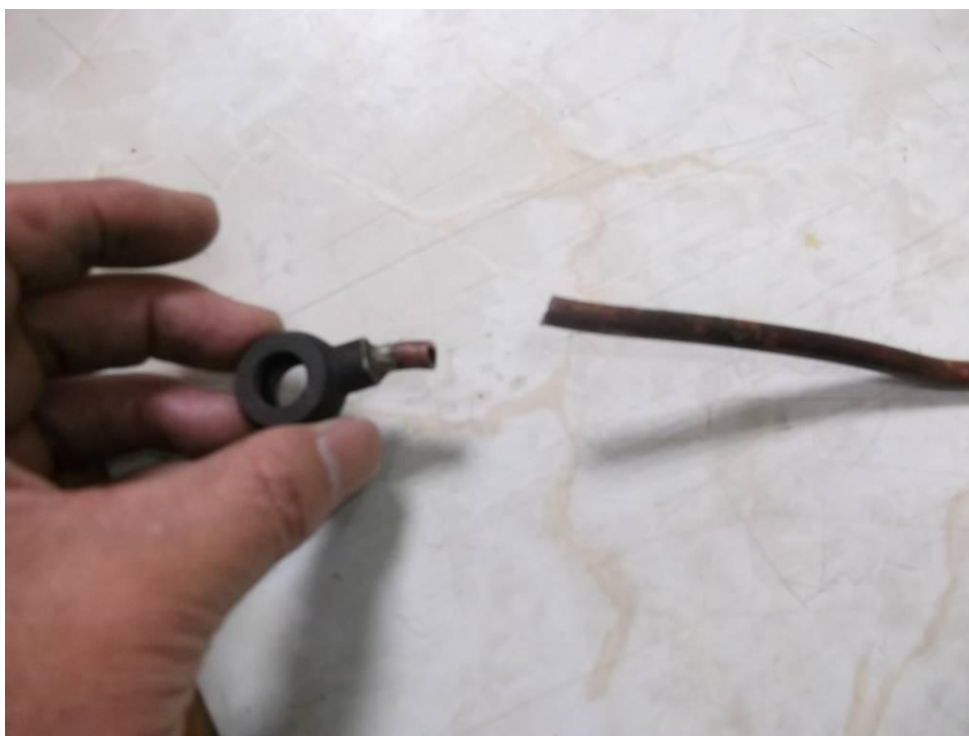
<p>事故の経過</p>	<p>A船は、船長及び機関長が乗り組み、平成24年3月20日06時00分ごろ、ショベルカー1台を搭載したB船を押して広島県呉市倉橋町重生地区を出航し、B船に土砂を積載する目的で広島県広島港第3区に向かった。</p> <p>A船は、B船を押航しながら小黑神島東方沖1,400m付近を北進中、07時20分ごろ機関室から異音を発するようになり、07時25分ごろ、美能港内港防波堤灯台から真方位196°1.27M付近において、機関長が、機関室を点検したところ、左舷主機の周りから出ている大量の煙を発見した。</p> <p>A船は、機関長が、船内備付けの持ち運び式泡消火器3本を使用して消火を試みたが消火できず、左舷主機が自停したので右舷主機を手動停止して投錨し、118番通報した。</p> <p>A船は、08時46分ごろ来援した巡視艇3隻及び江田島市消防艇による放水が開始され、09時55分ごろ鎮火したが、航行を再開できず、B船と共に僚船にえい航され、15時00分ごろ発航地に戻った。</p>
<p>気象・海象</p>	<p>気象：天気 晴れ、風向 北東、風力 2、視界 良好 海象：海上 平穏</p>
<p>その他の事項</p>	<p>A船は、2基2軸の推進機関装備船であり、主機の燃料油はA重油であった。</p> <p>A船は、水深約30mの場所に投錨した。</p> <p>A船は、本事故後の主機点検において、左舷主機6番シリンダ燃料噴射弁の燃料油戻り管が切断していたこと、及び漏えいした燃料油が左舷主機の排気集合管、過給機ケーシング、架台などに飛散していたことが判明した。</p> <p>主機は、シリンダヘッドカバーのないタイプであった。</p> <p>主機燃料噴射弁の燃料油戻り管は、機関製造時は外径6mmの圧力配管用炭素鋼鋼管であったが、本事故時は銅管であった。</p> <p>戻り管の切断は、振動と配管内の圧力脈動による疲労によるものであった。</p> <p>(写真1 切断した燃料噴射弁の燃料油戻り管、写真2 切断面 参照)</p>
<p>分析</p> <p>乗組員等の関与</p> <p>船体・機関等の関与</p> <p>気象・海象の関与</p> <p>判明した事項の解析</p>	<p>不明</p> <p>あり</p> <p>なし</p> <p>A船はB船を押航しながら小黑神島東方沖を北進中、左舷主機6番シリンダ燃料噴射弁の燃料油戻り管が振動と配管内の圧力脈動による疲労で切断したことから、燃料油が、漏えいし、左舷主機の排気集合管、過給機ケーシング、架台などに飛散して着火したものと考えられる。</p>

写真1 切断した燃料噴射弁の燃料油戻り管

<p>燃料油戻り管は、同管が機関製造時の圧力配管用炭素鋼鋼管から銅管に替わっていたことから、切断した可能性があると考えられるが、配管変更の時期及び変更の理由を明らかにすることはできなかった。</p>
<b>原因</b>	<p>本事故は、A船がB船を押航しながら小黒神島東方沖を北進中、左舷主機6番シリンダ燃料噴射弁の燃料油戻り管が振動と配管内の圧力脈動による疲労で切断したため、燃料油が、漏えいし、左舷主機の排気集合管、過給機ケーシング、架台などに飛散して着火したことにより発生したものと考えられる。</p>
<b>参考</b>	<p>今後の同種事故等の再発防止に役立つ事項として、次のことが考えられる。</p> <ul style="list-style-type: none"> <li>・ 配管の材料を変更する場合は、事前に製造会社に相談し、変更記録を残すこと。</li> <li>・ 主機燃料噴射弁の整備を行う際には、燃料油戻り管を詳細に点検すること。</li> </ul>

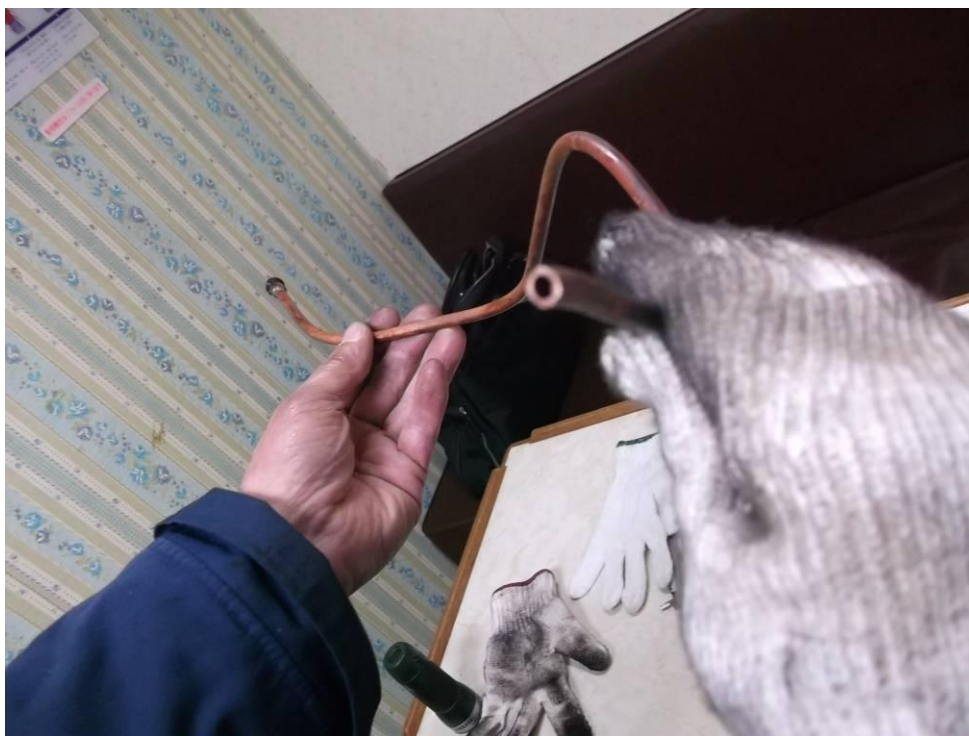
写真2 切断面
