船舶事故調査報告書

船種 船名 漁船 第二泰盛丸
漁船登録番号 KG2-3718
総トン数 9.7トン

事故種類 爆発

発生日時 平成24年9月27日 05時45分ごろ

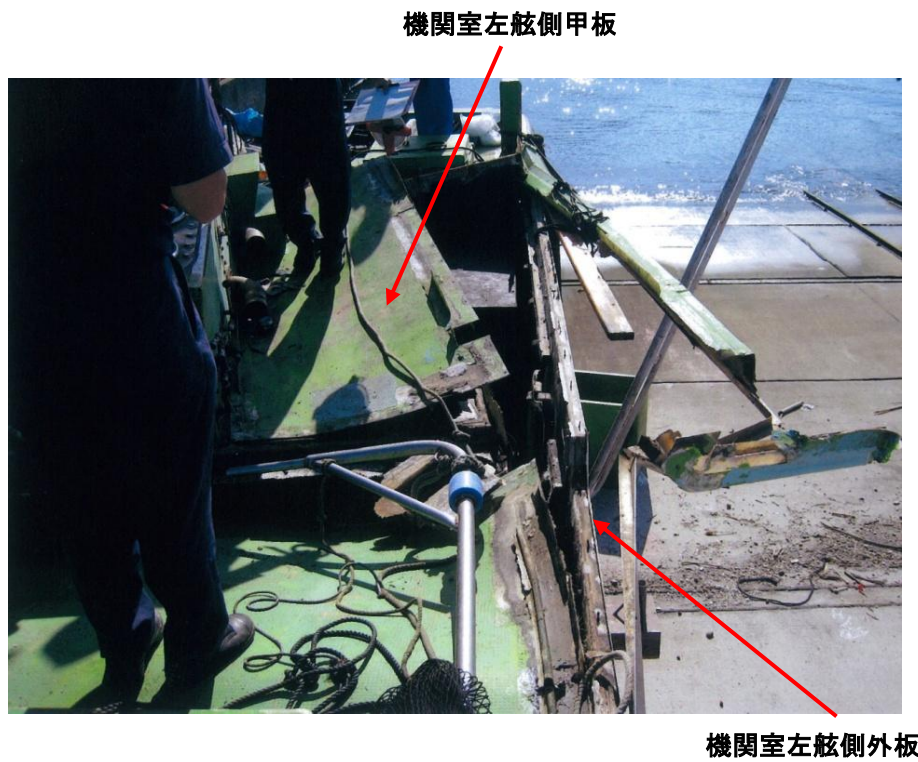
- (1) 本船は、機関室左舷側の外板及び甲板、機関室囲壁、操縦スタンド、操縦場所オーニング等に破損を生じたが、主機に損傷はなかった。
- (2) 機関室後部に設置されたバッテリーには、結線部等に緩み及びスパーク痕は認められなかった。

写真1 機関室左舷側の外板及び甲板の損傷状況

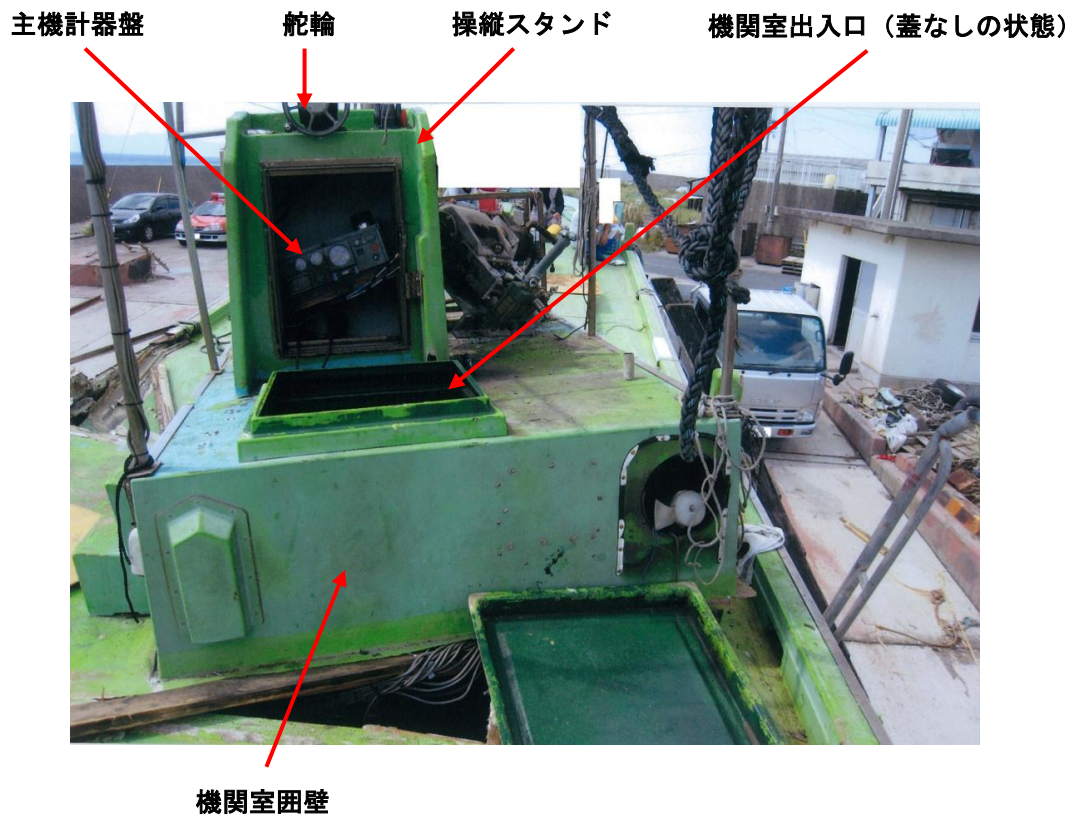
写真2 機関室囲壁及び操縦スタンドの損傷状況

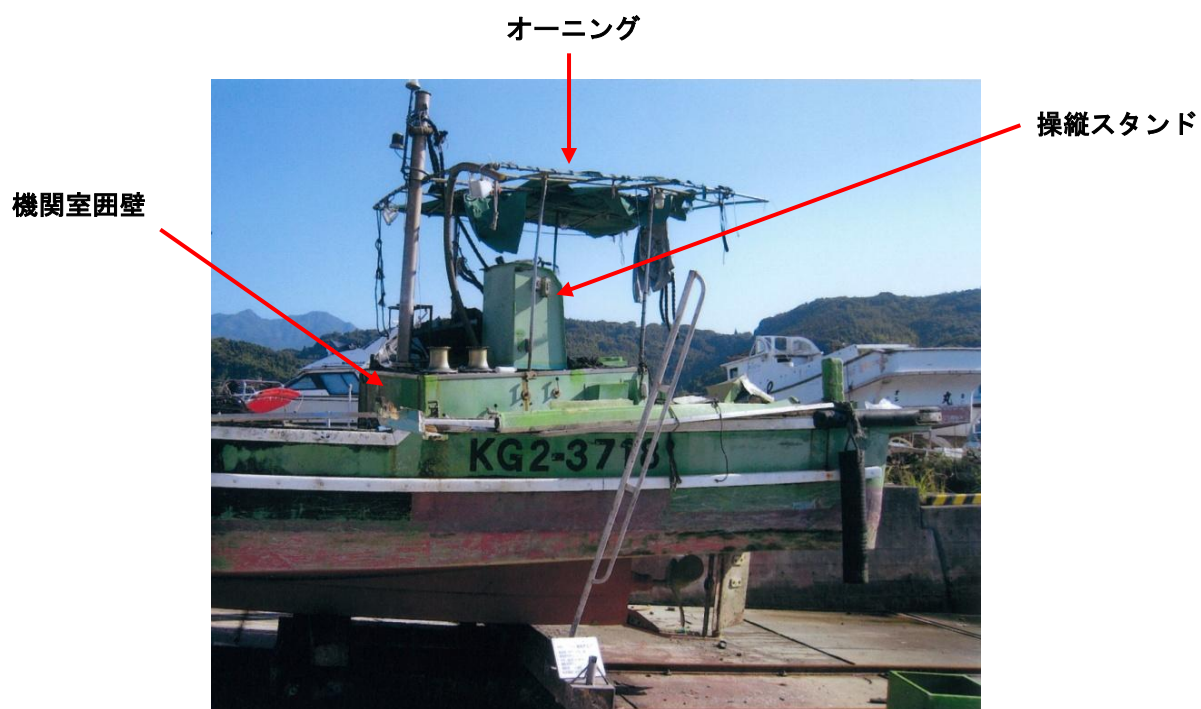
写真3 操縦場所のオーニングの損傷状況
