船舶事故調査報告書

平成25年6月13日

運輸安全委員会（海事専門部会）議決

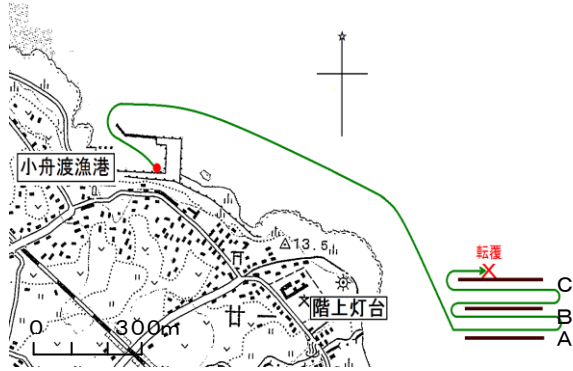
<p>たので、船長及び甲板員が刺し網Bを設置場所よりも沖寄りに設置することとし、刺し網Bを積んで‘刺し網Bの次に北側に設置された刺し網’（以下「刺し網C」という。）に向かった。</p> <p>本船は、刺し網Cを約3分の1揚網していた頃、沖からの大きなうねりがきたので、揚網をやめ、船長が本船を沖に出そうとして船外機のスロットルを前進にかけたものの、刺し網Cがプロペラに絡まって船外機が止まり、船首が東を向き、発進できない状態のときに左舷側から‘上を向くほどの高い波’（以下「本件高波」という。）を受け、平成24年10月23日06時15分ごろ一瞬で転覆した。</p> <p>船長及び甲板員は海に投げ出され、甲板員は、自力で泳いで岸にたどり着いたが、船長は、07時56分ごろ漂流していたところを消防署のダイバーにより発見された。</p> <p>船長は、ドクターヘリで八戸市内の病院に搬送されたが、09時00分ごろ死亡が確認された。</p> <p>船長の死因は、溺水であった。</p> <p>推定航行経路図</p>
