船舶事故調査報告書

平成25年6月20日
 運輸安全委員会（海事専門部会）議決
 委員 横山 鐵 男（部会長）
 委員 庄 司 邦 昭
 委員 根 本 美 奈

| 事故種類 | 衝突（着岸船） |
| 発生日時 | 平成24年12月6日 13時40分ごろ |

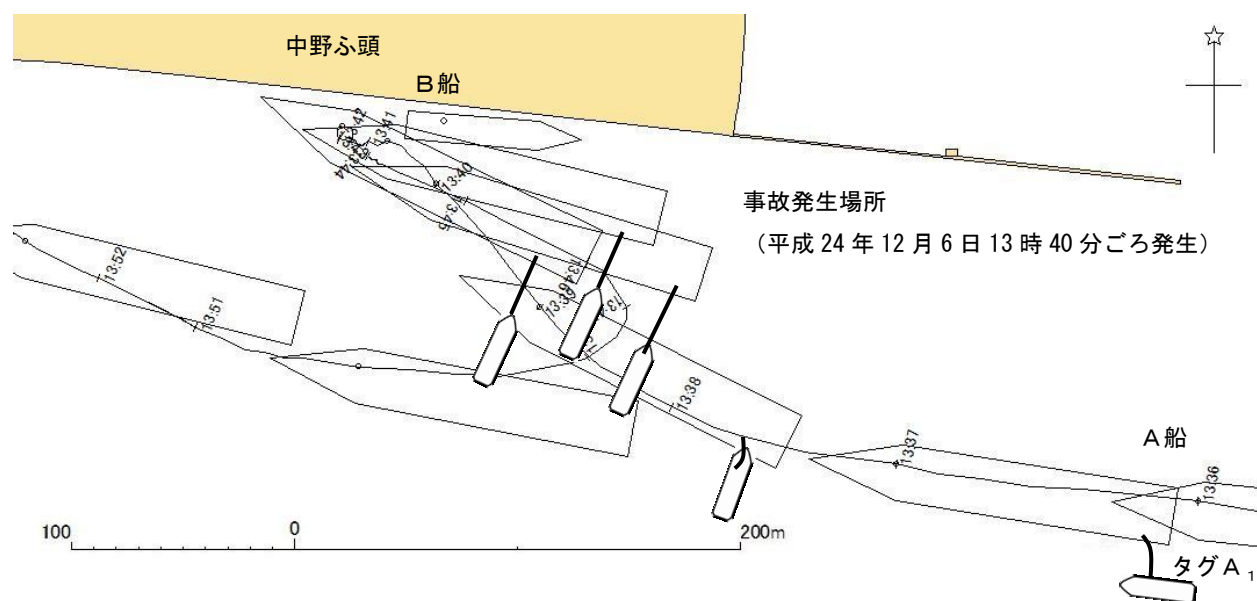
付図1 推定航行経路図

| | <p>B船は、平成24年12月6日13時00分ごろ、仙台区の中野ふ頭1号岸壁に船首を東に向け、出船左舷着けで着岸した。</p> <p>船長Aは、仙台区に入り、代理店から、僚船がタグボートを2隻使用しているので、もう1隻追加するように提案されたが、陸岸から吹く西風であれば、着岸予定場所付近では風が弱まるものと思い、代理店の提案を受け入れなかった。</p> <p>A船は、13時07分ごろ、中野ふ頭3号岸壁に入船右舷着けするため、船橋に船長A、三等航海士A及び甲板手が、船首及び船尾に担当の乗組員がそれぞれ入港配置に就いた。</p> <p>A船は、13時32分ごろ、微速力前進として約9ノット(kn)に減速し、左舷船尾にタグボート(以下「タグA₁」という。)のタグラインを取り、船長AがタグA₁に伴走するように指示を行い、バウ及びスタンスラスターを起動した。</p> <p>船長Aは、13時34分ごろ着岸予定場所に向けて進入し始め、左舷船首の方向から強風を受けていたが、いつものように機関を停止し、バウスラスターを左方へ半速力にかけた。</p> <p>船長Aは、甲板手から舵が効かなくなったとの報告を聞き、甲板手を船首の配置に向かわせ、いつもより減速が早いと思った。</p> <p>A船は、13時38分ごろ極微速力前進とし、13時39分ごろ機関を停止した。</p> <p>船長Aは、左舷船首から風速約20m/sの風を受けて船首が岸壁に近づくので、バウスラスターを左方へ全速力にかけたが、バウスラスターが強風に負け、更に船首が岸壁に近づいたので、タグA₁に左舷船尾を真横に押させた。</p> <p>A船は、タグA₁に左舷船尾を真横に押され、船首が岸壁に接近するのが止まったが、船尾が岸壁に近づくのが速くなり、船長Aは、タグA₁に押すのをやめさせ、真横に引くように指示した。</p> <p>A船は、わずかな前進惰力で航行中、バウスラスターの出力よりも、タグA₁の引く力が上回った状態となって船首が右方へ振れ、着岸しているB船への接近を抑えることができず、13時40分ごろ右舷船首がB船の右舷船尾に衝突した。</p> <p>A船は、バウスラスターを左方へ全速力でかけ続け、主機を後進にかけてB船から離れ、スタンスラスターを左方へ全速力とし、その後、B船を通過するまで主機を極微速力前進にかけ、14時00分ごろ中野ふ頭3号岸壁に入船右舷着けで着岸した。</p> <p>(付図1 推定航行経路図、付表1 A船のAIS記録(抜粋) 参照)</p> |

| 分析 乗組員等の関与 船体・機関等の関与 気象・海象の関与 判明した事項の解析 | <p>あり</p> <p>あり</p> <p>あり</p> <p>A船は、暴風警報が発表されている状況下、仙台塩釜港仙台区中野ふ頭に入船右舷着けする際、左舷船首から風速約20m/sの風を受けて着岸作業を行っていたことから、バウスラスタを左方へ全速力にかけたが、船首が岸壁に接近したので、タグA₁に船尾を右舷方へ押させて船首の岸壁への接近を止めようとしたものの、船尾が岸壁に接近し、船尾を左舷方へ引かせていたところ、船首がより右方に振れ、着岸中のB船へ接近してB船と衝突したものと考えられる。</p> <p>A船のバウスラスタは、本事故当時の風圧力などを超える出力がなかったものと考えられる。</p> |
