# 船舶事故調査報告書

事故種類	火災
発生日時	平成25年2月1日 17時55分ごろ
発生場所	神奈川県横須賀市海 <sup>あしか</sup> 瀬島北東方沖 海瀬島灯台から真方位040° 830m付近 (概位 北緯35° 13.1′ 東経139° 44.4′)
事故調査の経過	平成25年2月4日、本事故の調査を担当する主管調査官（横浜事務所）ほか1人の地方事故調査官を指名した。 原因関係者から意見聴取を行った。
事実情報 船種船名、総トン数 船舶番号、船舶所有者等 L×B×D、船質 機関、出力、進水等	引船 第六東 <sup>とうあ</sup> 亜丸、166トン 133453、東亜汽船株式会社（船舶管理会社） 38.00m×8.40m×3.40m、鋼 ディーゼル機関2基、2,280kW（合計）、平成4年4月23日
乗組員等に関する情報	船長 男性 51歳 三級海技士（航海） 免許年月日 昭和56年5月22日 免状交付年月日 平成20年6月24日 免状有効期間満了日 平成25年9月8日 機関長 男性 52歳 三級海技士（機関） 免許年月日 昭和55年7月31日 免状交付年月日 平成21年12月14日 免状有効期間満了日 平成27年1月16日
死傷者等	なし
損傷	機関室右舷壁、天井等焼損
事故の経過	本船は、船長及び機関長ほか2人が乗り組み、浦賀水道の水先を終えた水先人2人を乗せ、横須賀市久里浜港に向けて海瀬島北東方沖を西北西進中、平成25年2月1日17時55分ごろ主機異常の警報装置が作動した。 船長は、主機異常の警報を認めて主機の回転数を下げ、クラッチを脱としてアイドル状態とするとともに、操舵室で見張りを行っていた機関士2人を機関室に向かわせた。 機関長は、警報音を聞いて居住区の通路から機関監視室に急行し、

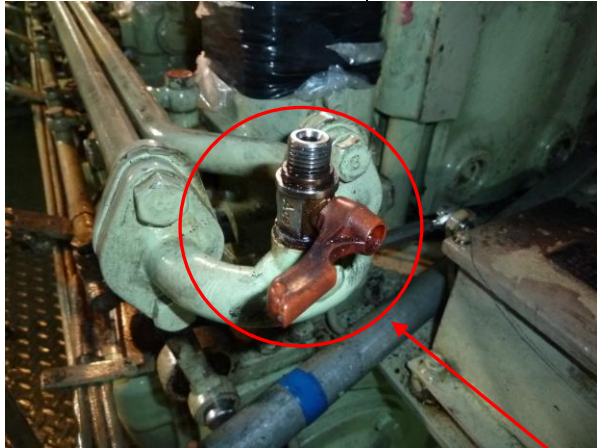
コック閉状態

主機の燃料主管の空気抜きコックは、燃料系統の作業を行った際に系統中の空気を抜くときに使用しており、ハンドルが水平位置で閉状態、ハンドルを上げて垂直位置で開状態となり、通常、誤操作防止のため、空気抜きコックのハンドルを固縛し、また、出口管にゴムパッキンの蓋を取り付けていた。

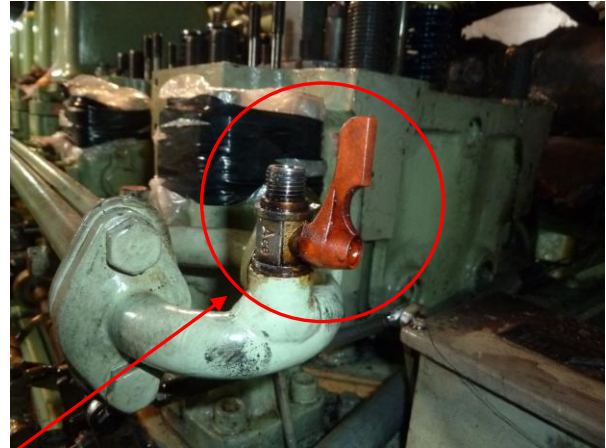
コック開状態

本船は、本事故後、1号主機の船尾側空気抜きコックが、ハンドルはコック開方向であり、また、ゴムパッキンは破損した状態になっていた。

本船は、海獺島北東方沖を久里浜港に向けて西北西進中、1号主機の燃料主管船尾側に取り付けられた空気抜きコックから燃料油が噴出し、排気管に降りかかって着火したことから、周囲の可燃物に燃え広がった可能性があると考えられる。

空気抜きコックは、誤操作防止のため、ハンドルを固縛した上、出口管にゴムパッキンの蓋を取り付けていたが、固縛が外れて開状態になり、ゴムパッキンが破損したものと考えられる。

空気抜きコックが開状態になってゴムパッキンが損傷したことについては、主機の温度及び圧力を記録する際に空気抜きコックのハンド
