# 船舶事故調査報告書

船種船名 貨物船 りゅうえい

事故種類 施設等損傷

発生日時 平成24年1月24日 22時27分ごろ

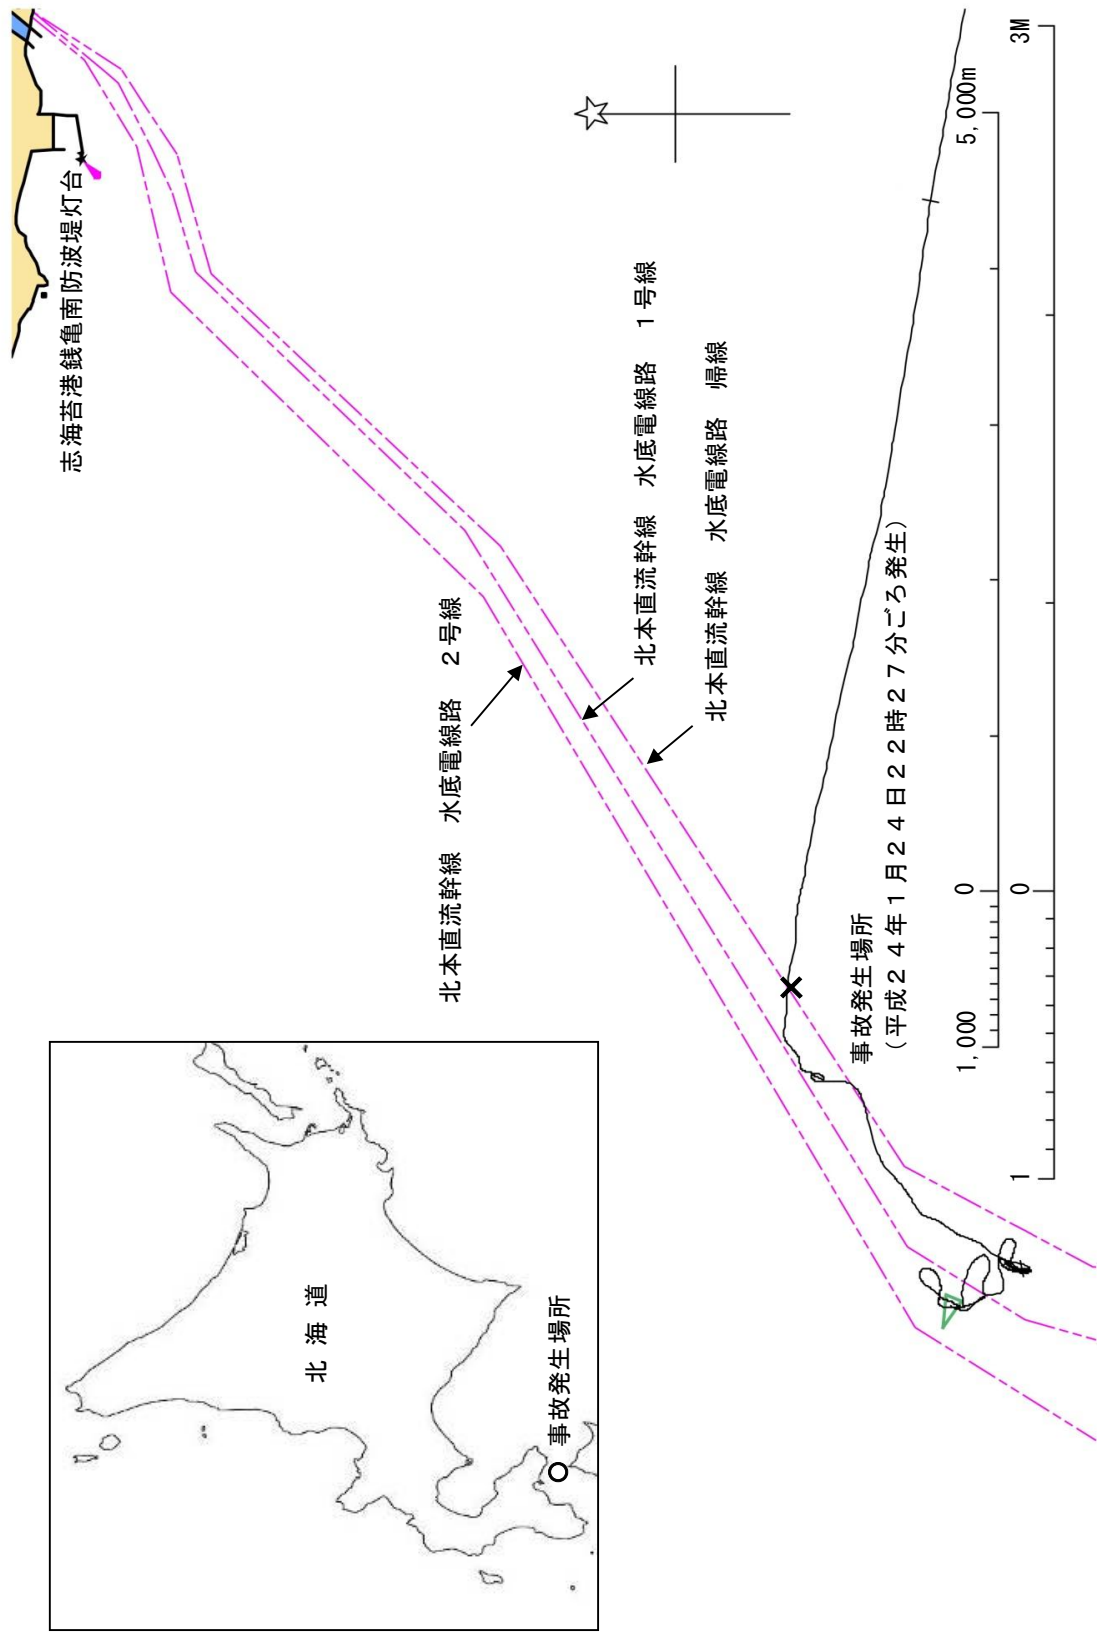
付図1 推定航行経路図

A I S 記録による航跡を電子海図上に再現したところ、本船は、北本直流幹線水底電線路（帰線）上を平成24年1月24日22時27分ごろ、北緯41度42分58.6秒東経140度46分54.6秒付近において通過していることから、本事故の発生日時は、本船が水底電線路上を通過した前記の時刻であり、発生場所は、志海苔港銭亀南防波堤灯台から真方位229.4° 3.73M付近であったものと考えられる。

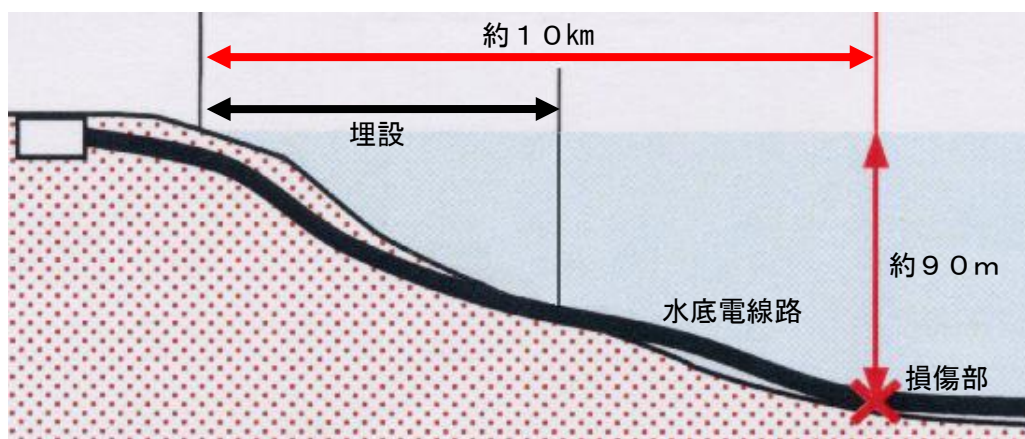
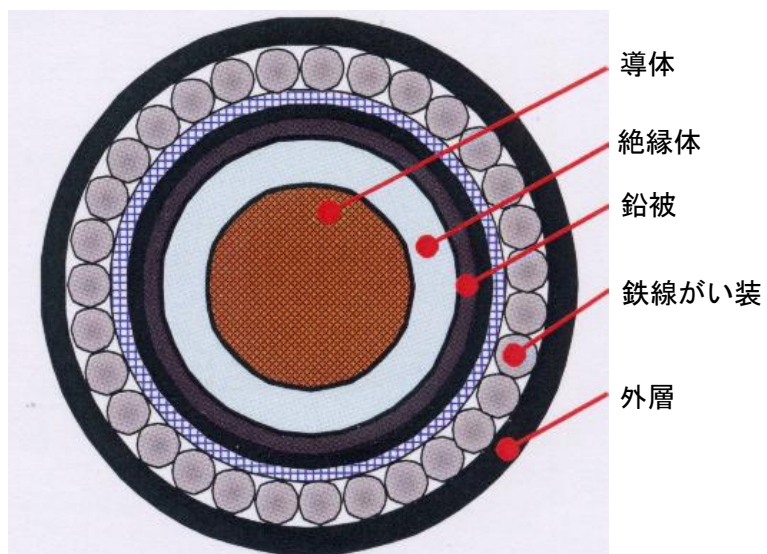
付図2 水底電線路の概要

津軽海峡に3条敷設されていた水底電線路は、北海道側陸上から約10km、水深約90mの地点において、帰線が断線し、本線（1号線及び2号線）に擦り傷が生じた。（付図2 水底電線路の概要、写真2 右舷錨に絡んだ水底電線路（帰線）の状況参照）

水底電線路は、単心500mm<sup>2</sup>鉄線がい装ポリエチレン防食鉛被架橋ポリエチレンケーブルであり、ケーブルはその外側から、外層、鉄線がい装、鉛被、絶縁体及び中心の導体からなり、電気回路を構成する帰線と250kVの高電圧が流れる本線（1号線及び2号線、2本により送電量が2倍となる）が敷設されていた。

水底電線路は、漁業操業が盛んな沿岸部は埋設され、それ以外の場所は、ダイバー作業が不可能な水深であり、海底上に敷設されているが、張力の掛かった状態で海底に着底していること、及び長尺物であることから、潮流等で移動しなかった。（付図2 水底電線路の概要 参照）

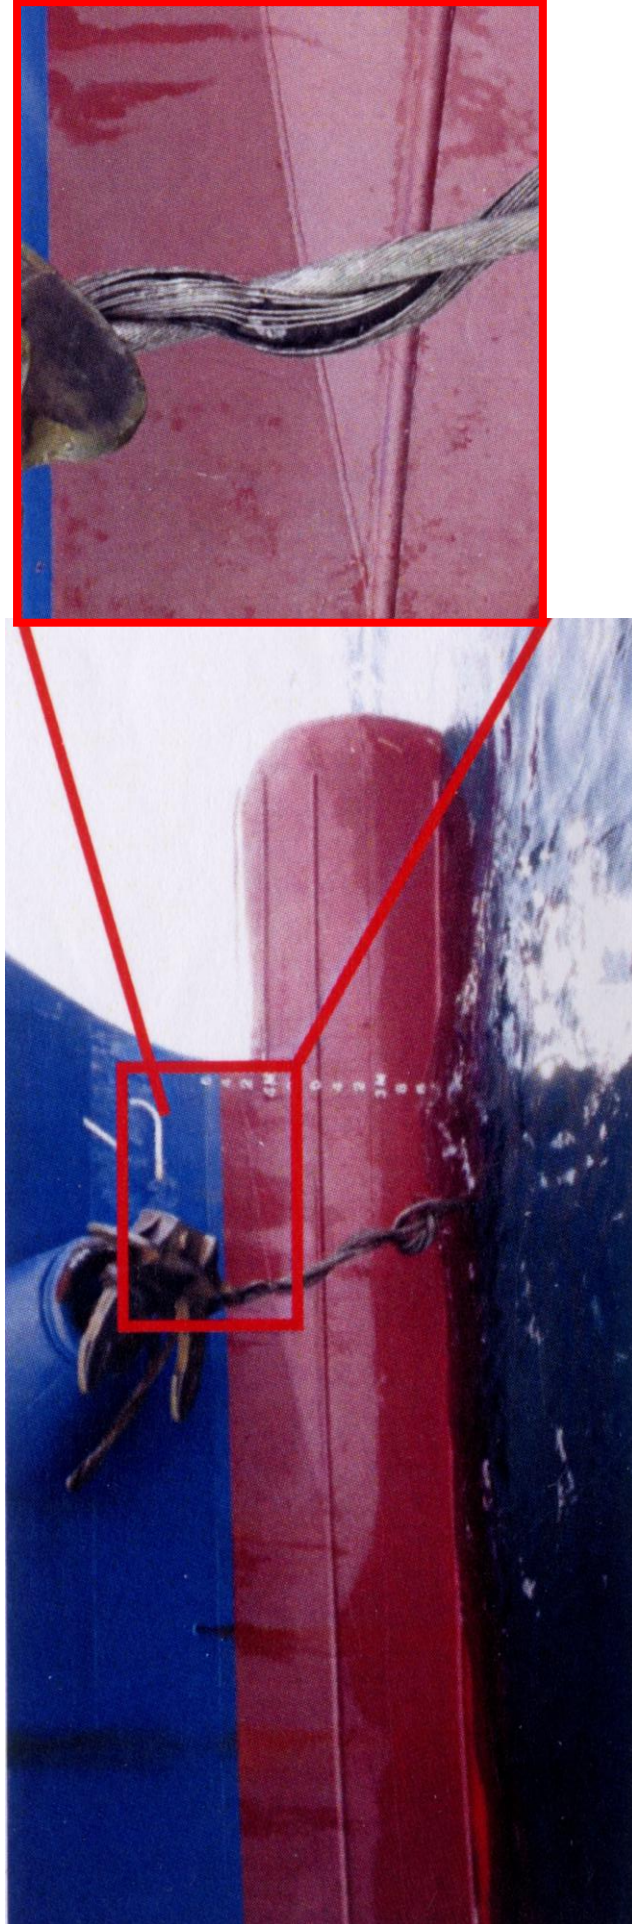
写真2 右舷錨に絡んだ水底電線路（帰線）の状況

船長は、直ちに右舷錨鎖の巻き揚げを命じ、右舷錨が海面上まで巻き揚げられたところ、直径20cm程のワイヤロープが絡んでいた。なお、錨鎖は全量(225m)が伸出してしまっていることを確認した。

2.3及び2.4から、本船は、右舷錨の錨鎖を5節目と6節目のつなぎ目で切断して捨錨し、また、津軽海峡に3条敷設されていた水底電線路は、帰線が断線し、

本線（1号線及び2号線）に擦り傷が生じた。

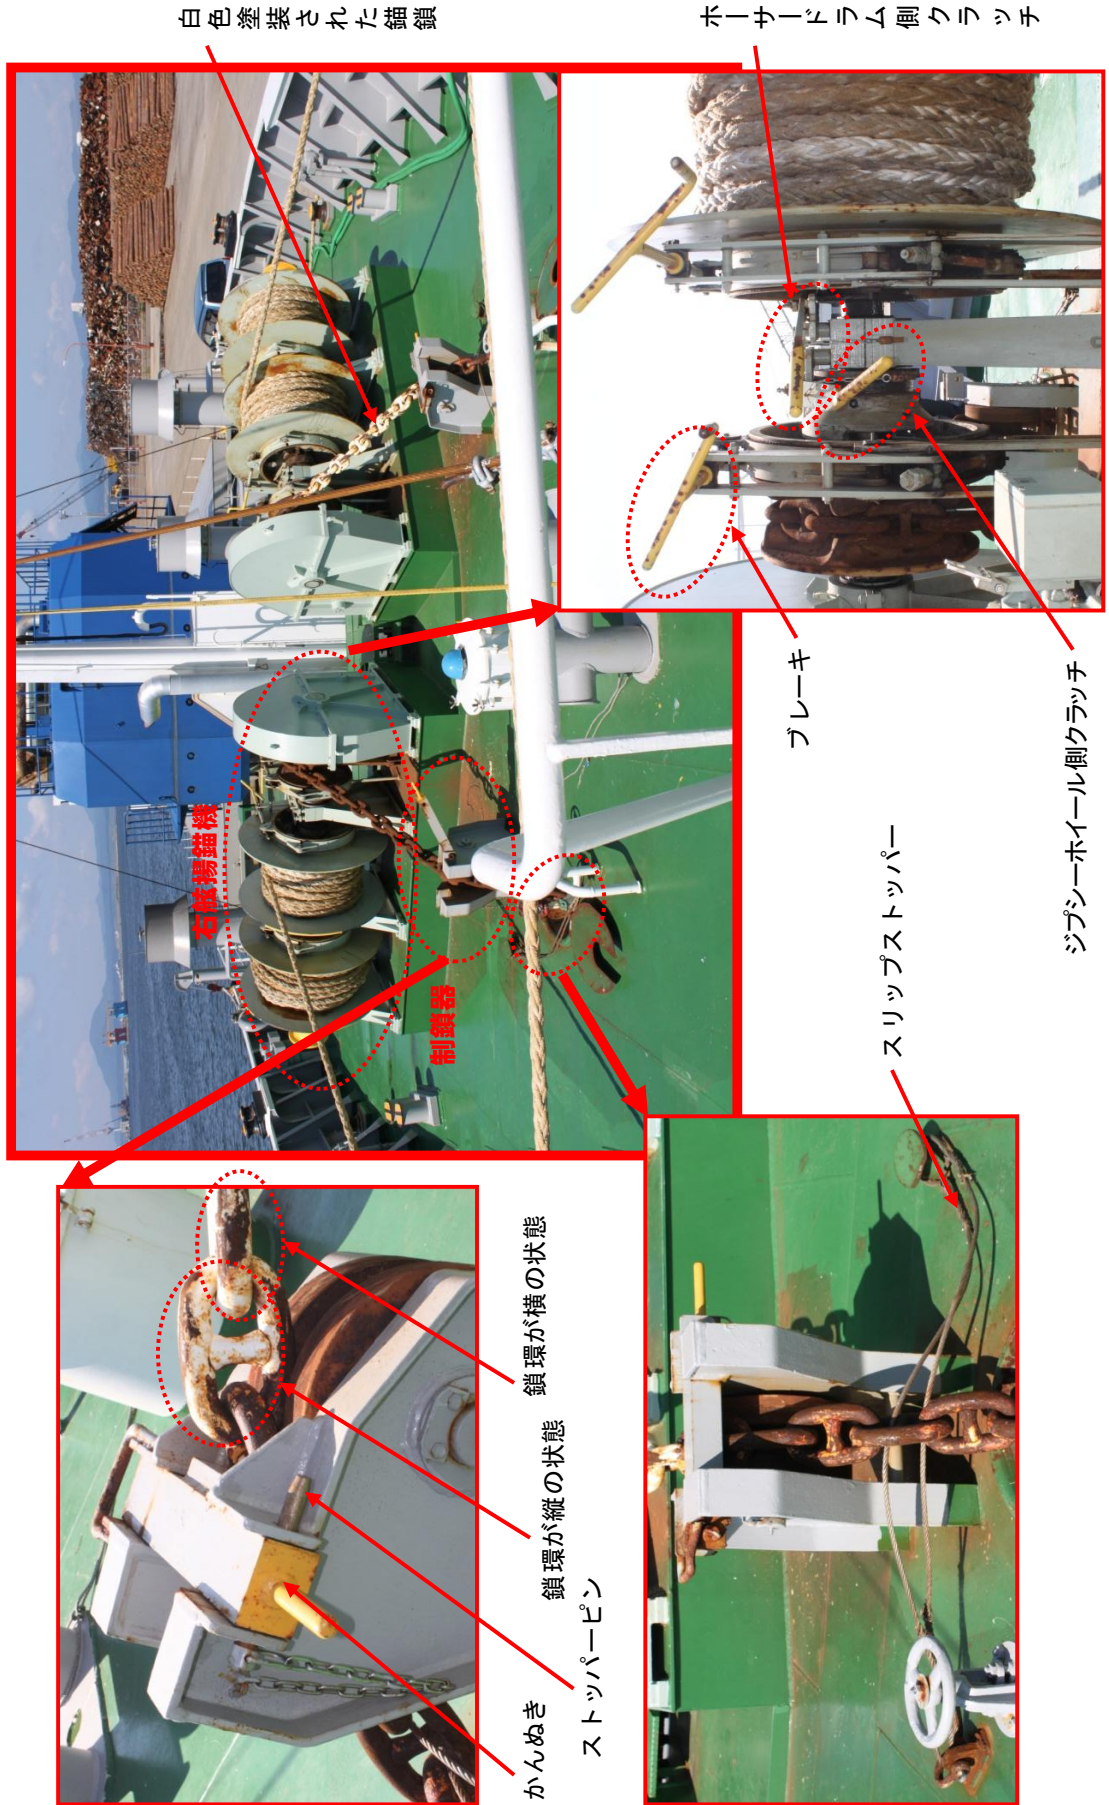
写真3 船首甲板の状況（再発防止策施工後）

各揚錨機は、いずれも容量34.3kN (キロニュートン) 巻き揚げ速度毎分15mであり、船体中央寄りに油圧モーターを備え、減速歯車を介して同モーターの駆動力を主軸に伝えることにより、ジブシーホイール、ホーサードラム及び外側のワーピングエンドを回転させる仕組みになっており、ジブシーホイールとホーサードラムの間には、それぞれ手動ハンドル操作によるブレーキ装置とクラッチが設けられていた。

本船では、揚錨機の操作レバーを停止位置におけば、油圧モーターの油圧回路が遮断され、‘回転を止める制動力’ (以下「油圧モーターの制動力」という。) が働くことから、航海中はジブシーホイールのクラッチを嵌合状態として錨鎖を保持させていた。

右舷錨が落水していることに気付いたとき、機関長が確認したところ、ジブシーホイール側のクラッチは嵌合しておらず、また、二等航海士が確認したところ、ブレーキには緩みがあった。一等航海士は、二等航海士や三等航海士に比べて小柄であり、本船のブレーキを締め付けるレバーはL字形であるので、力が入りづらかったのではないかと思った。

- (1) 甲板作業の責任者の一等航海士については、できる限り人事異動がないように配置し、甲板作業終了後、一等航海士が作業全体の確認を行うこととした。
- (2) 制鎖器の構造等について、右舷ジブシーホイールと正対するように制鎖器の向きを微調整し、アンカーチェーンの取扱いを容易にした。制鎖器のストッ

パーピンを刺しやすいように先端が削られたステンレス製に交換した。また、アンカー投入口からジブシーホイールまでの錨鎖を夜間でも錨鎖の状況が分かりやすいように白く塗装を施した。

- (3) 制鎖器の使用方法について、乗組員に対し、ストッパーピンを刺す正規の使用方法をとるように徹底し、更にスリップストッパーを追加装備した。
- (4) スリップストッパーの使用も含めた甲板作業の手順を記載した書面を船内に掲示した。
