船舶事故調査報告書

平成25年6月27日

運輸安全委員会（海事専門部会）議決

事故種類	乗揚
発生日時	平成24年10月7日（日） 12時00分ごろ
発生場所	京都府京丹後市蒲井漁港北西方沖の浮島 京丹後市所在の久美浜港西防波堤灯台から真方位303° 2,490m 付近 （概位 北緯35° 39.7′ 東経134° 52.7′）
事故調査の経過	平成24年10月9日、本事故の調査を担当する主管調査官（神戸事務所）ほか1人の地方事故調査官を指名した。 原因関係者から意見聴取を行った。
事実情報 船種船名、総トン数 船舶番号、船舶所有者等 L×B×D、船質 機関、出力、進水等	モーターボート 湖太郎丸、5トン未満 235-38668大阪、個人所有 4.55m (Lr) × 1.79m × 0.97m、FRP ガソリン機関、36kW、平成10年5月
乗組員等に関する情報	船長 男性 42歳 二級小型船舶操縦士・特定 免許登録日 平成21年2月25日 免許証交付日 平成21年2月25日 （平成26年2月24日まで有効）
死傷者等	なし
損傷	操舵ハンドルが固着して作動不能
事故の経過	本船は、船長が1人で乗り組み、友人3人を乗せ、いずれも救命胴衣を着用し、蒲井漁港を出港して平成24年10月7日08時30分ごろ同漁港北西方沖の浮島に着き、船長は、浮島で釣りを行うこととしていた友人（以下「友人A」という。）及び船酔いをした友人（以下「友人B」という。）を浮島で下ろしたのち、他の友人（以下「友人C」という。）と共に浮島付近で漂泊して釣りを行った。 船長は、10時00分ごろ体調が回復した友人Bを本船に乗せ、浮島付近で漂泊して釣りを行っていたが、友人Bが再び船酔いを訴えたので、蒲井漁港に戻って下船させることにした。 船長は、蒲井漁港に到着する頃、友人Aから海が荒れてきて釣りにならないとの電話連絡を受け、迎えに行くことを伝えて友人Bを蒲井漁港で下船させたのち、友人Cと共に浮島に向かった。

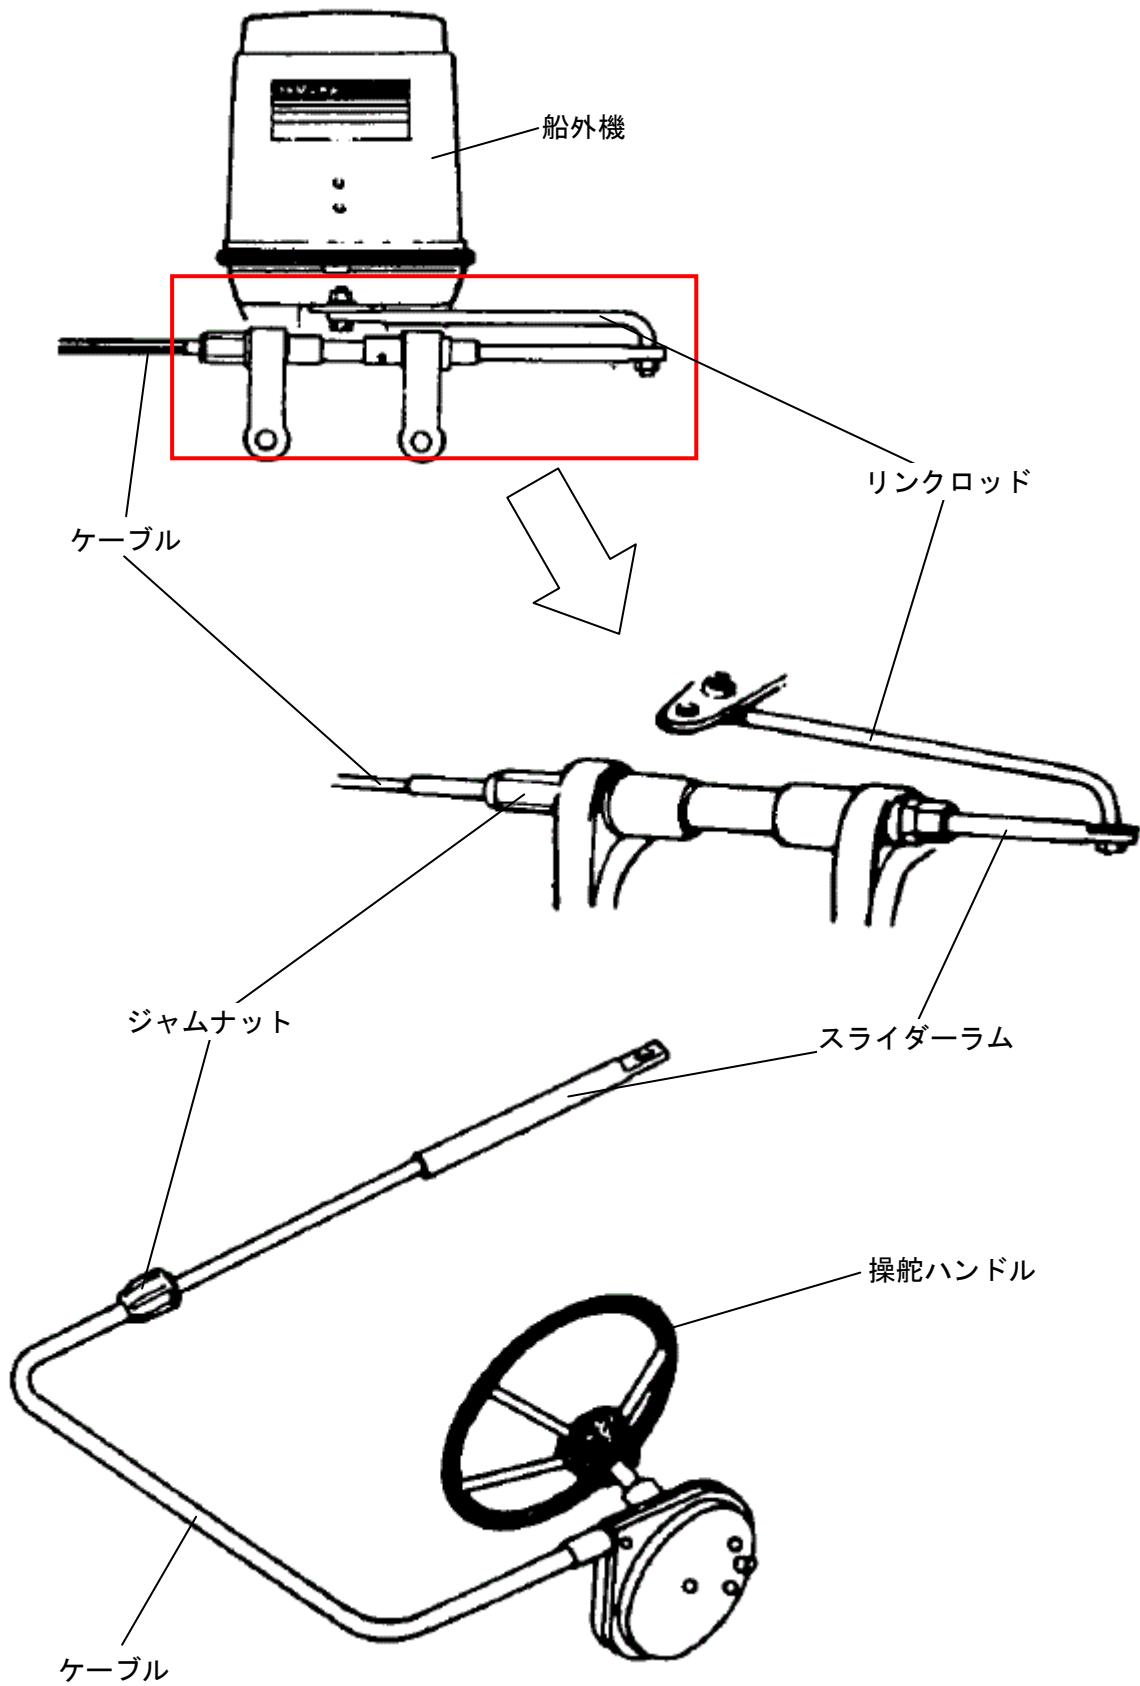
付図2 操舵装置の機構及び各部名称図

<p>本船は、風速約8～10m/sの北寄りの風及び波高約1.5～2.0mの北方からの波を右舷船首に受けながら航行して浮島に到着し、友人Aが本船に乗り込んだのち、波によって本船が下がり、12時00分ごろ、船外機の下端が岩に乗り揚げた。</p> <p>本船は、船外機が停止し、船外機の下端が岩に引っ掛かり、左舷側に傾いて船内に浸水したが、すぐに船外機の下端が岩から離れ、船長が、友人2人と共に左舷側に滞留した海水をバケツ及びクーラーボックスでくみ出した。</p> <p>船長は、本船の傾きが直り、船外機を始動して帰港しようとしたところ、船外機は始動するものの、操舵ハンドルが固着された状態となり、動かなかったので、自力航行を諦め、12時04分ごろ118番通報して救助を要請した。</p> <p>本船は、風波によって南西方の陸岸に向かって圧流され、12時30分ごろ、浮島の南西方670m付近の岩場に漂着し、船長、友人A及び友人Cが同岩場に飛び移って波がかからない高所まで移動したのち、付近の岩場に打ち寄せられて転覆したが、その後、波によって岩場に当たって大破した。</p> <p>船長及び友人2人は、13時ごろ海上保安庁のヘリコプターによって吊り上げ救助された。</p> <p>(付図1 事故発生場所図 参照)</p>
<p>気象・海象</p>	<p>気象：天気 曇り、風向 北～北北東、風速 約8～10m/s、視界良好</p> <p>海象：海上 波高 約1.5～2.0m、波向 北方、潮汐 低潮時</p>
<p>その他の事項</p>	<p>本船には、救命胴衣が6着備え付けられていたほか、小型船舶用救命クッションが3個あり、船長、友人A及び友人Cは、本船の操舵ハンドルが動かなくなって漂流を始めた際、着用していた救命胴衣に加え、各人が、本船に備え付けられていた救命胴衣を1着ずつ身に付け、更に小型船舶用救命クッションを1個ずつ持った。</p> <p>本船には、機械式操舵機が装着されており、操舵機構は、次のとおりであった。</p> <ol style="list-style-type: none"> (1) 操舵ハンドルを左右に回転させることでステアリングケーブル（以下「ケーブル」という。）の先端が伸び縮みする。 (2) ケーブルは、モーターウエルの右舷側から出て船外機ブラケット右側に固定されており、ケーブル先端は、船外機ブラケットの左側から出てリンクロッドを介して船外機本体につながっている。 (3) ケーブル先端が伸び縮みすることにより、船外機本体が左右に首を振る。 <p>(付図2 操舵装置の機構及び各部名称図 参照)</p> <p>本船の製造会社の回答書によれば、次のとおりであった。</p>

<p>船外機は、激しい底触によってケーブルやリンクロッドが変形すれば、操舵ハンドルの動きが固くなったり、最悪の場合、固着したりする可能性がある。</p> <p>本船には、オールや櫂はなかった。</p> <p>船長は、ふだん、釣りを行っているときは、気象及び海象の情報を携帯電話により入手していたが、本事故発生当日は、気象及び海象の情報を入手していなかった。</p>
<p>分析</p> <p>乗組員等の関与 船体・機関等の関与 気象・海象の関与 判明した事項の解析</p>	<p>なし なし あり</p> <p>本船は、蒲井漁港北西方沖の浮島で友人Aを乗船させたのち、風速約8～10m/sの北～北北東の風及び波高約1.5～2.0mの北方からの波を受ける状況下、波によって船体が下がったことから、船外機の下端が岩に乗り揚げたものと考えられる。</p>
<p>原因</p>	<p>本事故は、本船が、蒲井漁港北西方沖の浮島で友人Aを乗船させたのち、風速約8～10m/sの北～北北東の風及び波高約1.5～2.0mの北方からの波を受ける状況下、波によって船体が下がったため、船外機の下端が岩に乗り揚げたことにより発生したものと考えられる。</p>
<p>参考</p>	<p>今後の同種事故等の再発防止及び被害の軽減に役立つ事項として、次のことが考えられる。</p> <ul style="list-style-type: none"> ・天候が悪化し、沖の仲間を迎えに行く必要が生じた場合でも、航行に危険が伴う虞を感じたときは、無理に出航せず、速やかに救助機関への通報を行うこと。 ・海上においても気象及び海象情報の入手を行い、天候の悪化が予想されるときには、早めに帰航すること。
