# 船舶事故調査報告書

船種船名 旅客船 ふえにつくす

事故種類 旅客負傷

発生日時 平成24年11月11日 16時50分ごろ

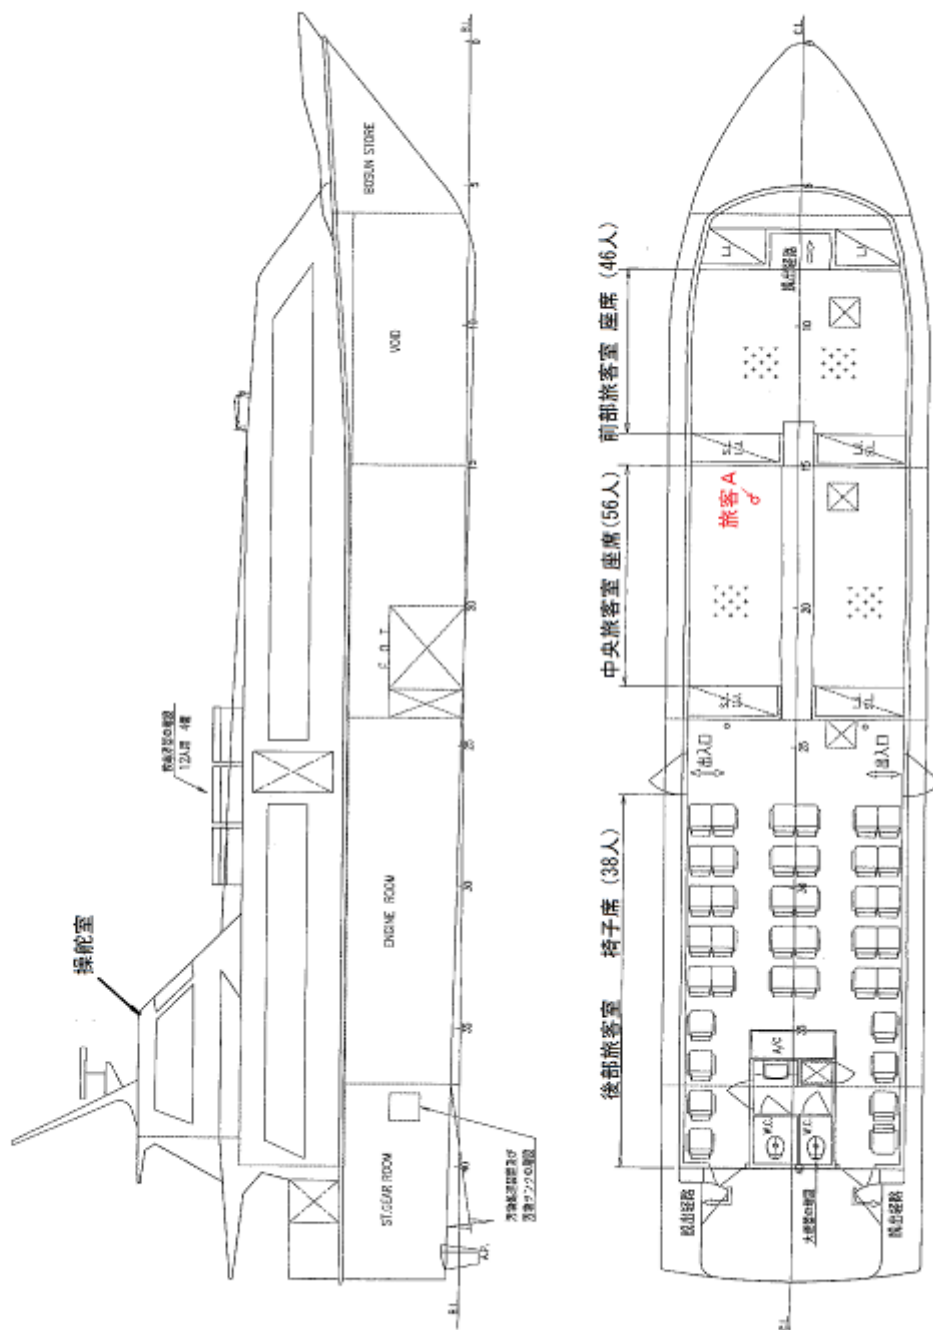
付図1 一般配置図

本船は、旅客室が船首側から前部旅客室、中央通路により左右に分かれた中央旅客室、出入口通路後方の後部旅客室に区分けされていた。

前部旅客室及び中央旅客室は、厚さ約9cmの硬質ウレタン及び厚さ約1cmの合成繊維製の絨毯<sup>じゅうたん</sup>を敷いてクッション性を持たせた床座席であり、前部旅客室、中央旅客室及び出入口通路は救命胴衣格納棚で仕切られていた。

後部旅客室は、出入口通路の後方に2人掛けの椅子席を3組5列設け、その後方には中央に設置されたトイレ区画を挟み、両舷側寄りに1人掛けの椅子席を4席ずつ設置していたが、いずれも可動式ひじ掛け付きであり、シートベルトはなかった。

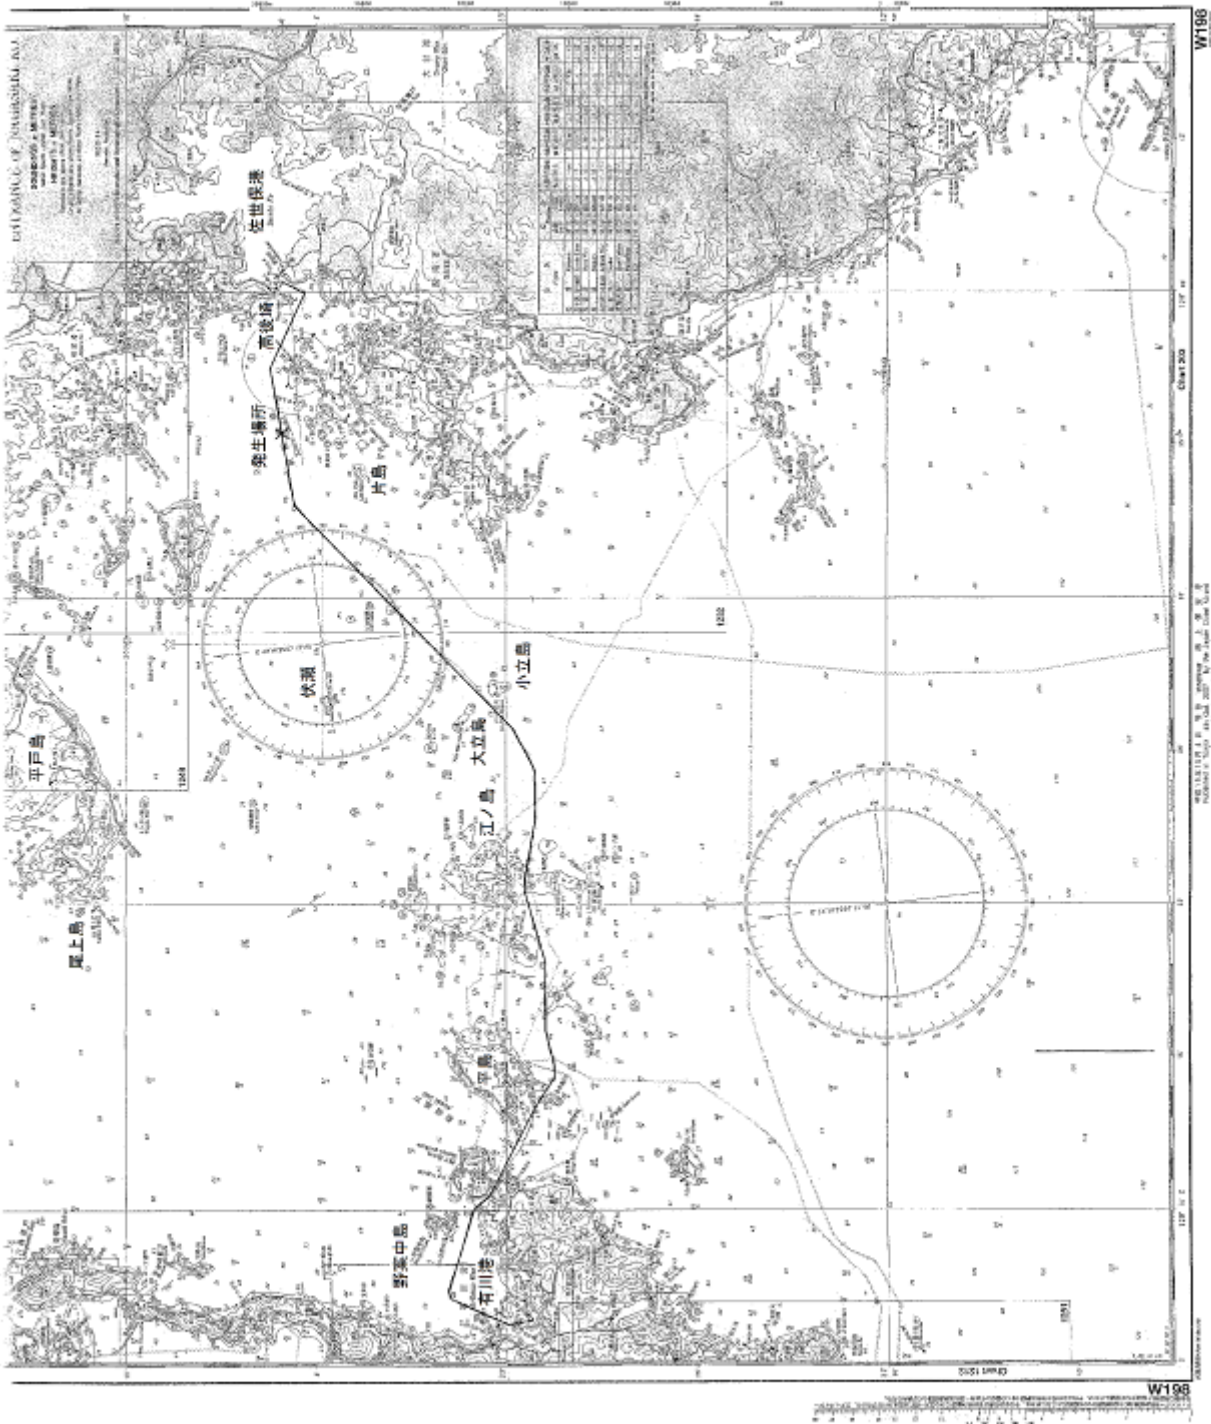
付図2 本事故発生場所

本船は、16時50分ごろ、高後埼灯台から267°7,200m付近において、高さ約4mのうねり（以下「本件うねり」という。）が船首の約50m前方に見えたので、本件船長が、ふだんどおり、舵輪を右に1回転し、GPSプロッター画面で確認して約10knに減速したものの、本件うねりを正船首で受け、本件うねりに乗って持ち上がった後、船首が波間に落下して上下に動揺した際、衝撃を受けた。

本事故の発生日時は、平成24年11月11日16時50分ごろで、発生場所は、高後埼灯台から267°7, 200m付近であった。

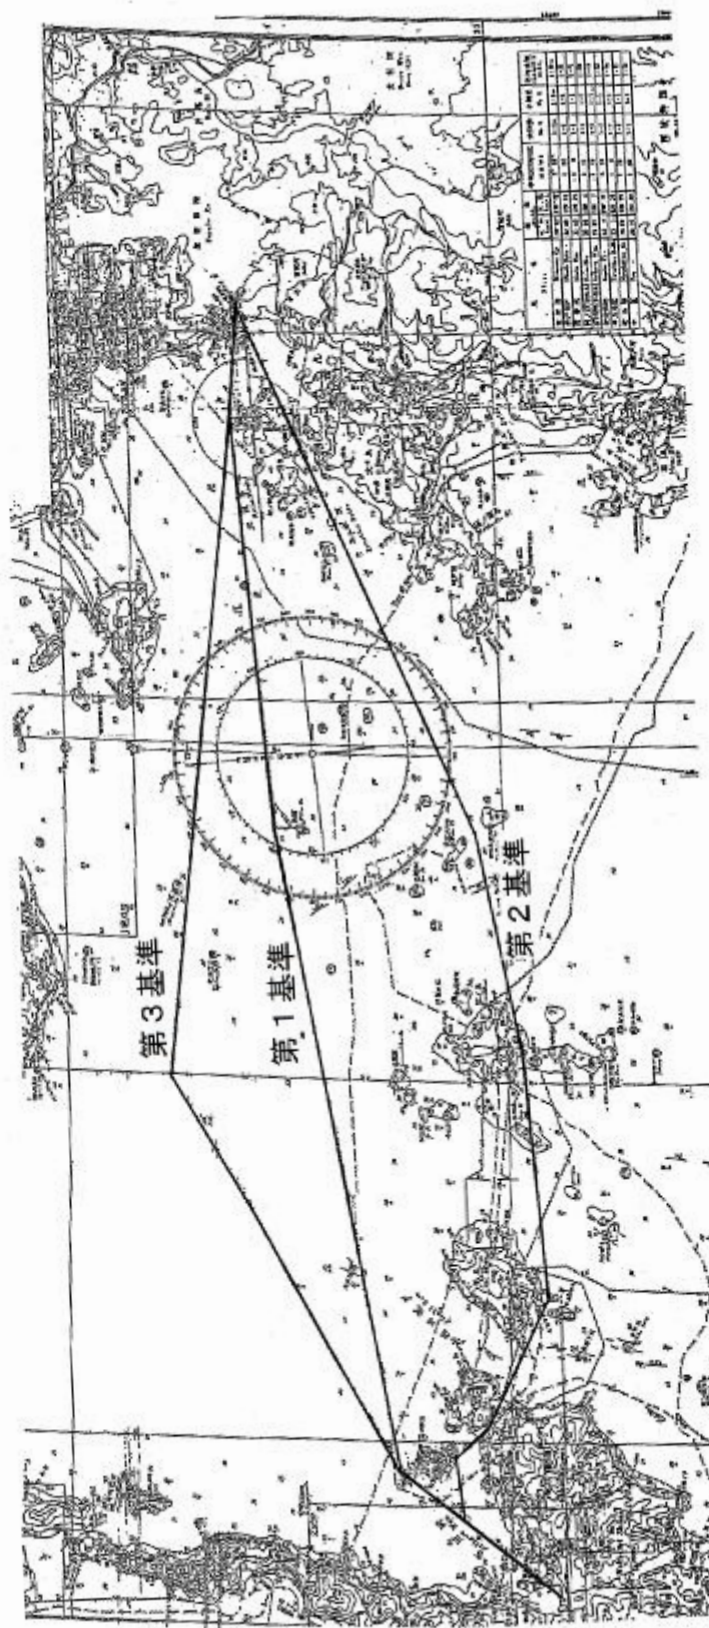
付図3 運航基準図

A社は、安全管理規程の運航基準において、第1、第2及び第3の各基準航路を設け、第1基準航路が佐世保港～有川港間を最短の1時間30分で航行できる常用の航路であり、他は1時間30分以上となるものの、旅客の安全と乗り心地を重視し、風や波からの影響を少なくして縦揺れ及び横揺れを極力抑えるよう、北～北東の風のときは、すぐに島陰となる第2基準航路を、北西の風が吹き、波が高いときは、平戸島の島陰を通る第3基準航路をそれぞれ選択するように定めていた。

(5) 本件船長は、佐世保港出港時点において、北西の風が吹き、右舷前方からの高さ約2.5～3mのうねりがあることを予想し、満潮時でないことは知り得たが、この気象及び海象状況は、基準航路の使用基準の「海域が北西の風が吹き、波が高く、満潮時でない場合」に該当するので、第3基準航路を選択する必要があったものの、最短航路である常用の第1基準航路を選択したことから、運航管理者に予定どおり出港する旨のみを連絡したものと考えられる。

したがって、A社は、旅客の乗船手続き開始前、本件船長と運航管理者が、航行海域の気象及び海象を考慮し、発航の中止及び航行する基準航路を協議して決定する方策を定めることが必要なものと考えられる。

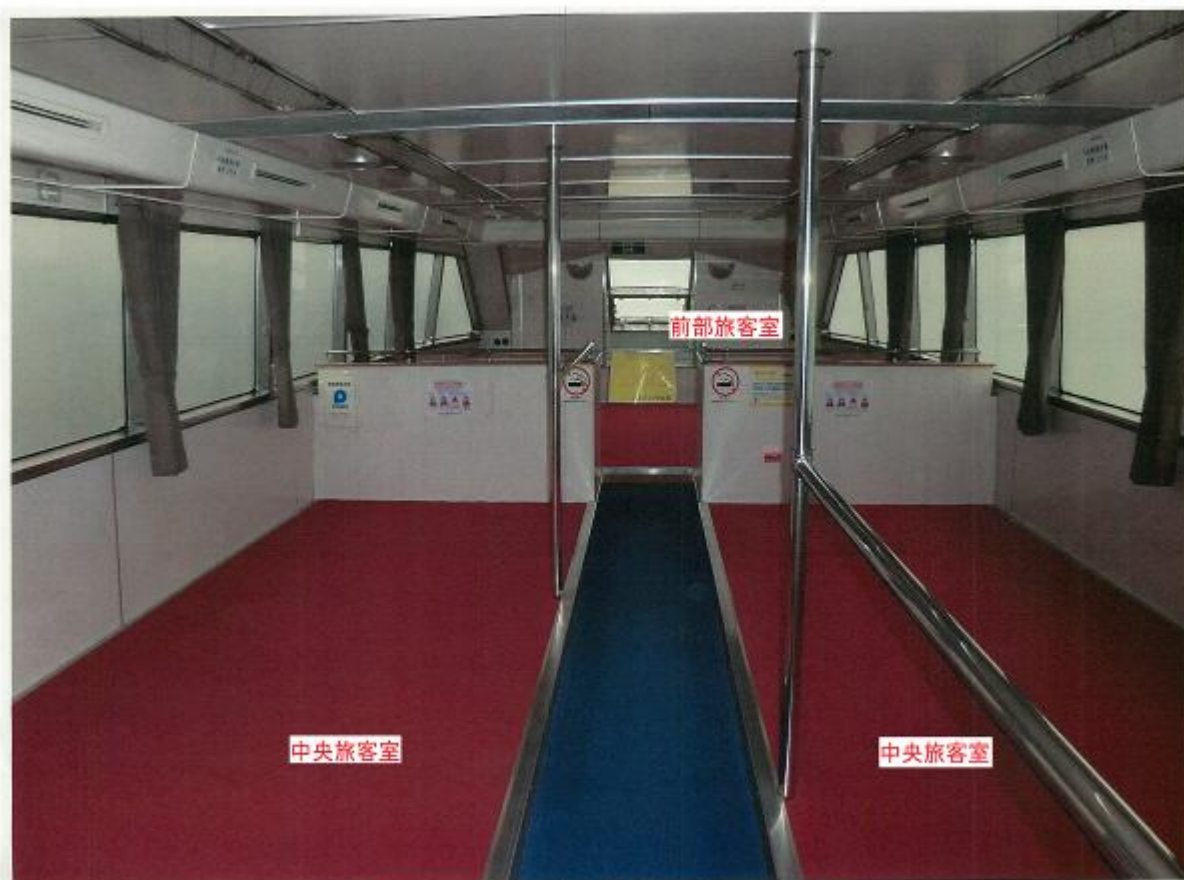
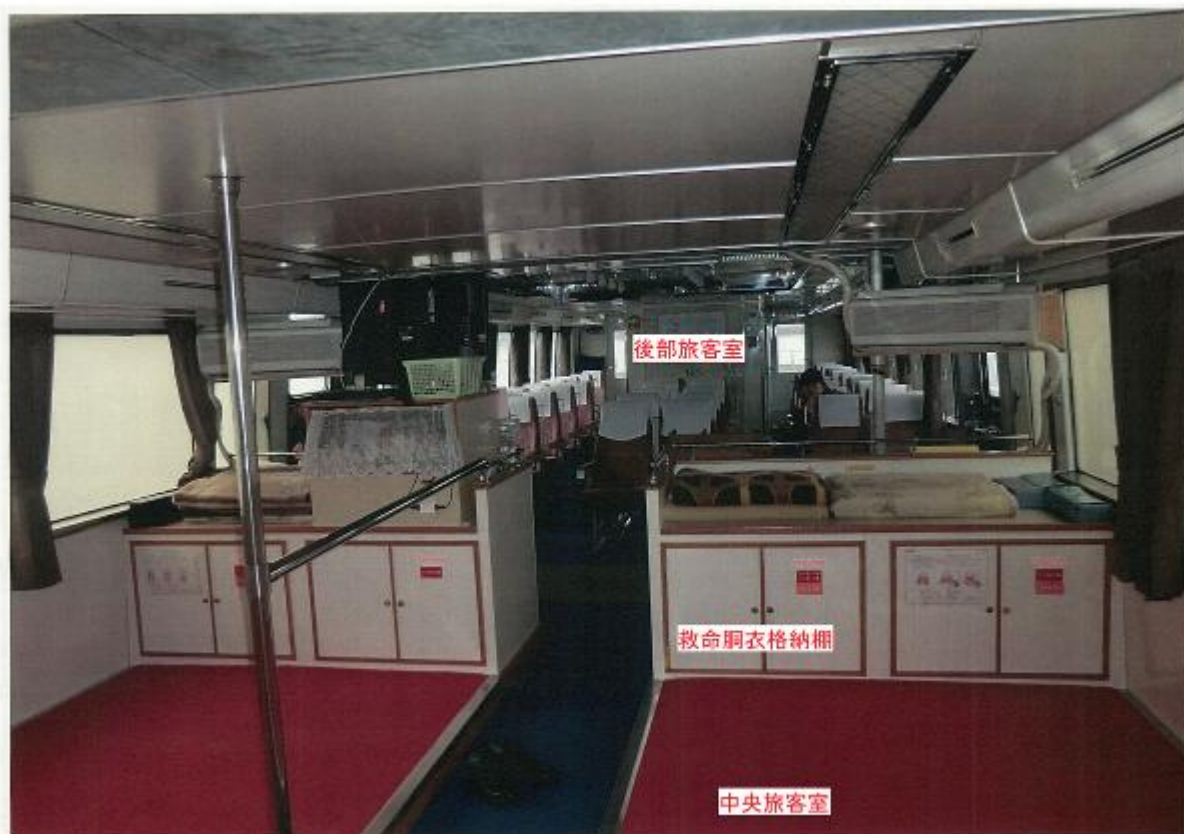
# 写真1 旅客室

旅客Aは、舷側や前方の柵（救命胴衣格納柵）及び通路側のどのハンドレールにも手が届かず、周囲につかまるものが何もない中央旅客室の左舷前方通路寄りの場所において、足を伸ばすスペースがなかったため、右舷側に向き、あぐらをかいて座っていたところ、本船が、本件うねりに乗り、上下に動揺した際、床座席から浮き上がり、床座席にでん部から落ちた。

一方、本件船長は、船室後方の後部旅客室の椅子席が船体動揺に対し、より安全であることを理解しており、空席があれば、椅子席のある後部旅客室へ旅客を誘導するようにしていたものの、後部旅客室の椅子席が既に満席であったことから、旅客Aを含めた高齢者を後部旅客室へ誘導する措置が講じられていなかったものと考えられるが、後部旅客室の旅客の協力を得て旅客Aを含めた高齢者を後部旅客室の椅子席へ誘導していれば、旅客Aの被害を軽減又は防止できた可能性があると考えられる。

また、A社は、縦揺れの影響の少ない後部旅客室の後方の椅子席に高齢者が優先的に座ることができるよう、優先席を設け、優先席について、客室内に掲示し、船内放送を行うなどの旅客の協力を得やすい環境を整え、旅客の被害を防止できる対策を検討することが望まれる。

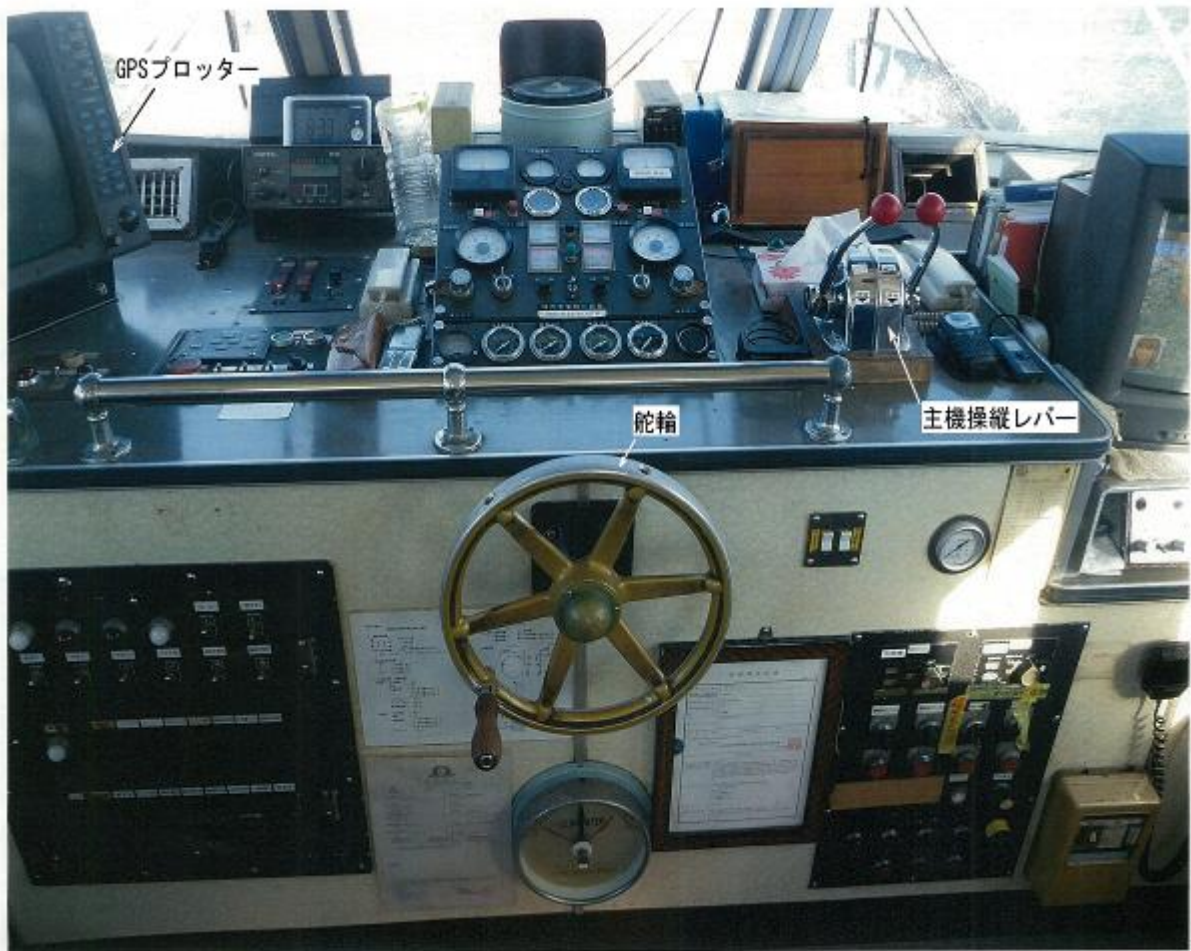
## 写真2 操舵室

操舵室は、後部旅客室の後方上部にあり、旅客室から後部甲板の階段を使用して出入りし、中央に舵輪及び磁気コンパス、左舷側にレーダー及びGPSプロッターが装備され、右舷側に両舷主機の遠隔操縦装置、船内指令装置、テレビ等が配置され、後方に海図台が設けられていた。
