船舶事故調査報告書

船種 船名 漁船 第五貴宝丸
漁船登録番号 HK3-114130
総トン数 4.9トン

船種 船名 プレジャーモーターボート SRV
船舶番号 200-28674 北海道
総トン数 5トン未満 (長さ5.37m)

事故種類 衝突
発生日時 平成24年7月3日 07時00分ごろ
発生場所 北海道稚内市宗谷岬北方沖
宗谷岬灯台から真方位011° 2.6海里付近
(概位 北緯45° 33.8' 東経141° 56.9')

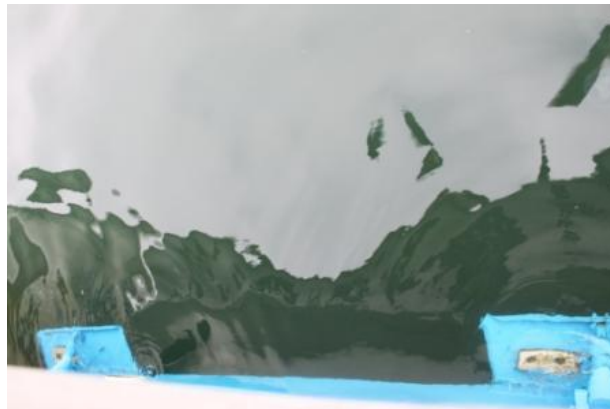
(写真2.5-1 フラップ（船尾甲板上から船尾船底を望む）)

船長Aの口述によれば、同フラップは、約11～12kn以上で航行した場合に船首浮上を抑制する効果が現れた。また、前方に死角を生じるような構造物はないが、フラップが効いた状態でも、船首楼によって正船首から左右約15°の範囲が死角となっていた。

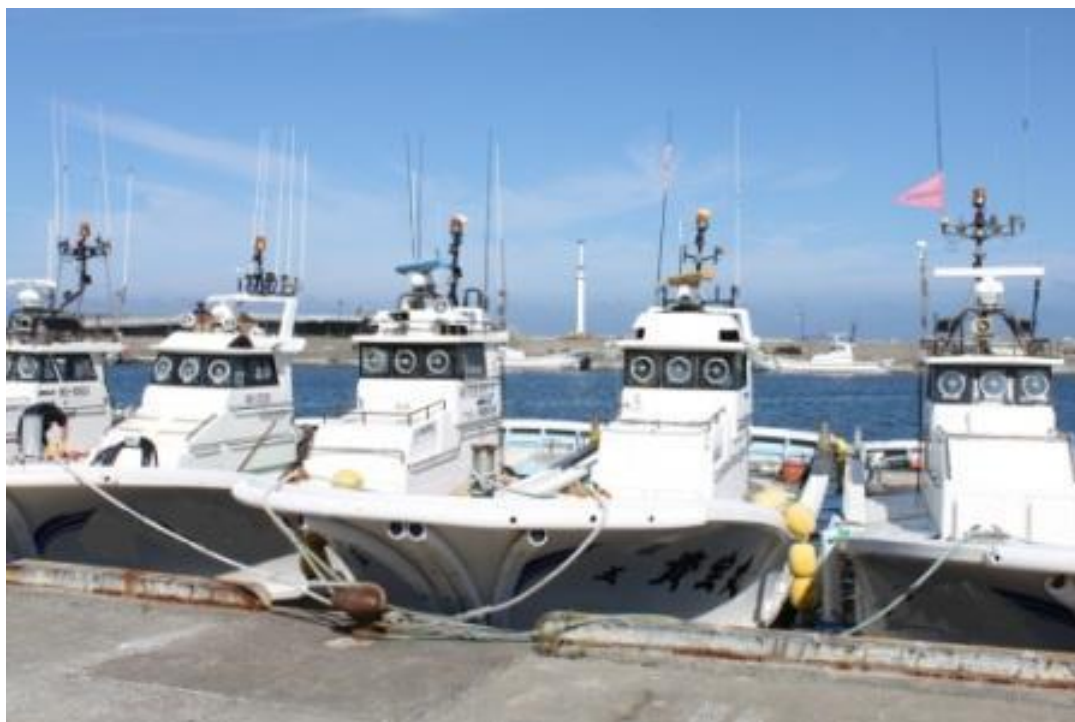
写真2 A船の損傷状況

現場調査及び船長Aの口述によれば、A船は、船首及び船底に擦過傷等を生じ、プロペラに軽度の曲損を生じた。

2.1及び2.3から、A船は、船首及び船底に擦過傷等を生じ、プロペラに軽度の曲損を生じたものと考えられる。

B船との衝突により付着した赤い塗料

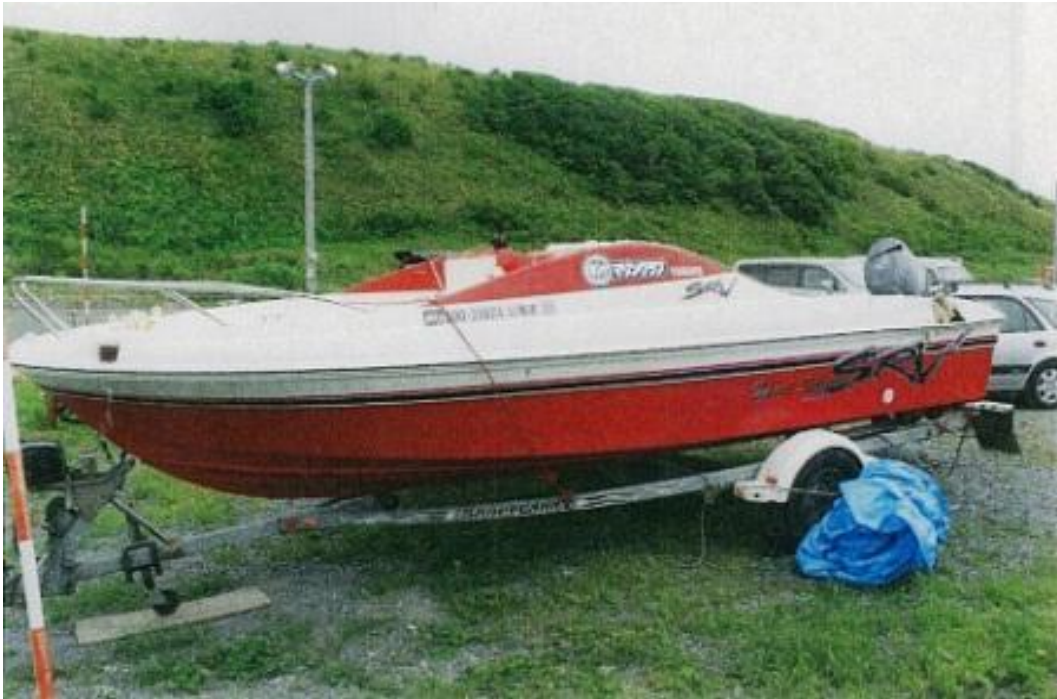
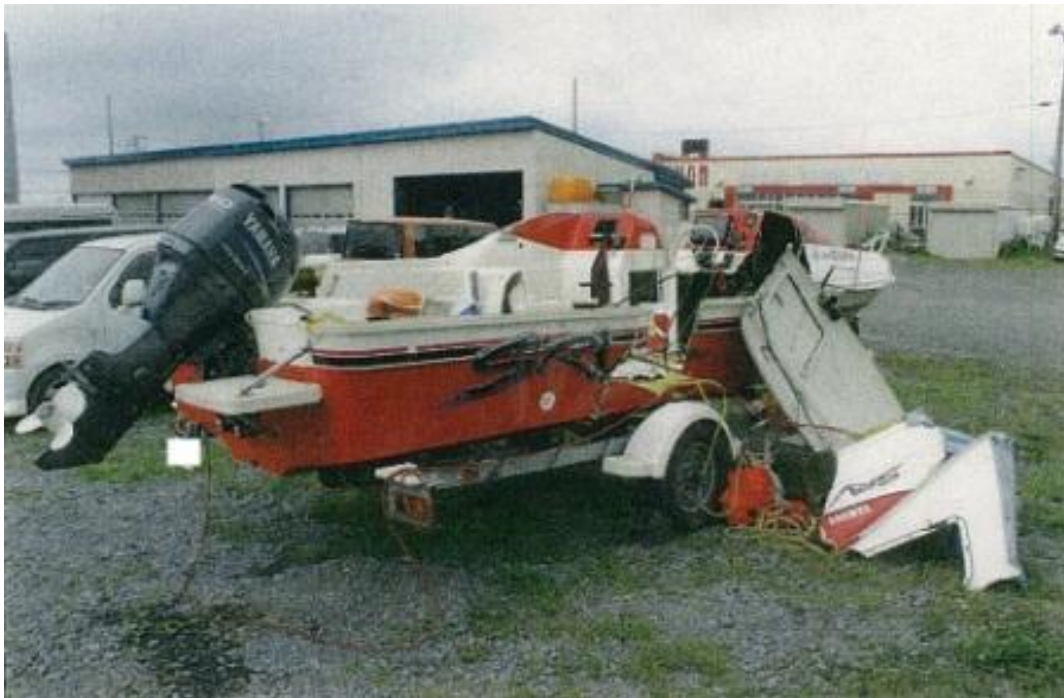
写真3 B船の損傷状況

同乗者Bの口述及び損傷写真によれば、B船は、右舷船尾が損壊して破口及び亀裂を生じ、浸水して転覆した。

同乗者Bの口述によれば、A船が接近してきた方向及び角度は分からないが、B船の損傷状況から、A船が真横に衝突したように思った。

2.1及び2.3から、B船は、右舷船尾が損壊して破口及び亀裂を生じ、浸水して転覆したものと考えられる。
