船舶事故調査報告書

船種船名 漁船 第一勝栄丸

事故種類 火災

発生日時 平成23年4月17日 11時30分ごろ

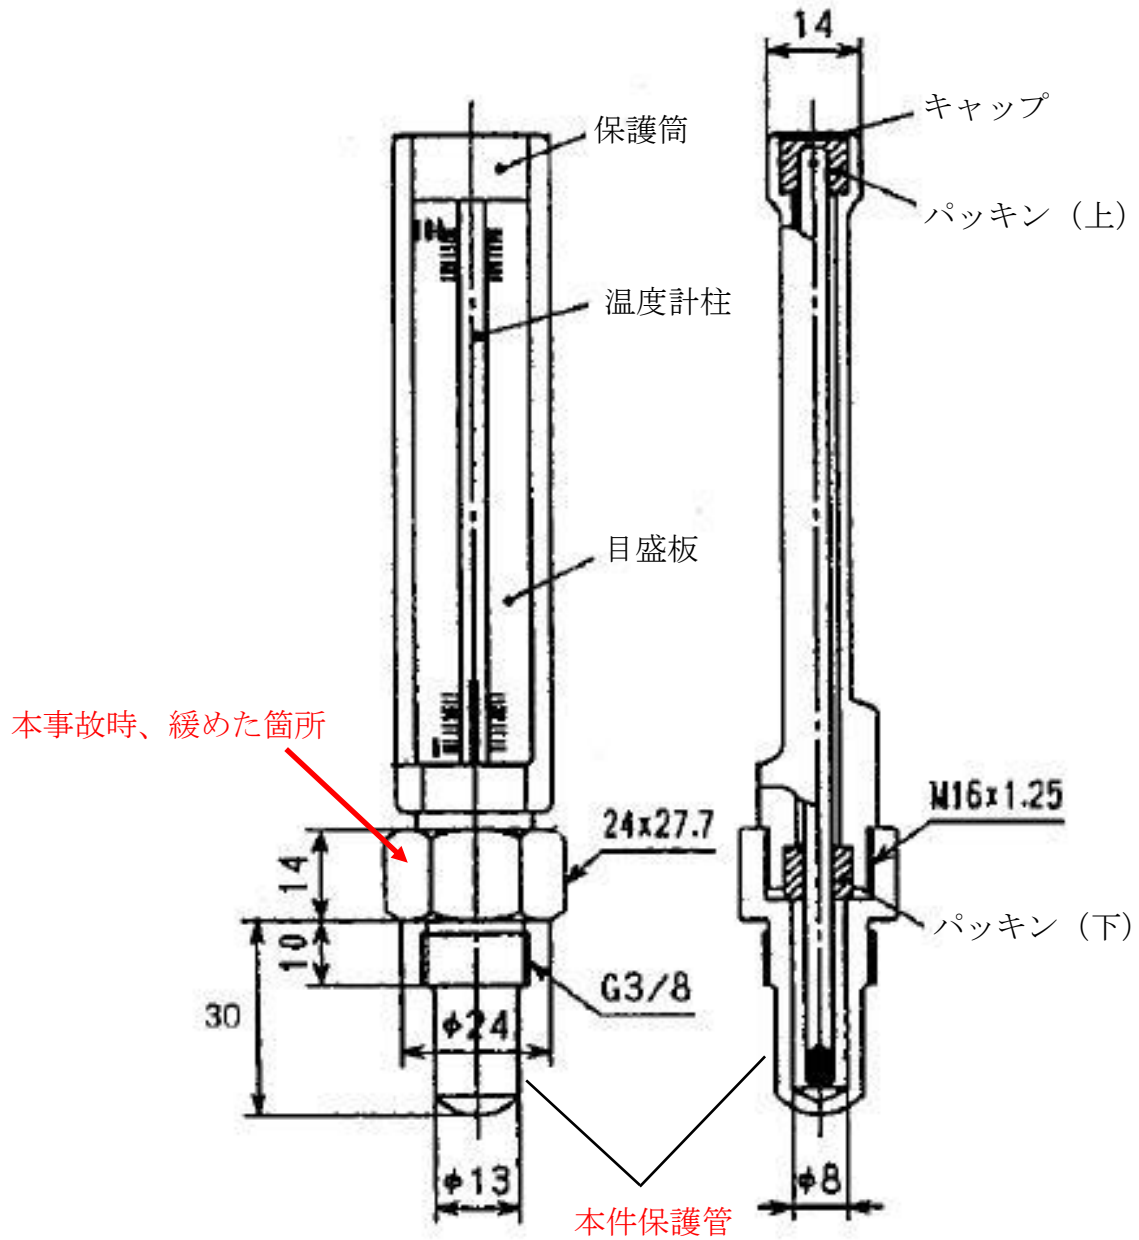
付図4 本件入口温度計図

潤滑油温度計は、保護筒に入れられており、潤滑油入口管及び出口管の保護管取付穴にねじ込まれた保護管に保護筒を挿入してねじ込む構造であり、感温部が直接潤滑油に接することはなかった。

また、保護管は、外径13mm、内径8mm、長さ30mmであり、24mmのスパナで潤滑油入口及び出口管に締め付けられていたが、温度計を取り替える際は保護管を緩めたり、取り外したりする必要はなく、補機が運転されている状態でも、保護筒を緩めることにより、温度計だけを取り替え

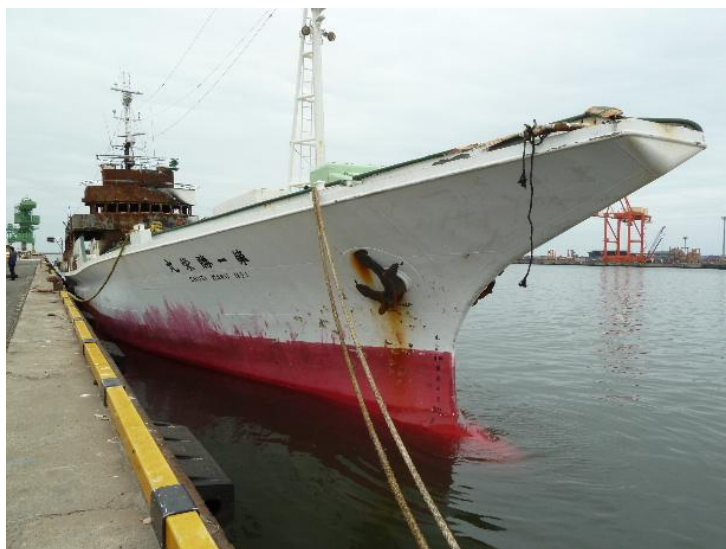
写真2 本船全景（本件後）

第一勝栄丸は、操舵室、居住区及び機関室等を焼損したが、死傷者はいなかった。

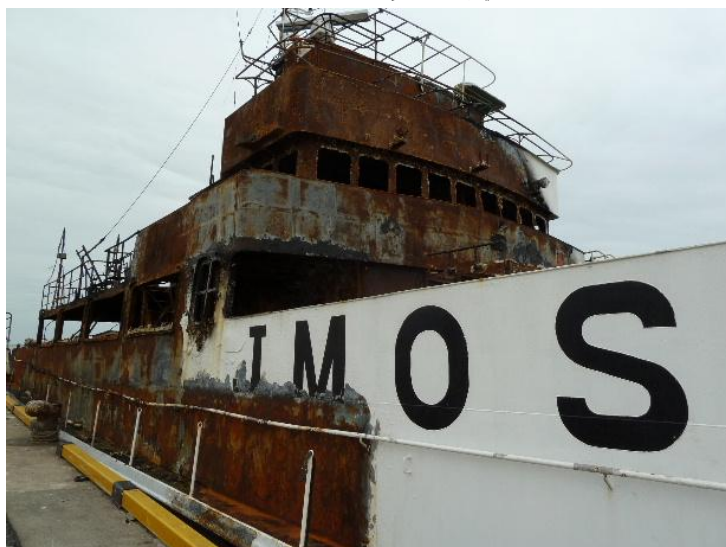
写真3 焼損状況

によれば、本船は、乗組員が退船したのち、タグボートにえい航されて平成23年5月5日12時20分ごろ宮城県仙台塩釜港に入港し、漁獲物を陸揚げ処分後、5月20日福岡県北九州市若松区所在の解体会社までえい航され、解体処分された。
(写真3 焼損状況、写真4 船尾付近、写真5 煙突 参照)

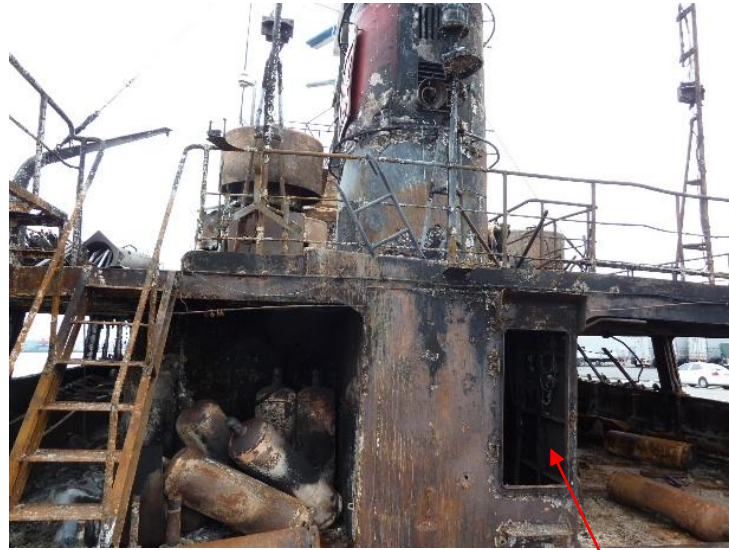
写真4 船尾付近

また、機関長の口述によれば、火災発生時、居住区船尾側通路から機関室上段へのドアが開いていた。

2.1、2.10及び2.11から、本船は、1号補機の排気管及び過給機等に降りかかった潤滑油により、黒煙が発生して機関室内に充満し、乗組員が機関室内に入って消火ホースや持運び式消火器を使用して行う消火活動が不可能となったことから、機関長は密閉消火を試みようとして乗組員に機関室の開口部の閉鎖を指示したが、機関室下段の魚倉に通じる水密扉、居住区船尾側通路から機関室上段へのドア及び煙突の空気抜き口の一部が閉鎖されなかったことから、密閉消火できなかった可能性があると考えられる。

煙突スペースのドアがあった場所

- (1) 機関部員に対し、作業手順等についての事前打合せの必要性、単独で作業を行うことの危険性等について十分な教育を行うとともに、軽微な作業であっても、機関部員単独で行うことを避け、機関長又は機関士の指揮で行わせること。
- (2) 遠隔操作で開閉できるドアなどを除き、機関室のドアを常時閉鎖しておくこと。

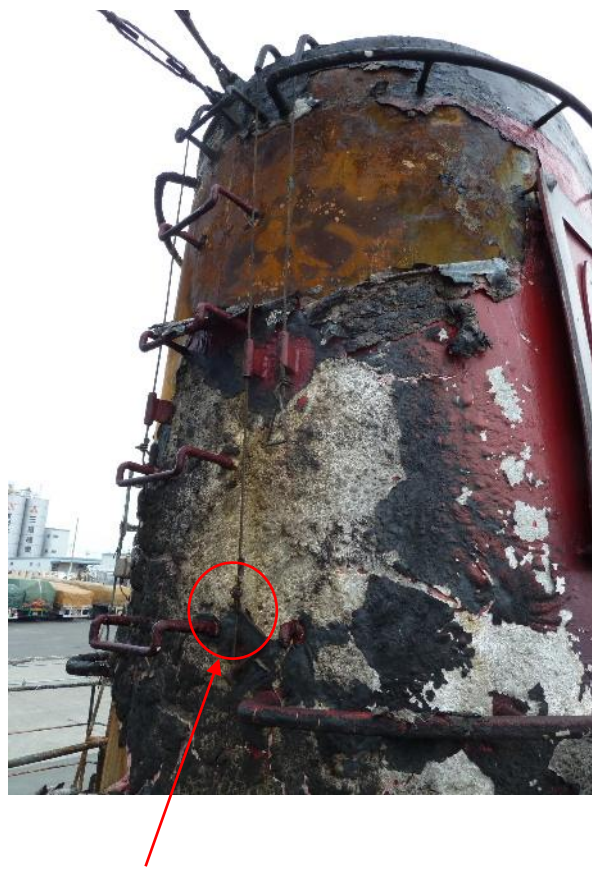
写真5 煙突

現場調査時には、機関室下段の魚倉に通じる水密扉が開放状態にあり、煙突の空気抜き口も一部が開口状態にあった。

ダンパ付き空気抜き口が開口状態で固定

- (1) 本船は、常時、機関室への出入口のドアを閉鎖していれば、火災発生時、外部からメカニカルベンチレーションファンを停止してダンパを閉鎖するとともに、煙突の空気抜き口を閉鎖することにより、開口部の閉鎖ができ、密閉消火を行うことができた可能性があると考えられる。
- (2) 本船は、機関室に火災探知器がなく、また、固定式鎮火性ガス消火装置もなかったが、これらが装備されていれば、早期に火災を認知し、開口部の閉鎖を行うとともに、固定式鎮火性ガス消火装置を作動させることにより、鎮火できた可能性があると考えられる。

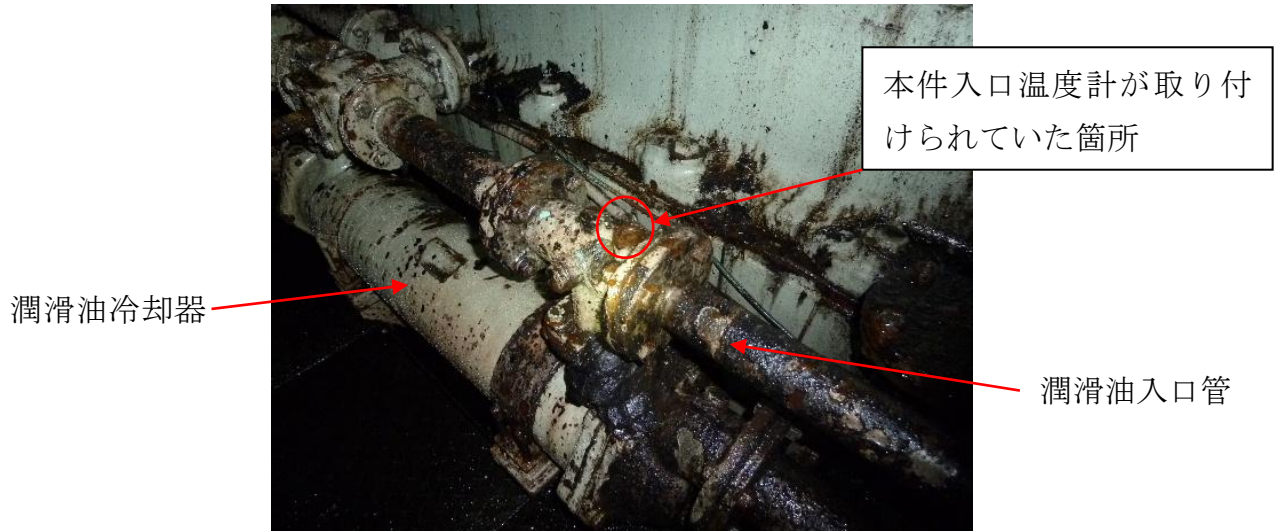
写真6 潤滑油冷却器と入口管

なお、1号補機潤滑油冷却器の入口管は、同冷却器付近の床面から約73cmの高さに設置されており、本件保護管の取付部の上方に排気集合管があった。

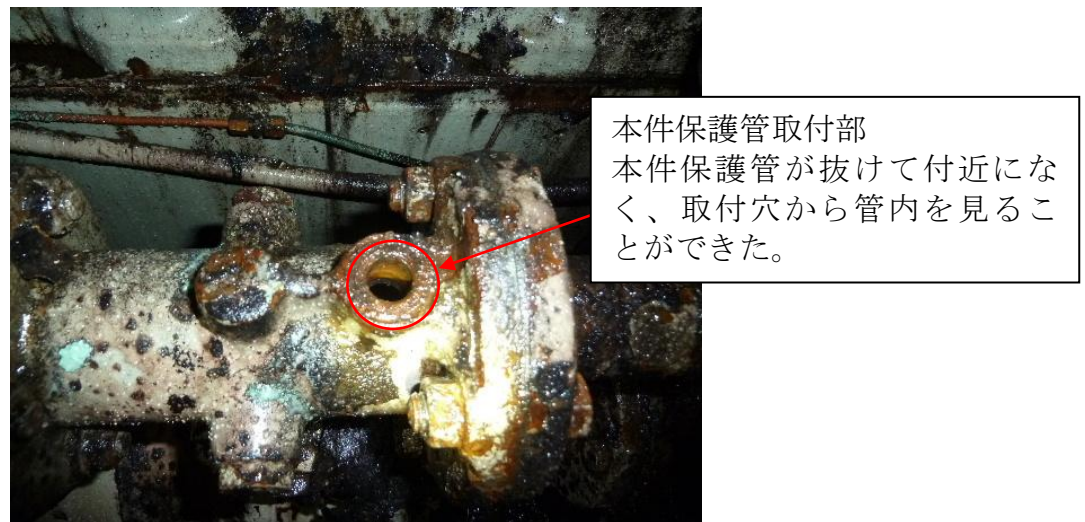
写真7 本件入口温度計取付部

本件当直機関員は、機関長の指示に従って1号補機潤滑油冷却器の本件入口温度計を取り替えることとし、単独で温度計取替え作業を行っていたところ、本件保護管を緩め、本件保護管が抜けて本件保護管の取付穴から潤滑油が噴出した。

2.1、2.5.4(4)及び2.7から、本件当直機関員は、機関長の指示に従って1号補機潤滑油冷却器の本件入口温度計を取り替えるため、運転中の1号補機潤滑油冷却器の潤滑油入口管にねじ込まれた本件保護管を緩めたことから、本件保護管が抜け、潤滑油が約0.45MPaの圧力で本件保護管取付穴から上方に向けて噴出したものと考えられる。

本船は、機関長又は一等機関士が指揮して本件入口温度計の取替え作業を行っていたら、本件保護管を緩めることはなく、潤滑油の噴出を回避できた可能性があると考えられる。

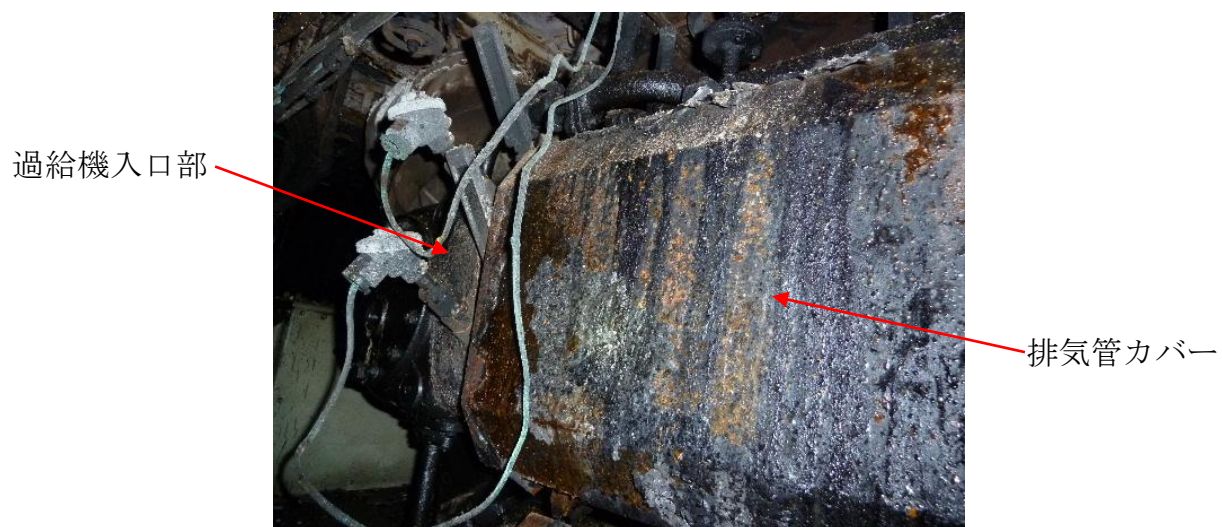
写真9 排気管カバー及び過給機入口部

2.1、2.5.4(2)、2.6及び2.7から、上方に向けて噴出した潤滑油は、1号補機の排気集合管及び過給機等に降りかかってラギングの隙間等から入り、排気集合管に触れて発火した可能性があると考えられる。
