船舶事故調査報告書

船種船名 貨物船 NSS ADVANCE

事故種類 乗揚

発生日時 2011年6月30日 11時07分ごろ (現地時間)

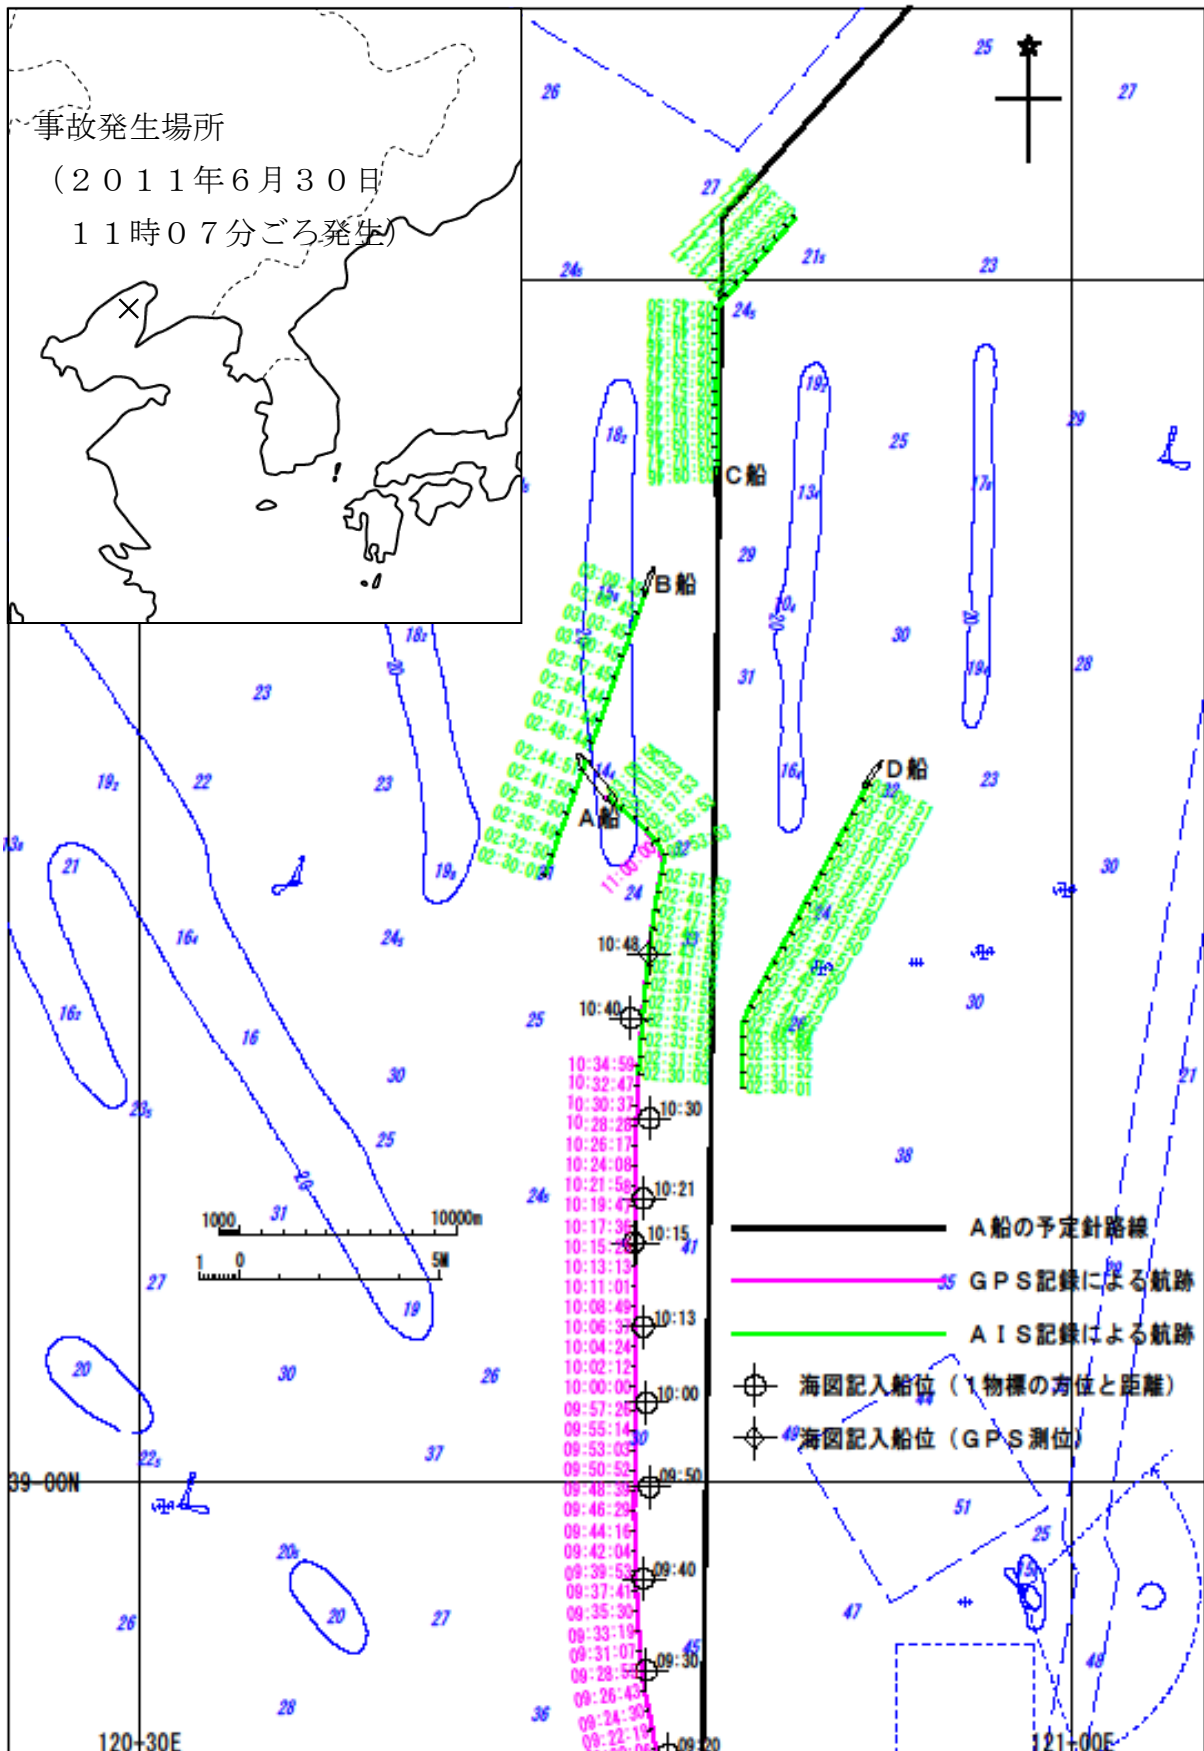
付図1 推定航行経路図

本事故の発生日時は、2011年6月30日11時07分ごろ（現地時間）で、発生場所は、XIAOLONG SHAN SHE DAO 灯台から333° 22.3M付近であった。

本事故は、A船が、中華人民共和国遼寧省遼東半島西方沖を YINGKOU 港 BAYUQUAN 港区に向け、右舷及び左舷前方の本件浅水域の間を航行する予定で北進中、左舷前方の本件浅水域の西方の海域に向けようとし、左舷前方の本件浅水域の南端の XIAOLONG SHAN SHE DAO 灯台から 334° 20.1 M 付近で変針を行ったため、本件浅水域に向けて航行し、浅瀬に乗り揚げたことにより発生したものと考えられる。
