## 船舶事故調査報告書

事故種類	乗揚
発生日時	平成25年1月7日 07時15分ごろ
発生場所	熊本県八代市八代港 八代港防波堤灯台から真方位039°500m付近 (概位 北緯32°31.6′ 東経130°32.1′)
事故調査の経過	平成25年1月11日、本事故の調査を担当する主管調査官（長崎事務所）ほか1人の地方事故調査官を指名した。 原因関係者から意見聴取を行った。
事実情報 船種船名、総トン数 船舶番号、船舶所有者等 L×B×D、船質 機関、出力、進水等	貨物船 No.8 SHIN YOUNG（大韓民国籍）、1,313トン 8823800（IMO番号）、Shin Young Marine Co.,Ltd. 69.95m×12.20m×5.60m、鋼 ディーゼル機関、735kW、1988年9月
乗組員等に関する情報	船長（大韓民国籍） 男性 69歳 2級航海士（大韓民国発給） 交付年月日 2008年9月29日 (2013年9月7日まで有効)
死傷者等	なし
損傷	船首船底に擦過傷
事故の経過	<p>本船は、船長ほか9人が乗り組み、硫酸鉄を満載量の約7割積載し、揚げ荷役のため、八代港内検疫錨地から八代港の外港第1号岸壁（以下「G1岸壁」という。）に向け、約7～8ノット（kn）の速力で港内の水路を北北東進した。</p> <p>本船は、船長、一等機関士及び操舵手の3人が船橋で、一等航海士、甲板長及び甲板員の3人が船首でそれぞれ入港配置に就き、水路からG1岸壁に向けて右転したのち、約3knに減速して東北東進し、G1岸壁に接近しながら、更に減速を続けた。</p> <p>本船は、船首配置に就いていた一等航海士が、着岸しようとしていた岸壁から北北東方約200m先の岸壁において、手を振っている代理店職員を見てG1岸壁の場所を間違えたことに気付き、船長へ報告し、船長が急いで機関を後進としたものの、平成25年1月7日07時15分ごろ約0.5knの速力でG1岸壁から南南西方約200mの浅所に乗り揚げた。</p>

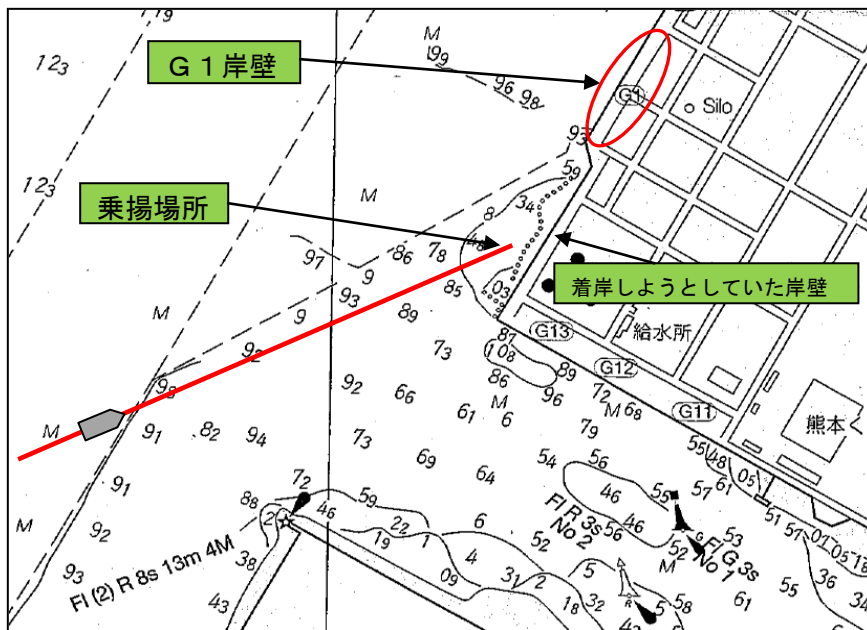
図 1 八代港外港図

本船は、船長が後進にかけても離礁しないことから、代理店手配のタグボートによって引き下ろされ、G 1岸壁に着岸し、立入検査の目的で本船着岸予定のG 1岸壁に向かっていった海上保安庁の巡視船により、離礁作業を認知され、事後の措置に当たった。
