船舶事故等調査報告書の訂正について

船舶事故調査報告書（MA2013-8）（公表年月日：平成25年8月30日）

船種船名：貨物船 OCEAN FOREVER 引船栄幸丸

事故種類：転覆

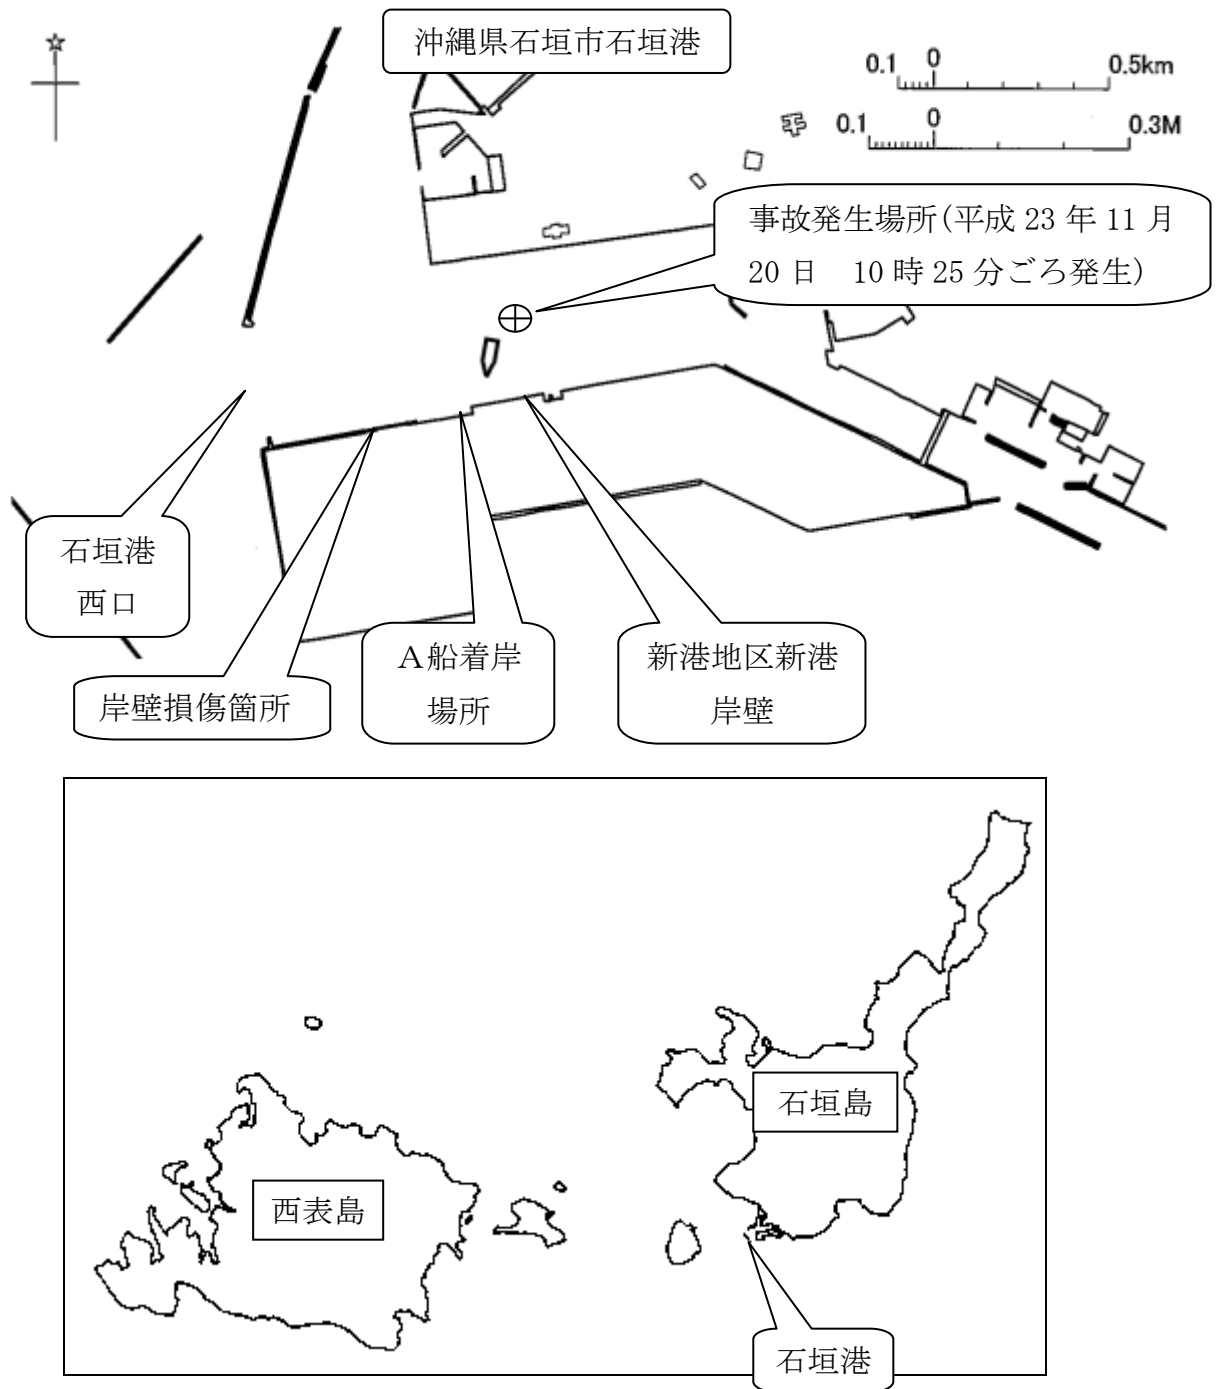
付図 1 推定転覆位置図

本事故の発生日時は、平成23年11月20日10時25分ごろで、発生場所は、石垣港西防波堤灯台から真方位092°790m付近であった。

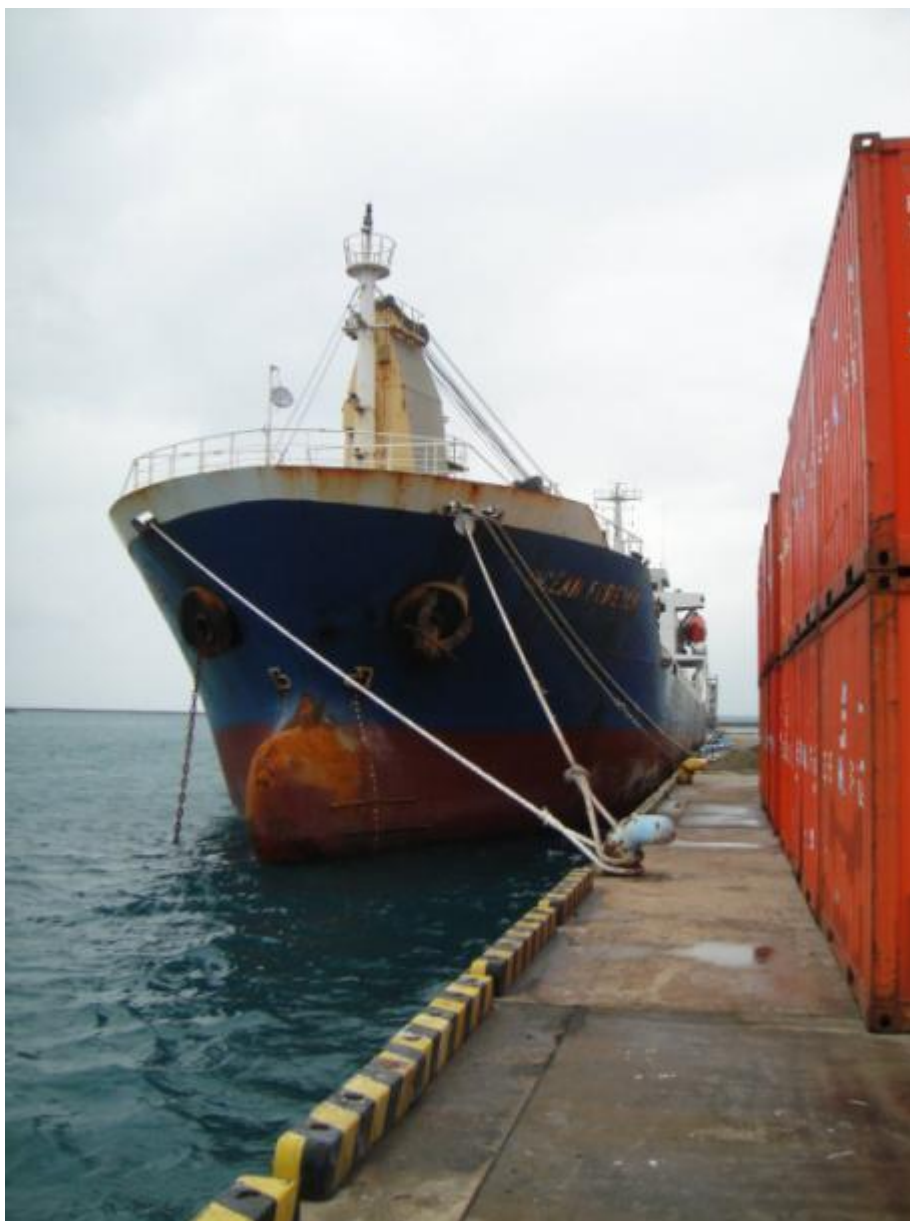
## 写真1 A船①

※ 本事故当時、A船は錨を使用していない。

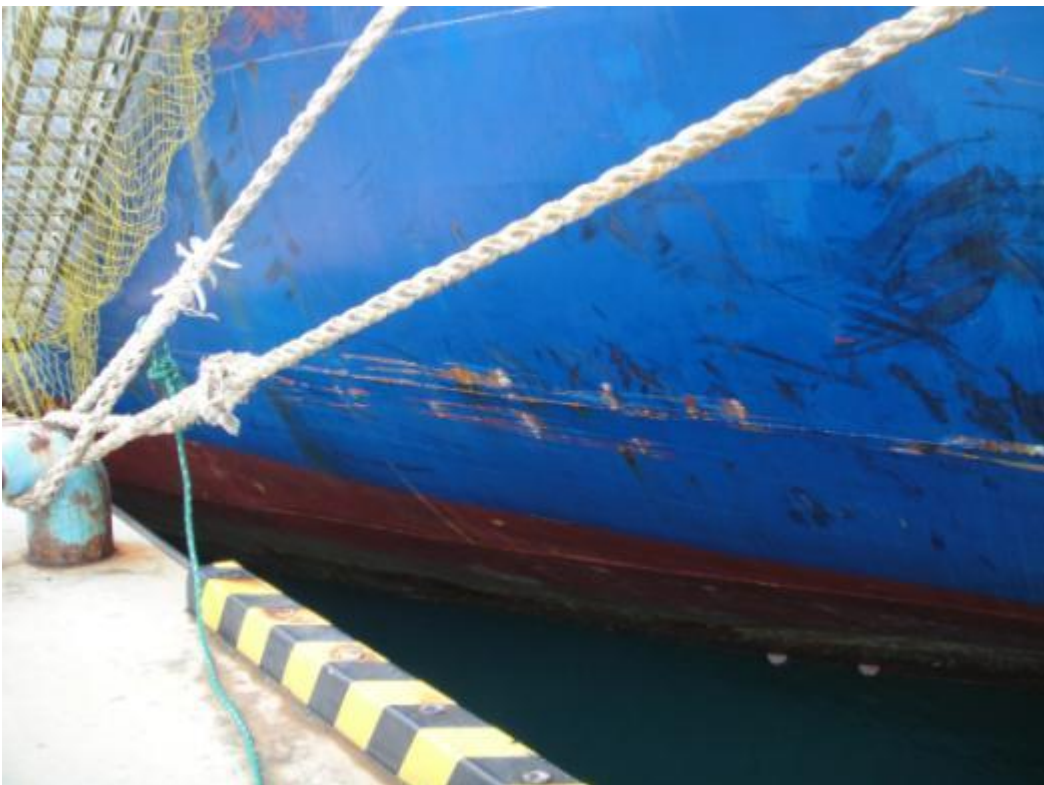
写真 3 A 船の損傷状況

左舷船尾外板に長さ約8mにわたって擦過傷を生じた。

左舷船尾外板に長さ約8mにわたって擦過傷を生じたものと認められる。

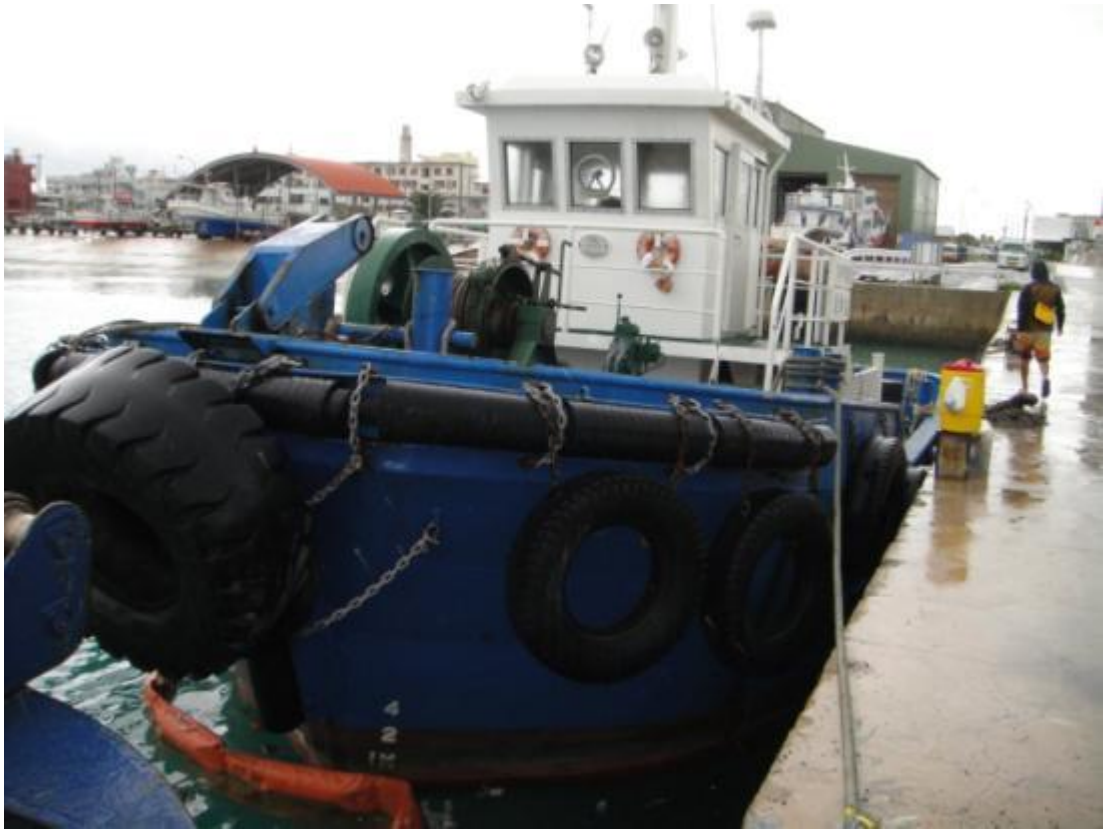
写真4 B船

後部甲板上に設置されていたえい航索を取っていた船尾フックは折損し、

船橋内に設置された航海計器や甲板上に設置された係船設備等の各機器類及び機関室内の各機関に濡損が生じた。

B船は、えい航された後、クレーンで引き起こされたが、全損処理された。

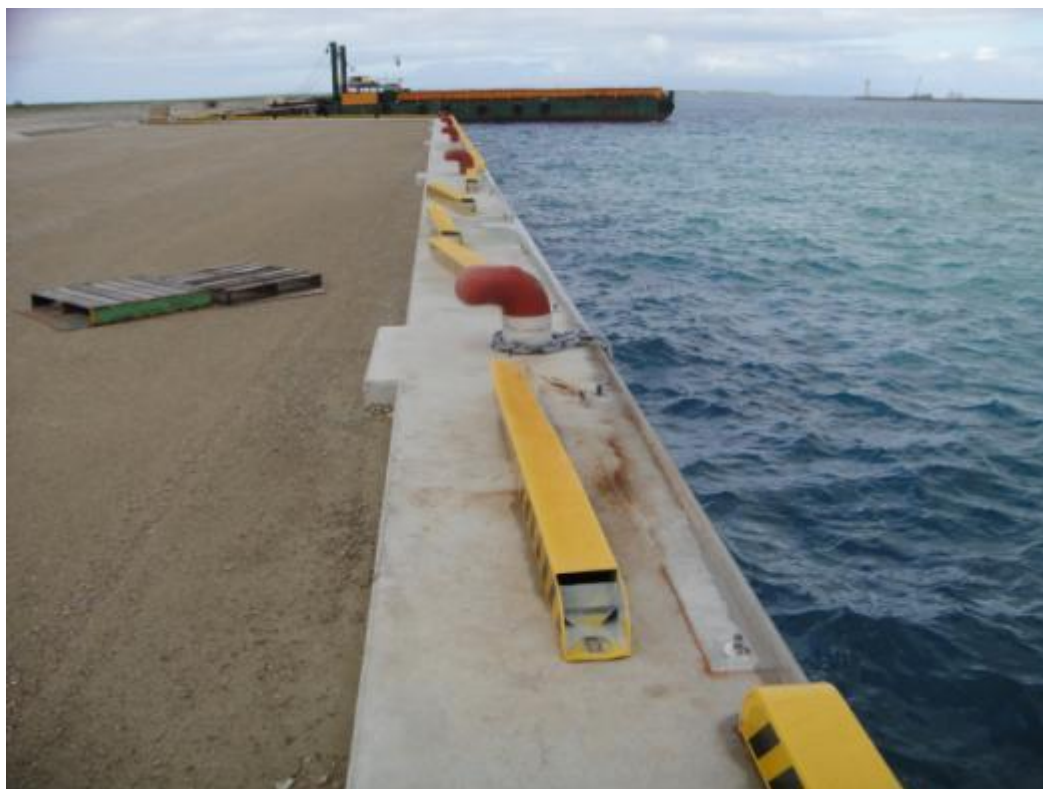
写真 6 新港岸壁の損傷状況①

現場調査及び船長Aの口述によれば、石垣港新港地区新港岸壁上に設置されている車両止めには、約60mにわたって破損が生じ、ビットには、擦過傷が生じた。

岸壁上に設置されている車両止めには、約60mにわたって破損が生じ、ビットには、擦過傷が生じたものと認められる。
